**Barranquilla, 12 de septiembre de
2025**

“ESTUDIOS DE PATOLOGÍA Y DISEÑOS ESTRUCTURALES AL SISTEMA PERIMETRAL DE CONFINAMIENTO DE MATERIAL DE RELLENO DEL PREDIO DONDE SE ENCUENTRA EL CENTRO DE CONVENCIONES DE CARTAGENA (CCCI)”

ANÁLISIS DE PATOLOGÍA DE CAMPO Y RESULTADOS DE LABORATORIO

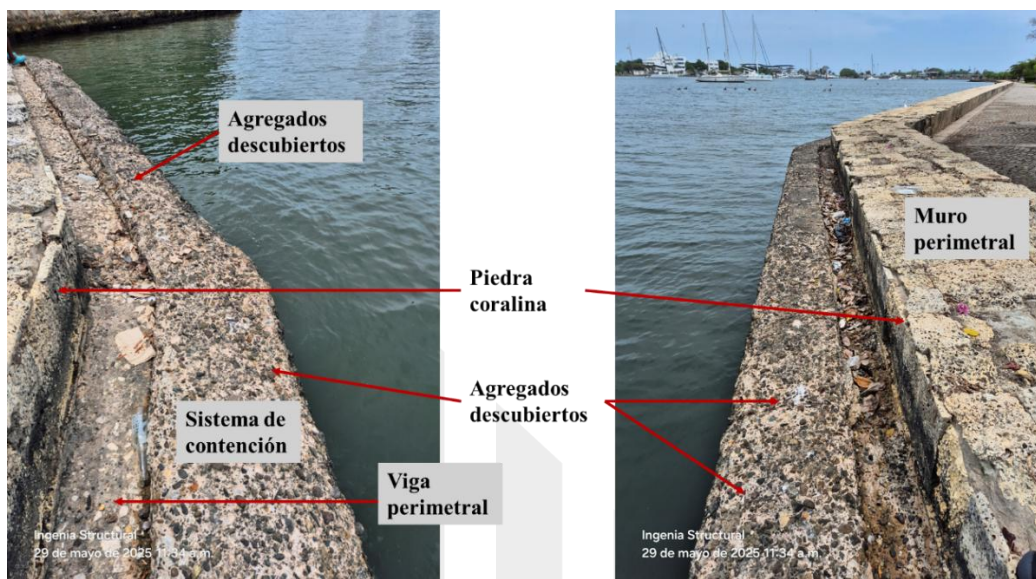
Imagen 2. Inspección visual en sector 7

Durante el proceso de inspección y trabajos en campo, se registraron hallazgos relacionados con la presencia de grietas y exposición de acero de refuerzo en estado avanzado de corrosión en varios elementos del sistema estructural. Se identificaron en el Sector 7 manifestaciones patológicas relevantes tales como desprendimiento de recubrimiento con exposición de agregados, pérdida de sección en varios tramos del muro y de la viga perimetral, presencia de grietas longitudinales y transversales, así como deterioro de juntas constructivas que permiten la filtración directa de agua y agentes agresivos. También se evidenció desgaste en los elementos de piedra coralina utilizados en el sistema de contención, con disgregación superficial atribuible al ambiente marino, como se muestra en la **Imagen 2** y la **Imagen 3**.

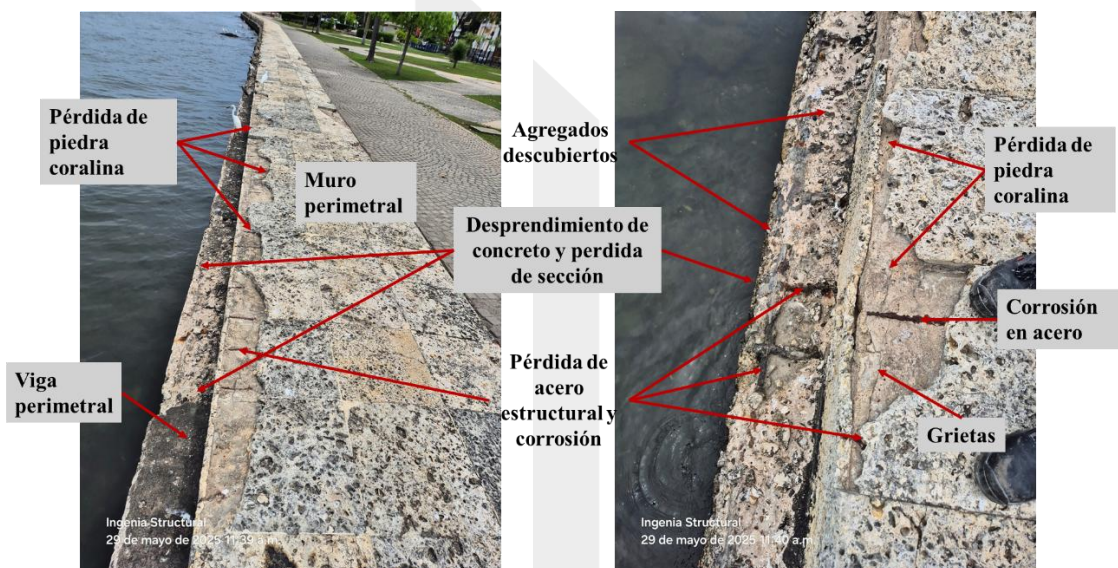
Imagen 4. Inspección visual en sector 6

De acuerdo con la información recopilada en los informes de inspección submarina y batimetría de SEBUTE, así como de la inspección visual, este sector presenta un estado de deterioro generalizado, evidenciándose múltiples desprendimientos de concreto, fisuración longitudinal y transversal, así

como exposición de acero de refuerzo con signos de corrosión avanzada. En algunos puntos se observan socavaciones incipientes y pérdida de material en juntas.

Durante el proceso de inspección inicial y trabajos en campo, se evidenció un estado de deterioro avanzado del muro perimetral y la viga de contención. Tal como se aprecia en la **Imagen 4** y **Imagen 5**, se identifican amplias zonas con pérdida de piedra coralina, desprendimiento de concreto y exposición de agregados, lo que conlleva una notable pérdida de sección resistente. En las mismas áreas se observaron fisuras longitudinales y transversales, así como presencia de corrosión activa en el acero de refuerzo.

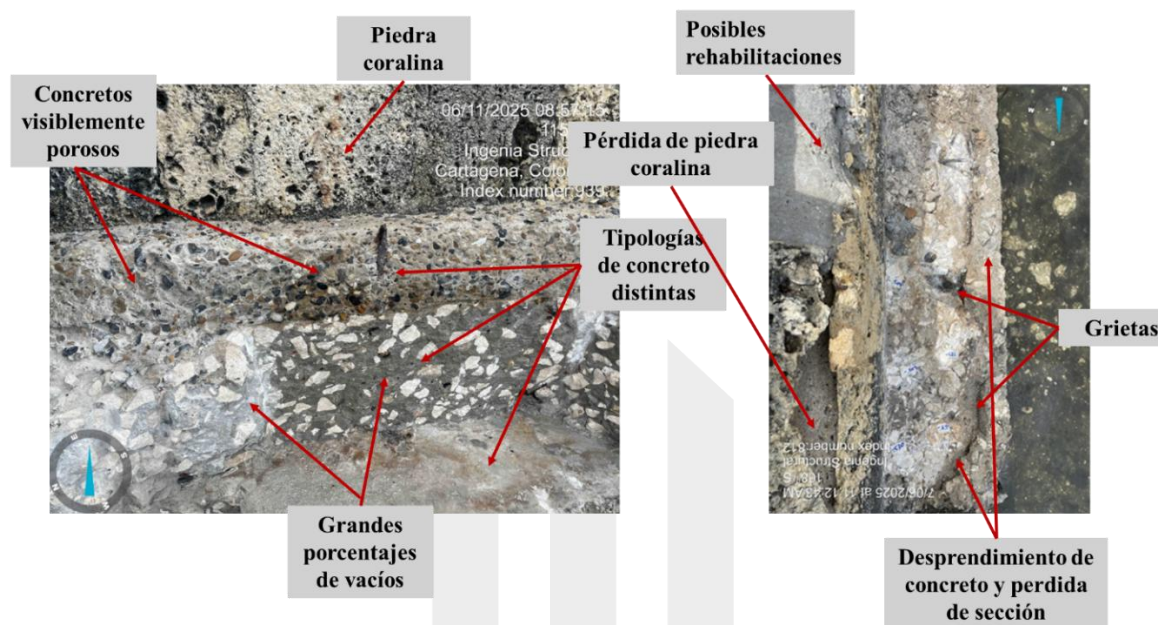
Imagen 8. Hallazgos de Inspección visual en sector 6

sugiere intervenciones parciales o rehabilitaciones previas que no guardaron continuidad técnica ni homogeneidad en los materiales empleados. Estas tipologías se deben al ambiente marino agresivo y que, sumadas al desgaste o desprendimientos en el sistema, confirman que el Sector 6 presenta un deterioro generalizado y acumulativo.

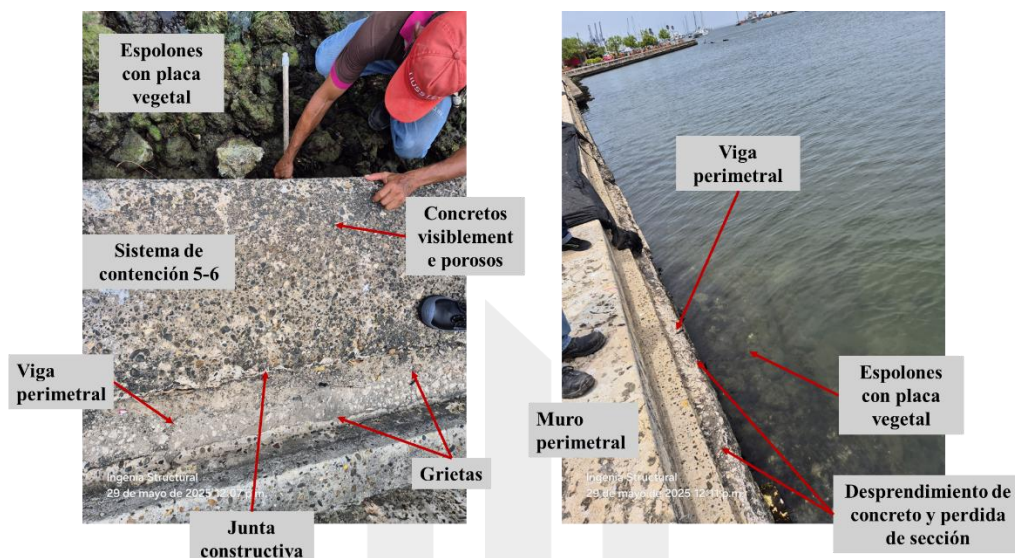
Imagen 9. Inspección visual en sector 5

De acuerdo con los resultados del informe de inspección submarina y batimetría realizado por SEBUTE S.A.S. en mayo de 2024, en este sector se evidencian grietas en la viga cabezal, desprendimientos localizados en los pilotes circulares y zonas con signos de corrosión del acero de refuerzo. Asimismo, se identificaron indicios de socavación en la base de algunos elementos, atribuibles a la acción constante del agua y mareas. Actualmente, se cuenta con grietas de hasta 10 cm de profundidad en este sector, indicando una alerta inminente.

En la **Imagen 9**, se observa la presencia de grietas en la junta constructiva y concretos visiblemente porosos, lo cual refleja pérdida de pasta del material facilitando la penetración rápida de agentes agresivos. Asimismo, en los espolones con placa vegetal y en la viga perimetral, se evidencia acumulación de organismos marinos y desprendimientos localizados. En la **Imagen 10** y **Imagen 11**, se muestran con mayor detalle la formación de cavidades generando desprendimientos en la zona

de mareas, resultado de la acción erosiva del medio marino, así como superficies cubiertas de algas que incrementan el desprendimiento del concreto y el deterioro superficial.

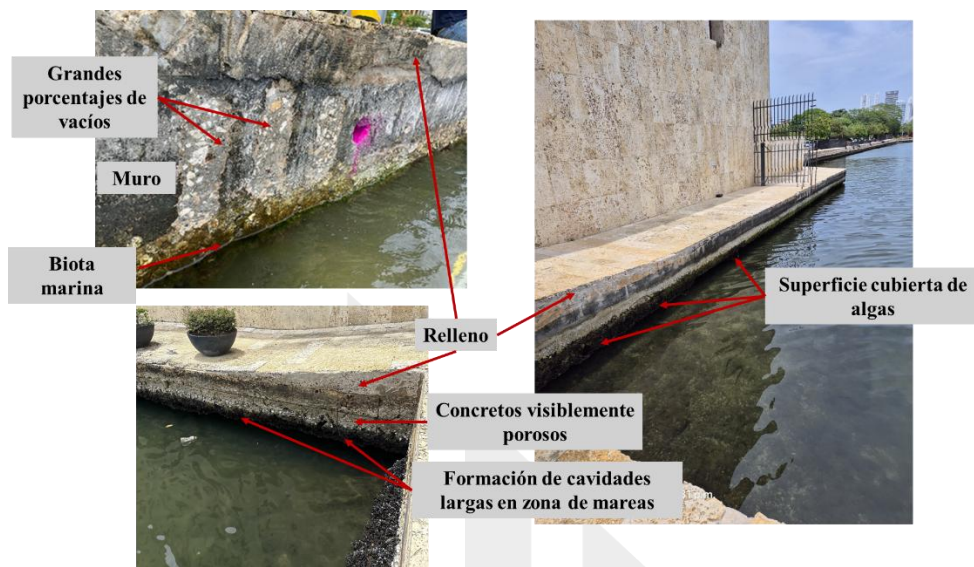
Imagen 12. Inspección visual en sector 4

En este tramo no se observa gran cantidad de acero expuesto, pero sí se evidencia un deterioro superficial generalizado del concreto. En la **Imagen 12**, se aprecia la presencia de porosidad en el concreto y en la zona de contacto con el agua se detectaron cavidades longitudinales en la franja de mareas, asociadas a desprendimientos o desgaste. En la **Imagen 13**, se observa la viga perimetral y el muro cubiertos por algas y organismos marinos, además de tramos revestidos con piedra coralina que presentan pérdida parcial de material y fisuración superficial. Por último, la **Imagen 14** muestra con mayor detalle áreas de desprendimiento de concreto y pérdida de sección, dejando agregados expuestos a lo largo de la base del muro. Este comportamiento es generalizado en este sector.

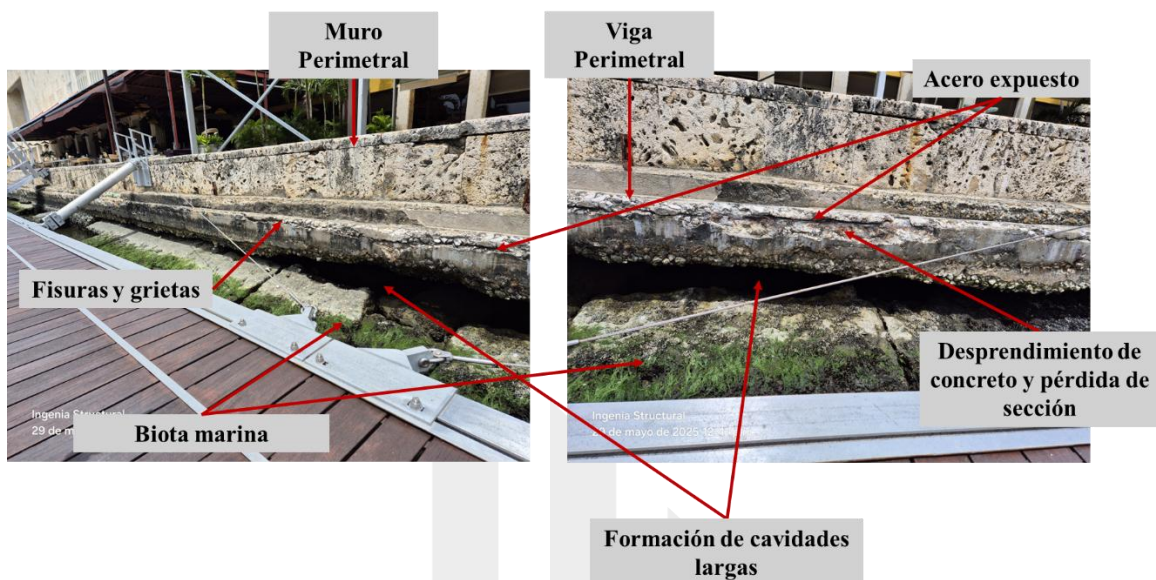
Imagen 15. Inspección visual en sector 3

En general, se registraron condiciones notables de deterioro que en consecuencia valoran este sector como un tramo crítico de transición. En la **Imagen 15**, se observa un muro perimetral y viga perimetral con fisuras y grietas, presencia de biota marina adherida y formación de cavidades longitudinales en la franja de mareas, asociadas al desprendimiento gradual de concreto y pérdida de sección. También se evidencia acero expuesto en varios puntos, indicador de corrosión activa y pérdida de recubrimiento. En la **Imagen 16**, se documentan áreas con grietas profundas y pérdida de concreto, dejando visibles refuerzos corroídos, además de afectaciones generalizadas en la superficie del material que muestran un concreto debilitado y altamente poroso. Asimismo, se niega la existencia de pilotes en este sector, se identificó el uso de contenciones con bolsacreto, destinadas a mitigar procesos de socavación en la base del muro.

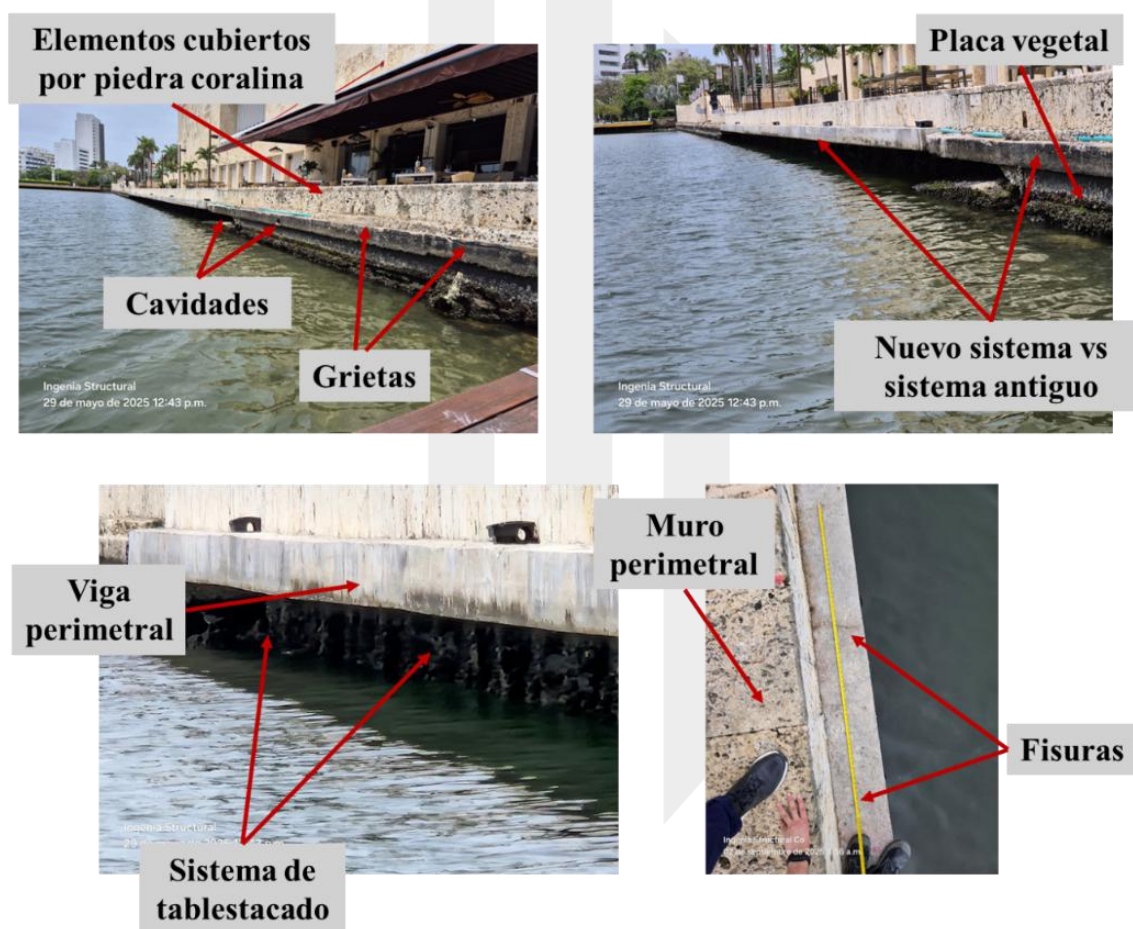
Imagen 17. Inspección visual en sector 2

En la inspección visual realizada en el Sector 2 se evidenció el contraste entre el tramo intervenido con tablestacado metálico en 2022 y las zonas contiguas con sistemas antiguos. En la **Imagen 17**, se aprecian elementos cubiertos por piedra coralina, presencia de cavidades y grietas en el concreto, lo que indica procesos de degradación en las secciones originales previas al tablestacado. Se observa acumulación de placa vegetal y diferencias constructivas que marcan la intervención reciente; de igual forma, se aprecia el tablestacado metálico con su viga perimetral superior y se observan pequeñas fisuras transversales en la viga perimetral del concreto más reciente.

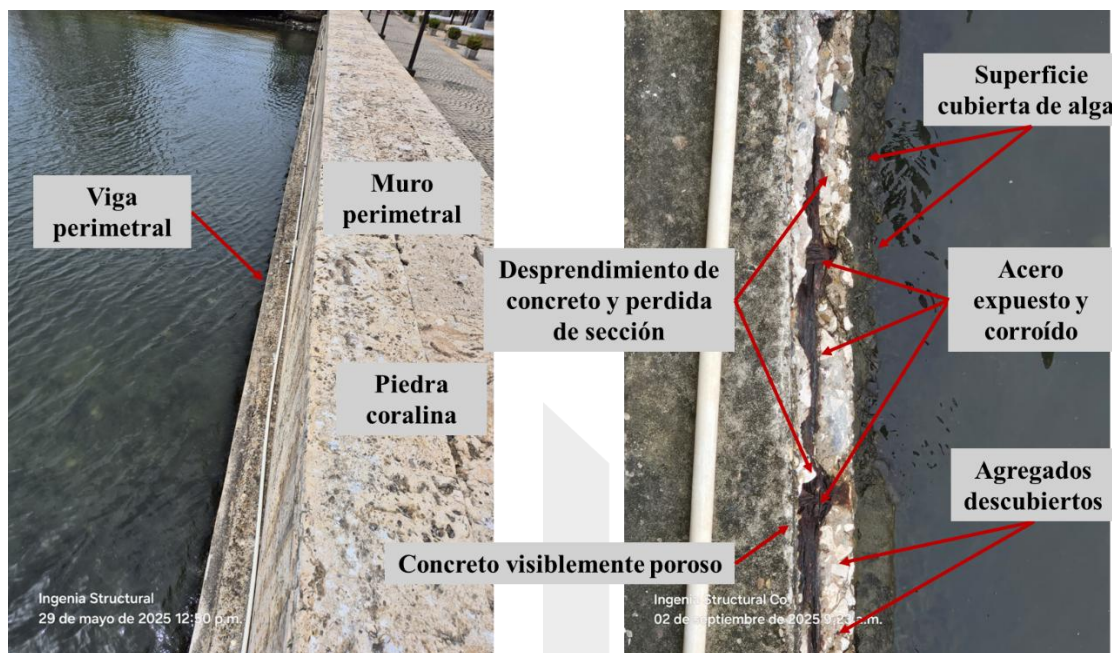
Imagen 19. Inspección visual en sector 1

Los registros de la inspección revelan que este sector presenta un deterioro extendido a lo largo de casi toda su longitud, caracterizado por fisuras longitudinales y transversales, desprendimientos de concreto, así como exposición y corrosión avanzada de aceros de refuerzo. Particularmente, en los primeros metros colindantes con el Muelle de los Pegasos, se identificaron grietas lineales marcando la disposición de los refuerzos y desprendimientos localizados en la zona de splash, lo que constituye un punto crítico de afectación.

En la inspección visual del Sector 1 se constató un deterioro generalizado de la viga perimetral. En la **Imagen 19**, se observa un concreto visiblemente poroso y recubrimientos debilitados, con presencia de desprendimientos que dejan expuestos agregados y, en algunos puntos, acero de refuerzo corroído. La superficie presenta también colonización de algas que intensifica el proceso de degradación en la franja de mareas. En la **Imagen 20**, se evidencian sectores con tipologías de concreto distintas, además de grietas longitudinales y transversales que favorecen la penetración de cloruros. Se registraron también cavidades y pérdidas de sección de considerable magnitud, generando vacíos que reducen la capacidad resistente del muro.

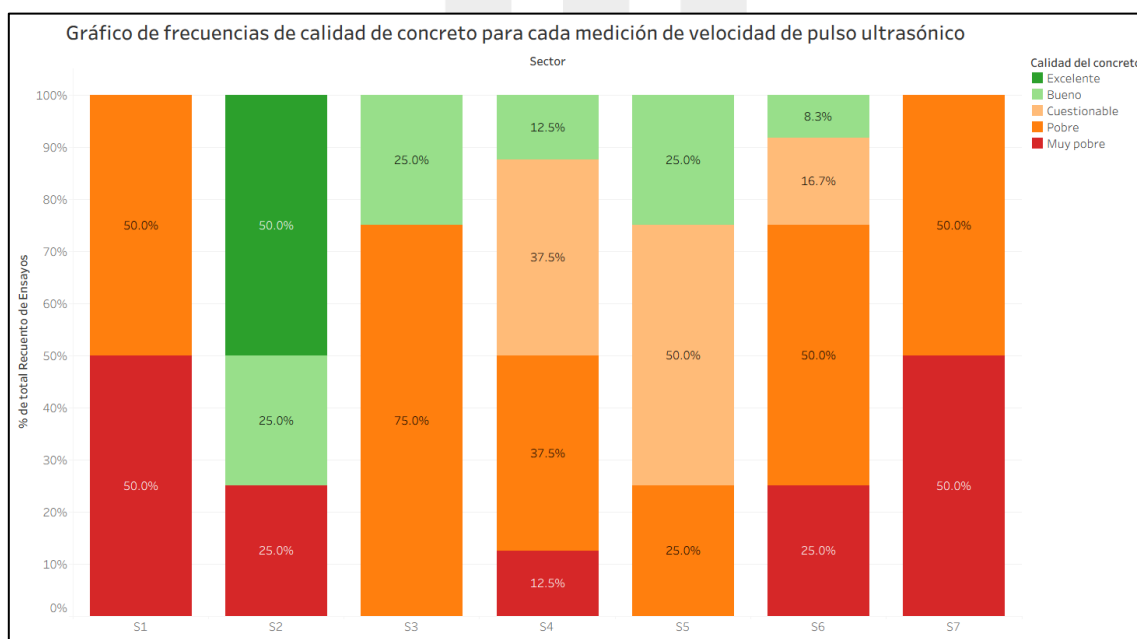
Figura 90 Resultado de VPU reportado por el Pundit® PL-200 de Proceq.

En la gráfica se evidencia que en los sectores 1 y 7 la calidad del concreto es pobre o muy pobre. En el sector 6 la calidad es mayormente pobre, seguida de muy pobre, cuestionable y un pequeño porcentaje buena. En el sector 5 se obtuvieron calidades entre buenas y pobres, teniendo un mayor peso las cuestionables, debido a que se evaluó la calidad del concreto del elemento de contención. En el sector 4 se obtuvieron mayormente calidades entre cuestionables y pobres. El sector 3 presentó que la mayoría de los puntos evaluados tienen una calidad pobre. Finalmente, el sector 2, es la zona que mejor se encuentra en términos de calidad, presentando datos excelentes y buenos, el dato que presenta calidad muy pobre, corresponde a una pequeña zona del sector 2 que no fue reconstruida.

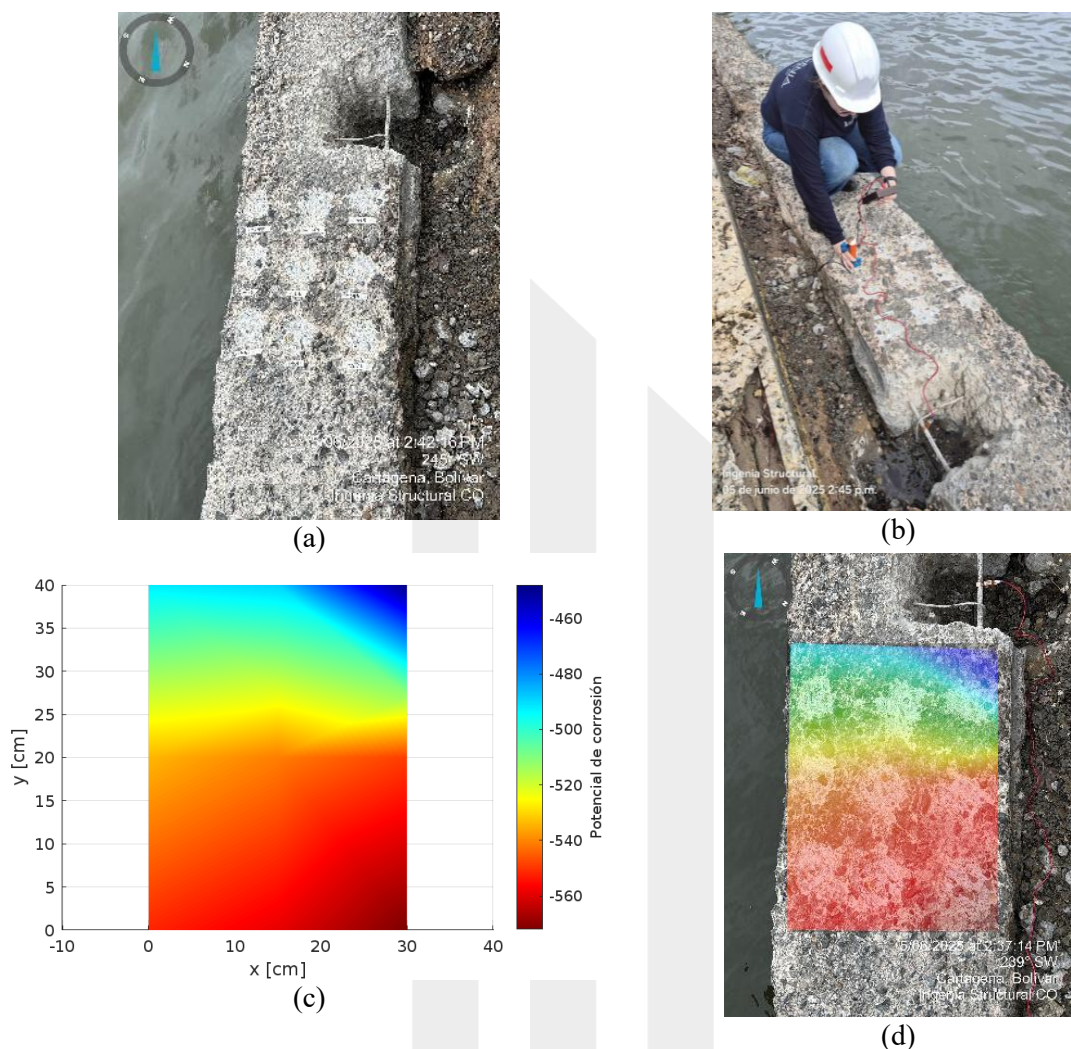
Figura 92. Ubicación y resultados de potencial de corrosión PC71

El mapa de colores evidencia un gradiente de potenciales que varía desde aproximadamente -460 mV hasta -560 mV frente al electrodo de referencia. El patrón predominante de colores cálidos (rojo intenso) en la zona inferior del mapa indica valores inferiores a -540 mV. Según la referencia normativa, estos valores se ubican por debajo de -350 mV, lo que indica con una probabilidad superior al 90% la presencia de procesos activos de corrosión en el acero de refuerzo. El mapa de colores confirma que la mayor concentración de potenciales bajos se localiza en las áreas inferiores del elemento evaluado, clasificando el área como crítica en cuanto a riesgo de corrosión.

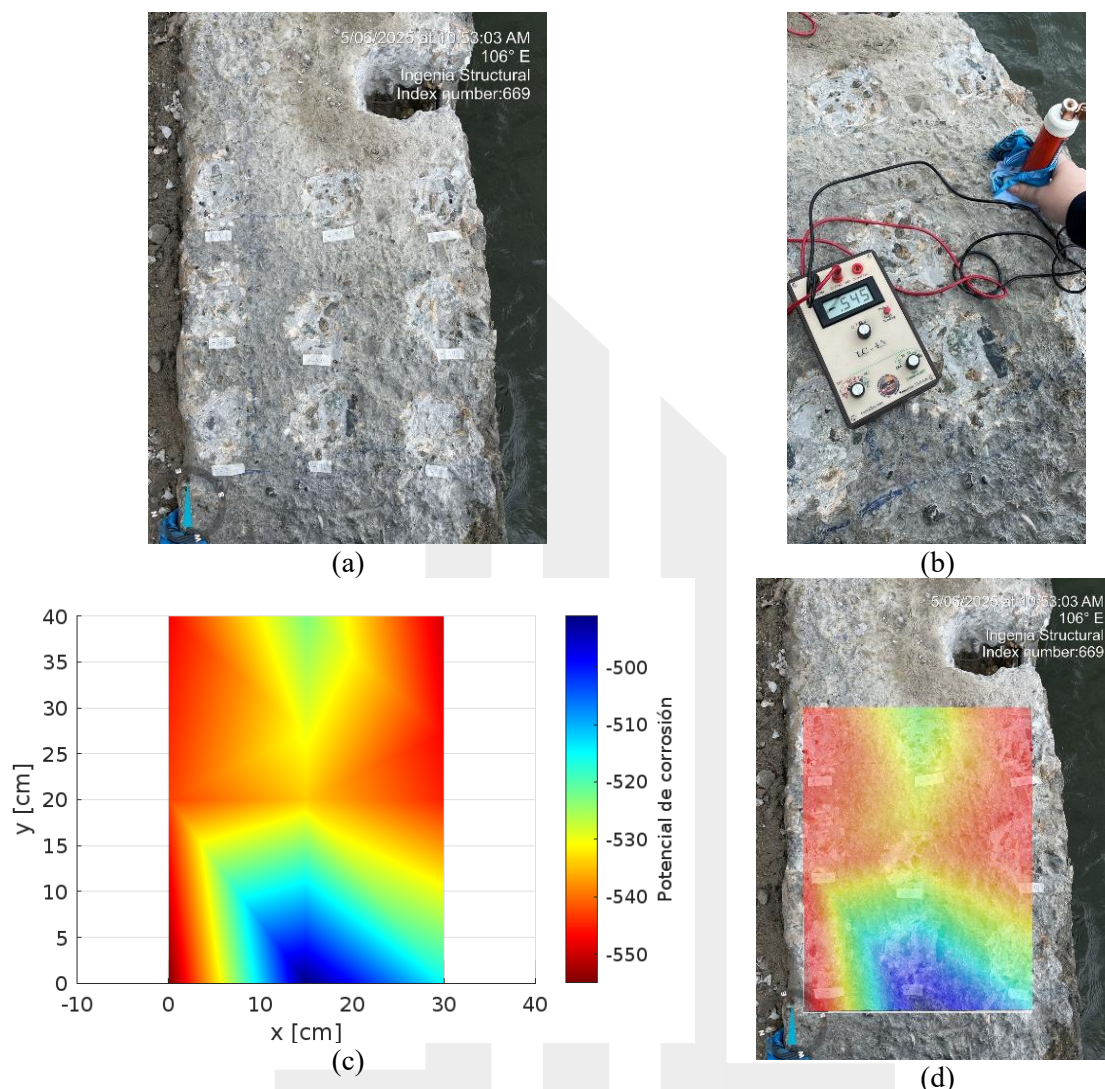
Figura 93. Ubicación y resultados de potencial de corrosión PC72

El resultado del ensayo PC72 muestra potenciales de corrosión entre -500 mV y -550 mV (ver **Figura 93**) respecto al electrodo CSE. Este patrón indica una probabilidad superior al 90% de corrosión activa del acero de refuerzo en la mayor parte del área evaluada. La zona superior - central del mapa presenta los valores más negativos, confirmando un estado avanzado de deterioro en ese sector específico.

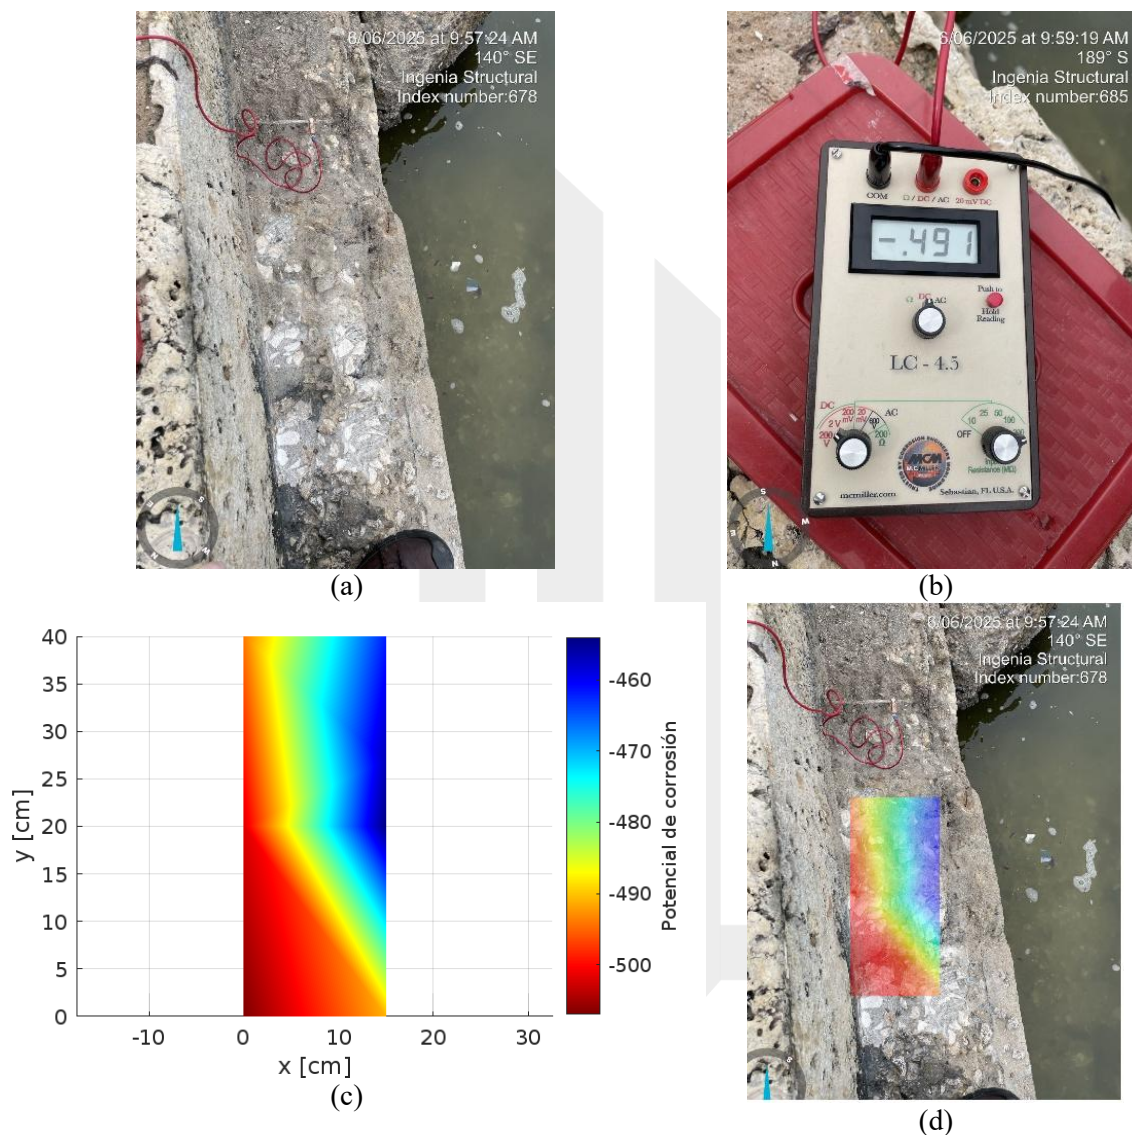
Figura 94. Ubicación y resultados de potencial de corrosión PC61

El mapa del ensayo PC61 muestra potenciales de corrosión entre -460 mV y -500 mV respecto al electrodo CSE. Estos valores reflejan una alta probabilidad de corrosión activa en el acero de refuerzo, especialmente en la mitad inferior del área medida, donde predominan potenciales más negativos. La porción superior muestra valores menos negativos, pero aún dentro del rango crítico.

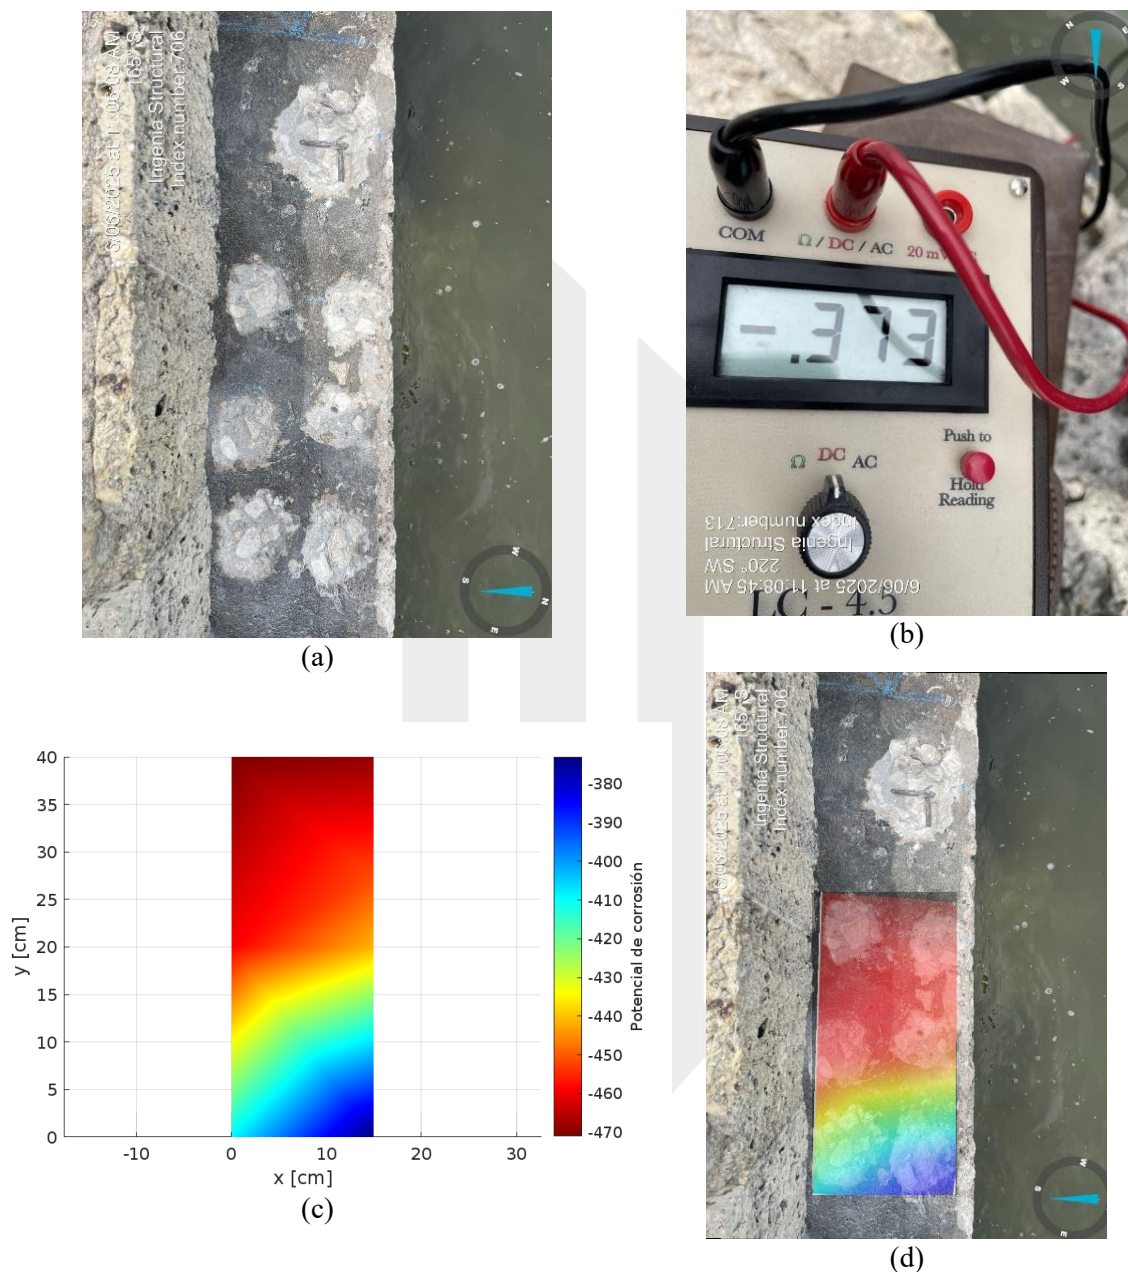
Figura 95. Ubicación y resultados de potencial de corrosión C662

El ensayo PC62 muestra potenciales de corrosión entre -380 mV y -470 mV respecto al electrodo CSE. Conforme a la referencia ASTM C876, los valores predominantes se ubican por debajo de -350 mV, indicando una probabilidad mayor al 90% de presencia de corrosión activa del acero de refuerzo. La zona superior concentra los valores más negativos, evidenciando un área crítica con mayor riesgo de deterioro.

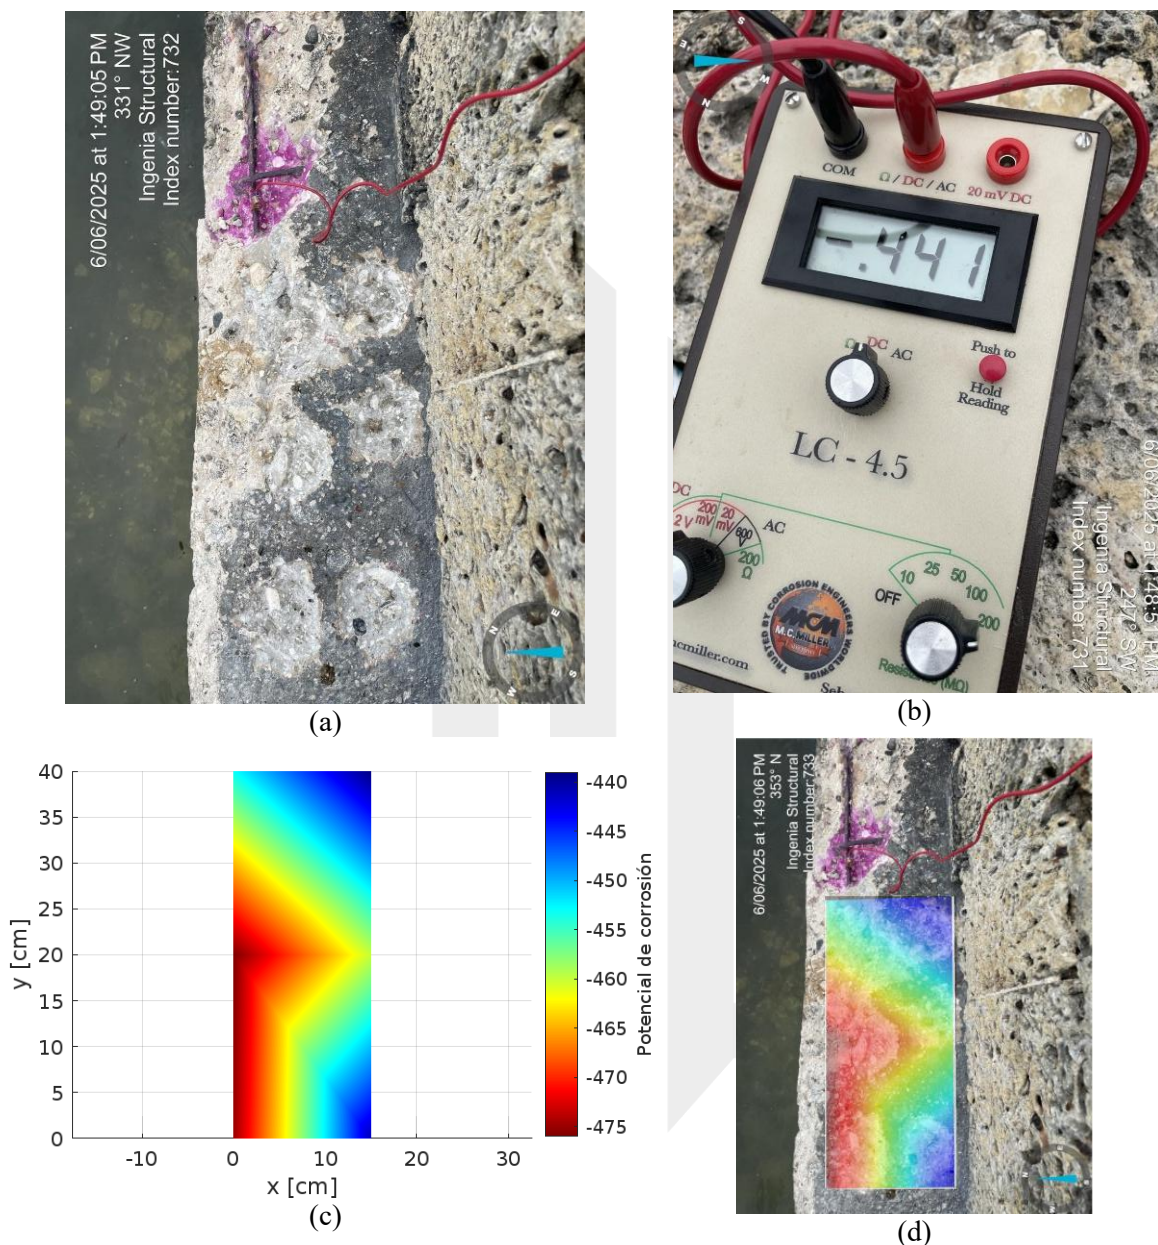
Figura 96. Ubicación y resultados de potencial de corrosión PC63

En el resultado del ensayo PC63 (ver **Figura 96**) se observan potenciales de corrosión en el rango de -440 mV a -475 mV frente al electrodo CSE, valores que indican una condición severa de corrosión activa según la norma ASTM C876. El sector medio y la parte inferior del área evaluada concentran los valores más negativos, lo que sugiere un avance significativo del deterioro del acero de refuerzo en estas zonas.

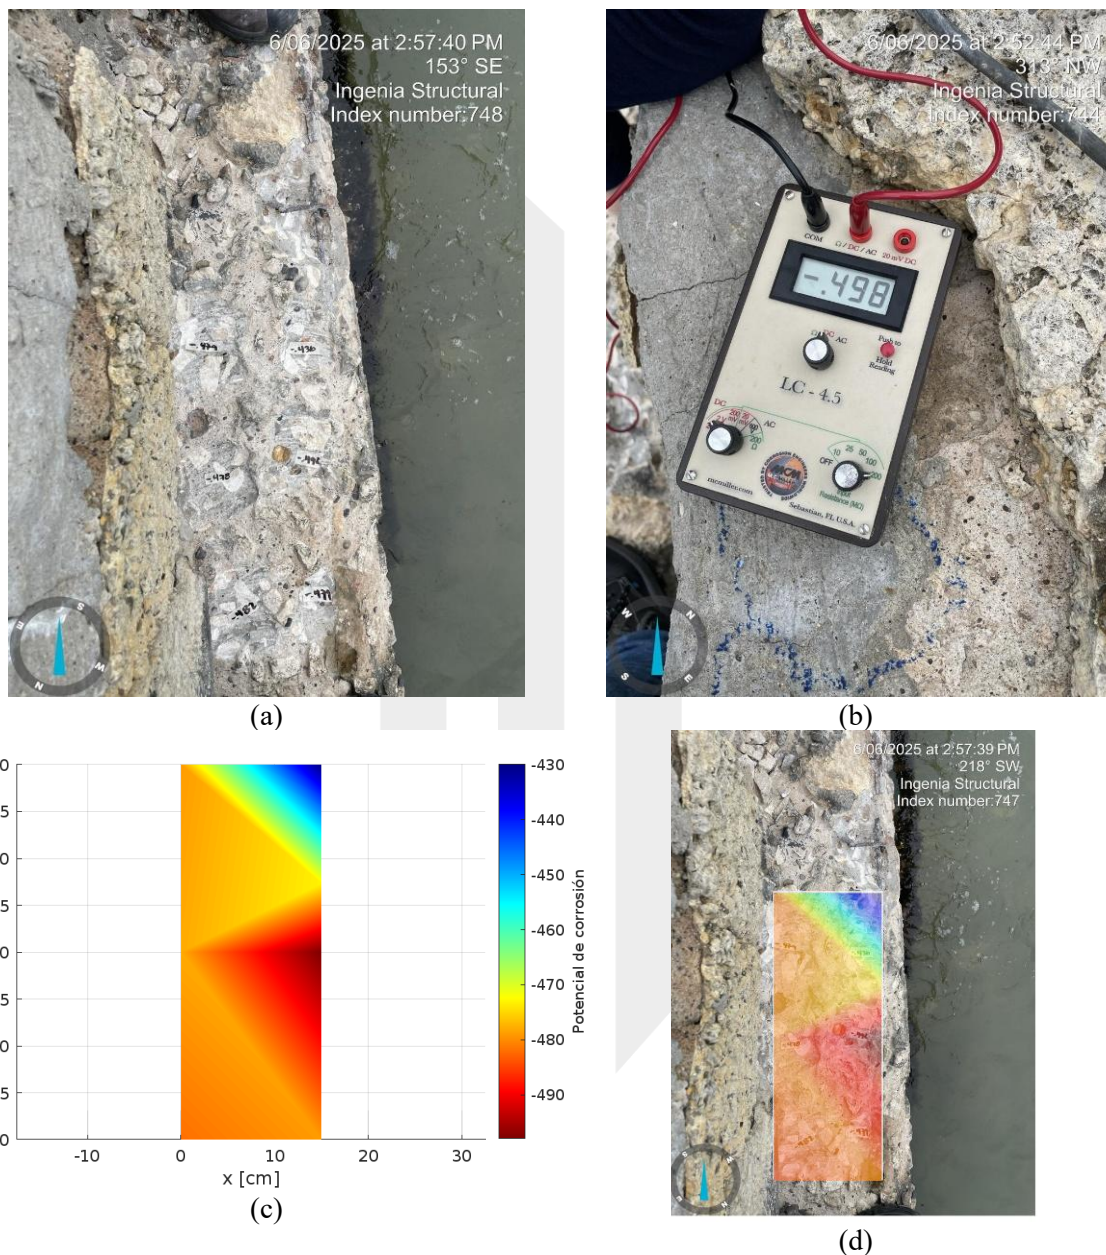
Figura 97. Ubicación y resultados de potencial de corrosión PC64

El ensayo PC64 muestra potenciales de corrosión que oscilan entre -430 mV y -490 mV respecto al electrodo CSE. Estos valores, ubicados claramente por debajo de -350 mV, indican un alto riesgo de corrosión activa en el acero de refuerzo, conforme a la ASTM C876. El mapa resalta un deterioro

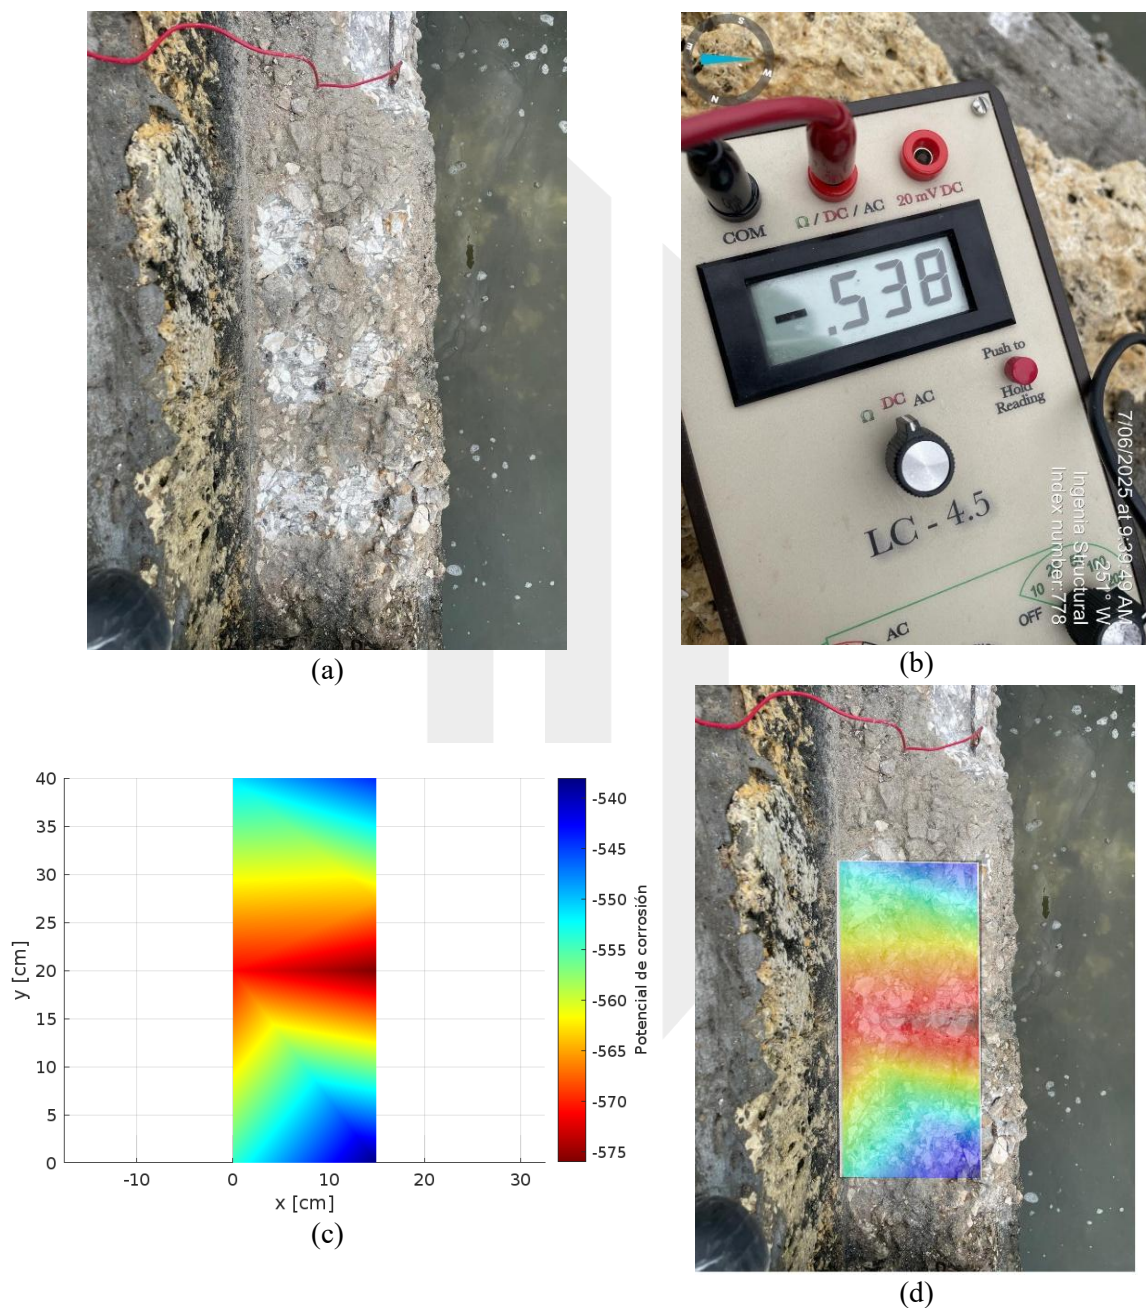
Figura 98. Ubicación y resultados de potencial de corrosión PC65

condición confirma una probabilidad superior al 90% de corrosión activa en el refuerzo. La zona central e inferior presenta los potenciales más negativos, lo que identifica estas áreas como las más afectadas dentro del elemento evaluado.

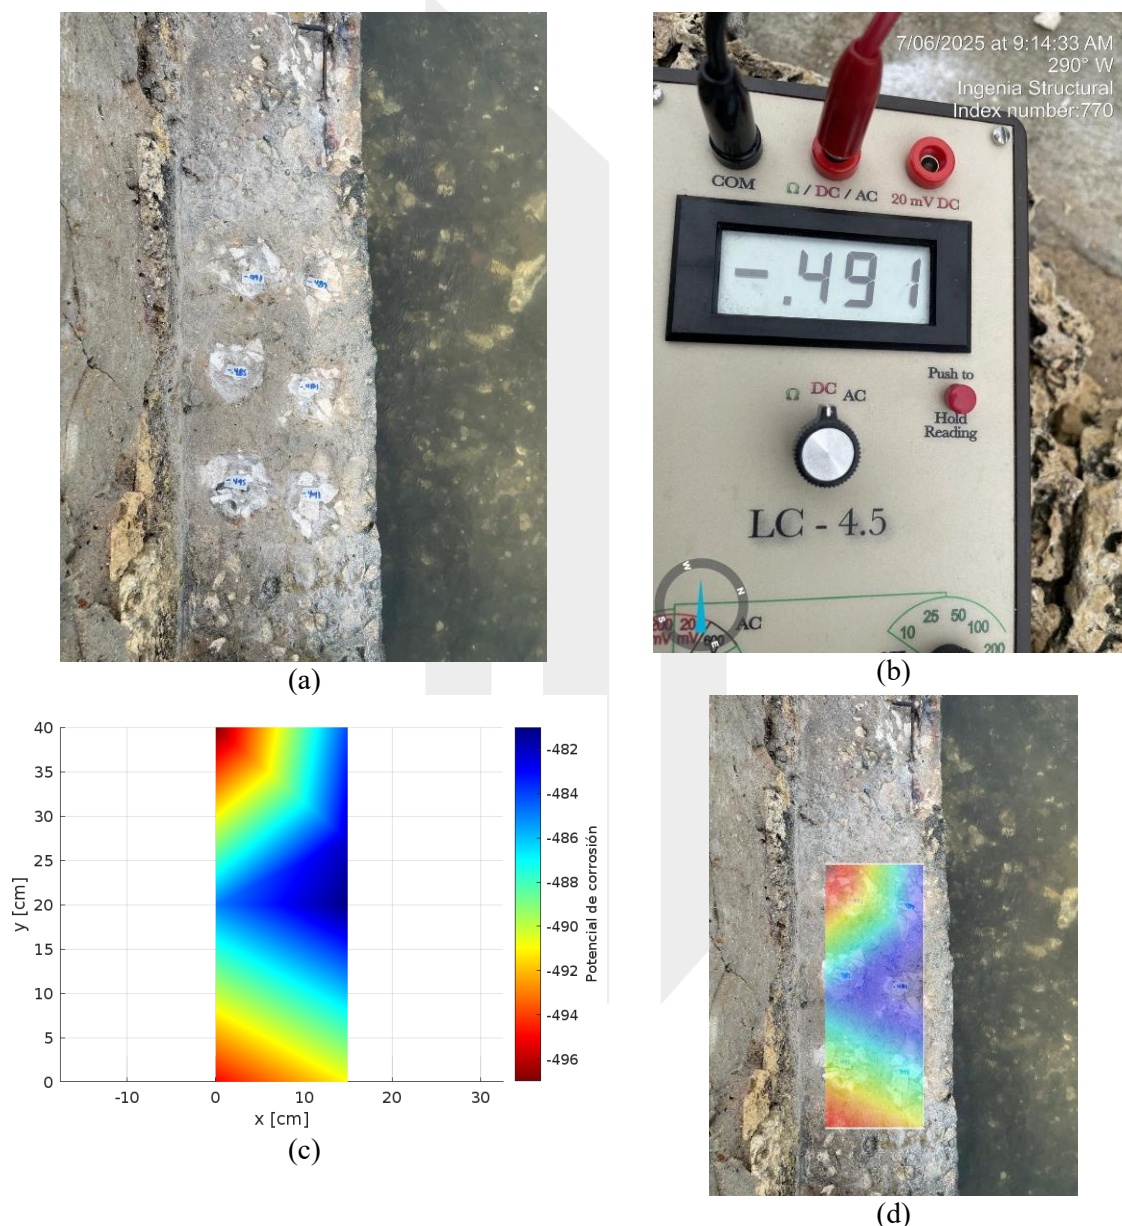
Figura 99. Ubicación y resultados de potencial de corrosión PC66

El ensayo PC66 presenta potenciales de corrosión entre -482 mV y -496 mV respecto al electrodo CSE. Estos valores indican una probabilidad muy alta de corrosión activa en el acero de refuerzo. El

mapa refleja un deterioro homogéneo en toda el área medida, con una concentración de valores críticos en las esquinas superior e inferior izquierda del elemento evaluado.

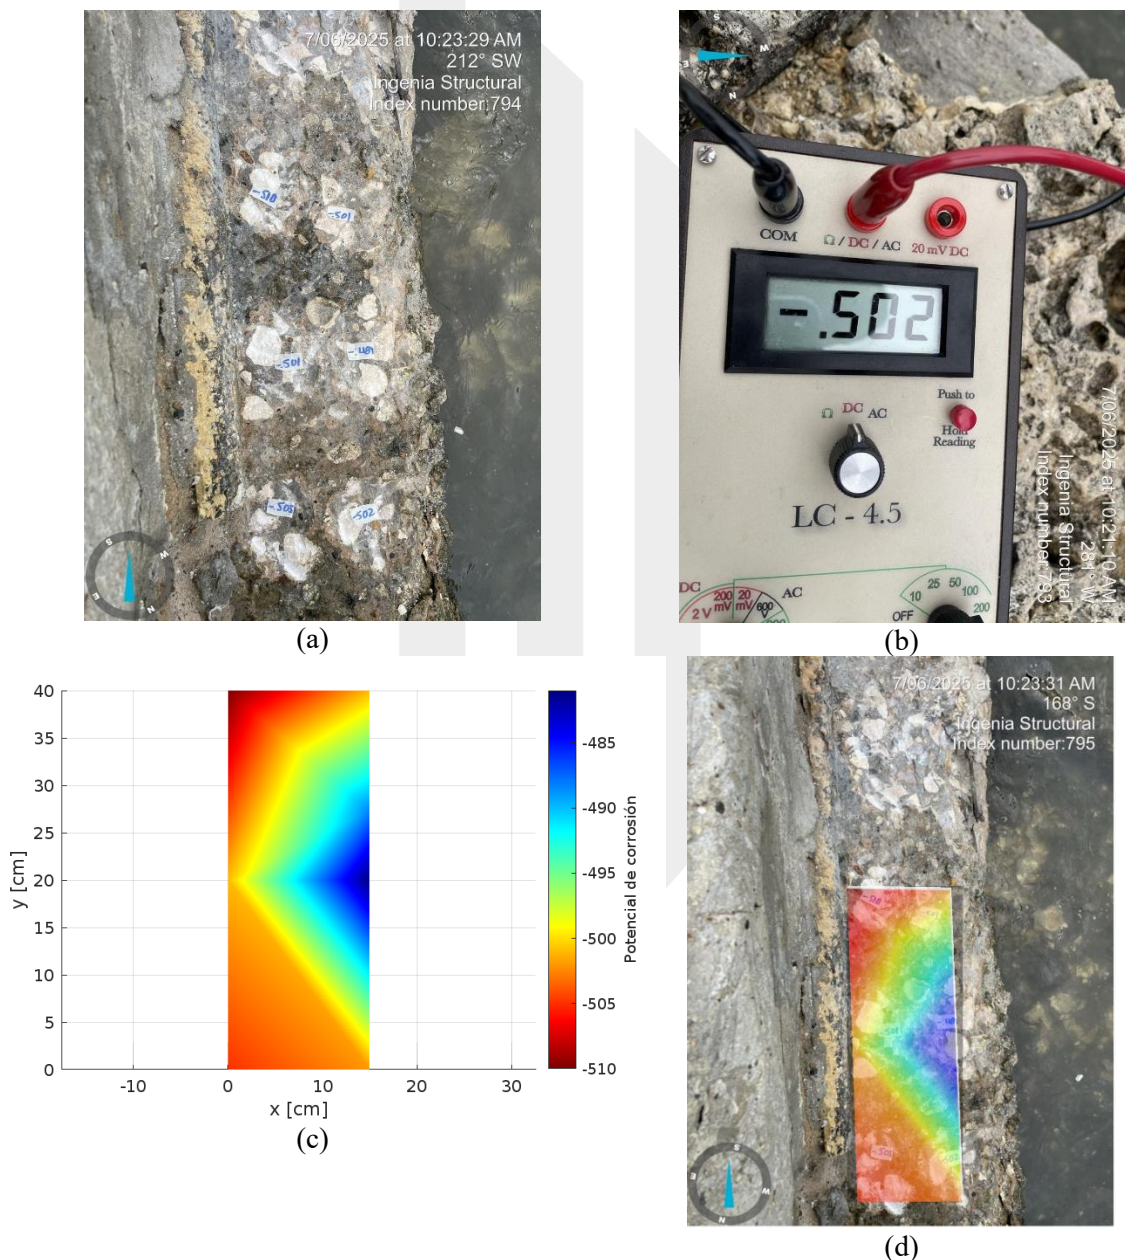
Figura 100. Ubicación y resultados de potencial de corrosión PC67

El ensayo PC67 registra potenciales entre -485 mV y -510 mV frente al electrodo CSE, situándose por debajo del umbral de -350 mV establecido en ASTM C876 para indicar corrosión activa. Los valores más negativos se concentran en la parte inferior y superior izquierda del área inspeccionada, lo que señala una condición de deterioro importante del acero de refuerzo en esos sectores.
