**Barranquilla, 12 de septiembre de
2025**

“ESTUDIOS DE PATOLOGÍA Y DISEÑOS ESTRUCTURALES AL SISTEMA PERIMETRAL DE CONFINAMIENTO DE MATERIAL DE RELLENO DEL PREDIO DONDE SE ENCUENTRA EL CENTRO DE CONVENCIONES DE CARTAGENA (CCCI)”

ANÁLISIS DE PATOLOGÍA DE CAMPO Y RESULTADOS DE LABORATORIO

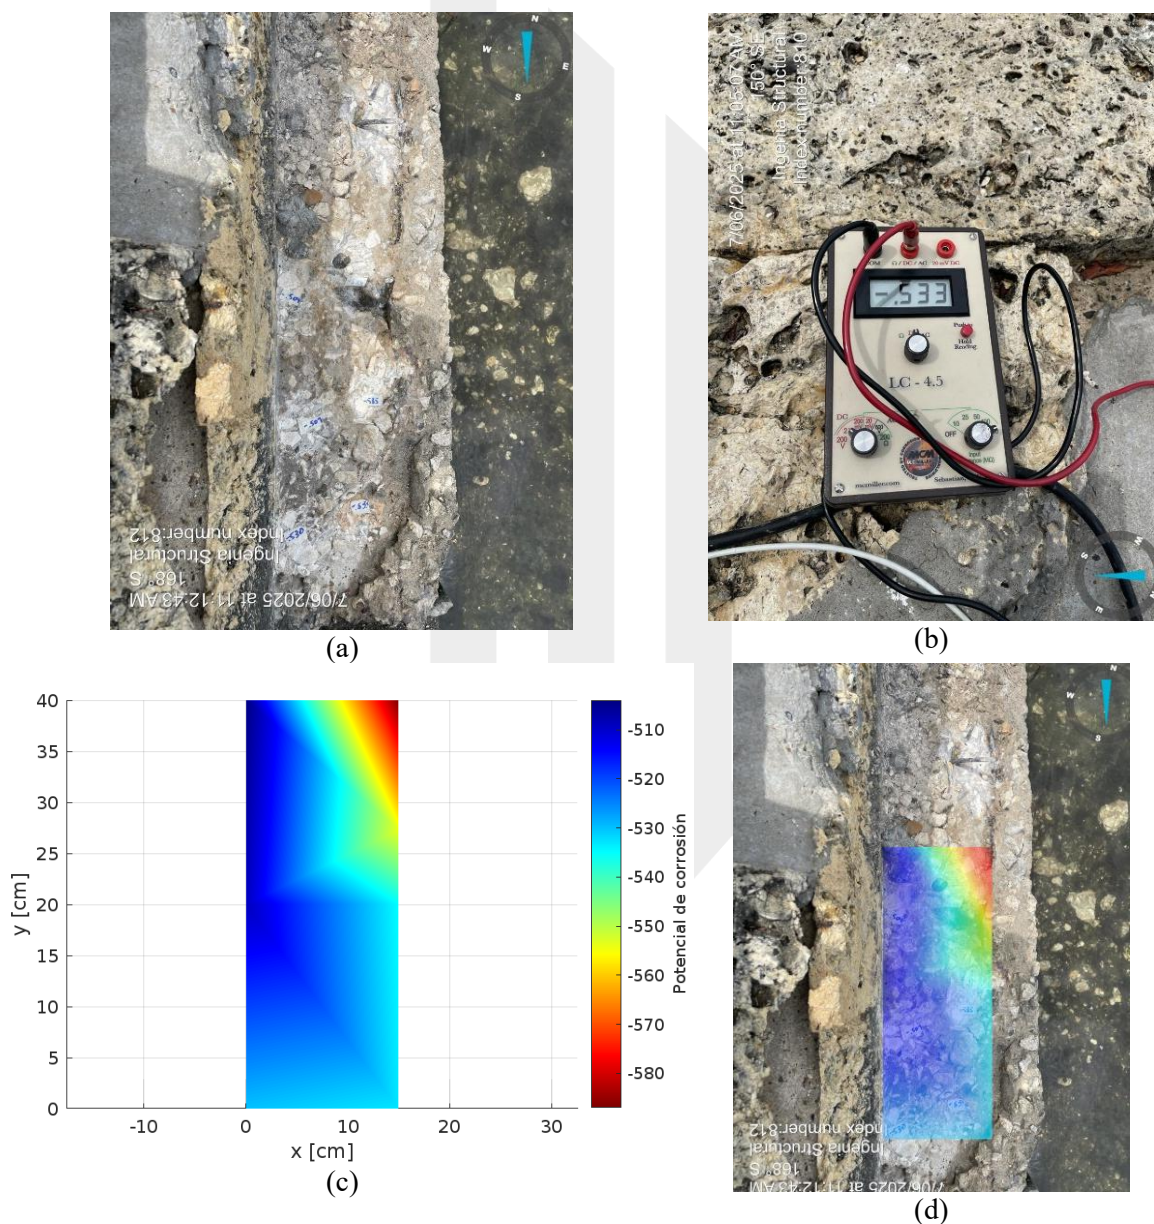
Figura 101. Ubicación y resultados de potencial de corrosión PC68

El ensayo PC68 reporta potenciales de corrosión entre -510 mV y -580 mV respecto al electrodo CSE, muy por debajo del umbral crítico de -350 mV establecido por la norma ASTM C876. Estos valores confirman una probabilidad superior al 90% de corrosión activa en el refuerzo, el área en estudio posee un comportamiento parcialmente homogéneo, destacándose la parte superior derecha como la más crítica de esta zona.

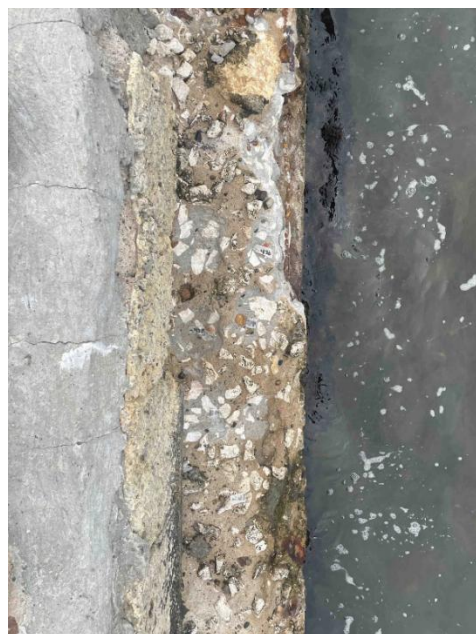
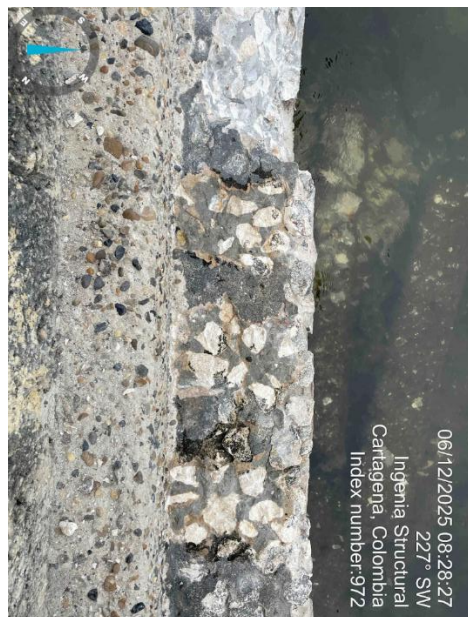
El ensayo PC614 presenta potenciales de corrosión en el rango de -550 mV a -595 mV respecto al electrodo CSE. Estos valores confirman, según la norma ASTM C876, una alta probabilidad de corrosión activa en el refuerzo. El mapa indica una mayor concentración de potenciales críticos en la zona superior izquierda del área evaluada, identificando esa zona como prioritaria para intervenciones correctivas.

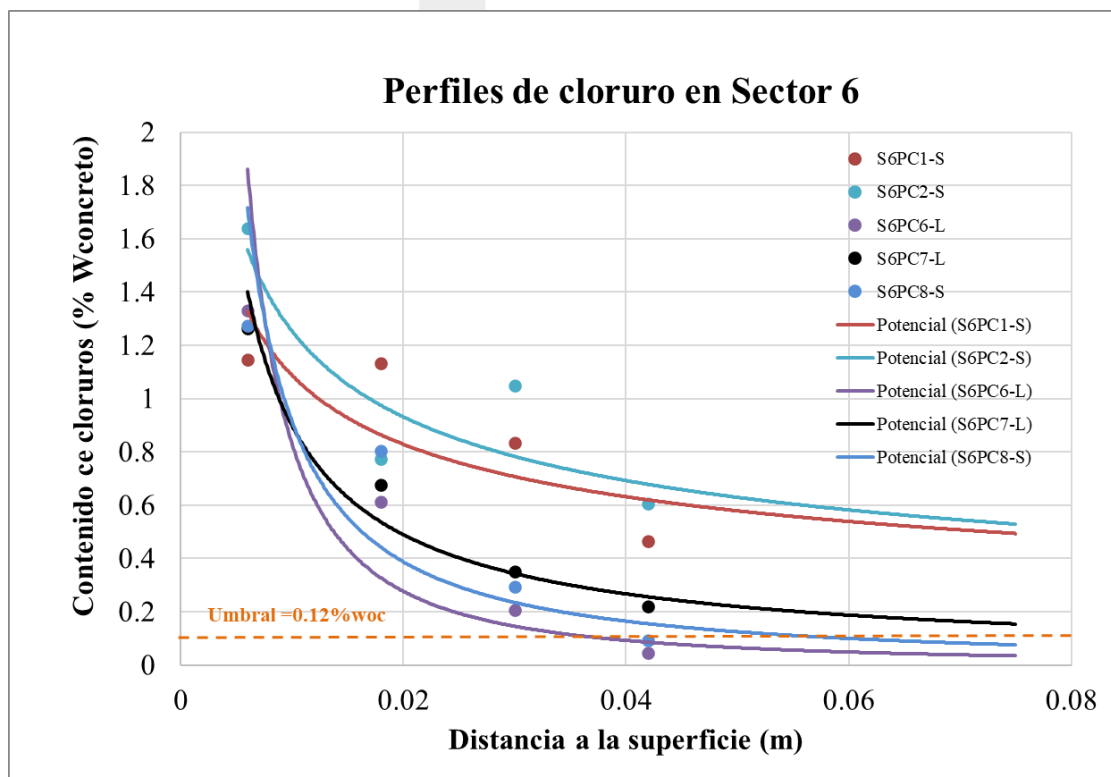
Figura 141. Perfil de cloruros en sector 6 – comportamiento ley de fick

En la **Figura 141** y la **Figura 142** se reportan los resultados del Sector 6. De acuerdo con la gráfica de la Figura 87, los recubrimientos promedio para ambas caras (superiores y laterales) han sido sobrepasados por el avance de cloruros.

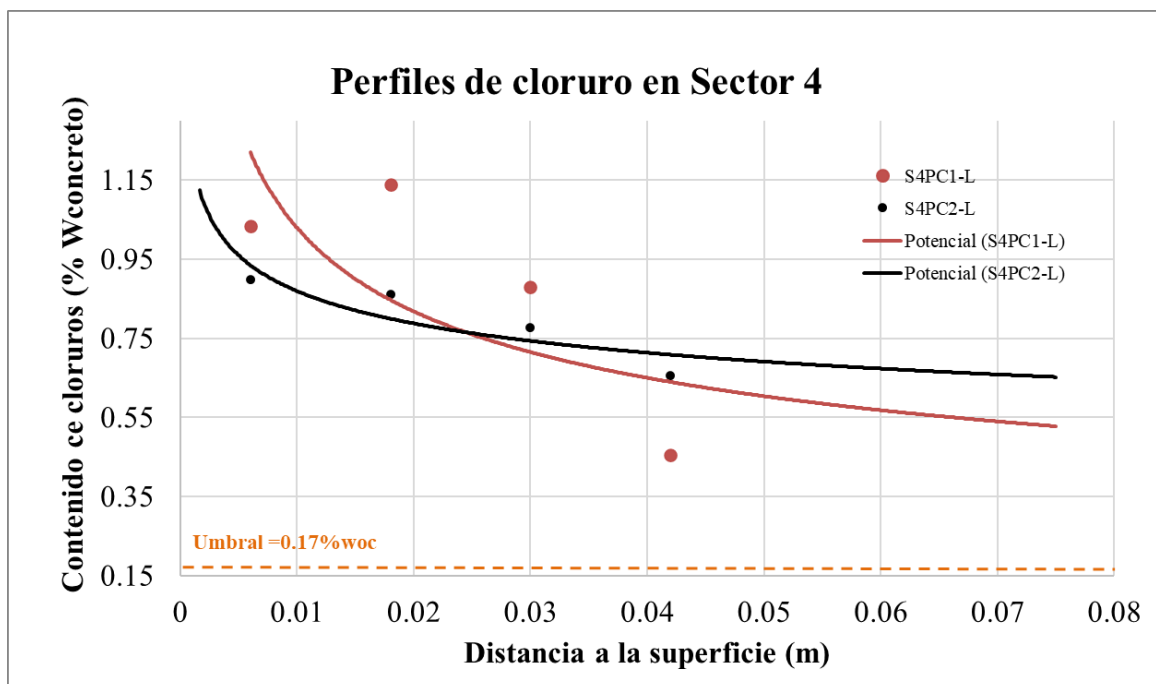
Figura 144. Perfiles de cloruros en el sector 4

Para el sector 4 se presenta el perfil en la **Figura 144**. De acuerdo a la gráfica de la **Figura 85** los recubrimientos promedios para las caras laterales corresponden a 61 mm, por lo tanto, los perfiles de cloruros se proyectan hasta llegar al recubrimiento mínimo normativo de 75 mm.

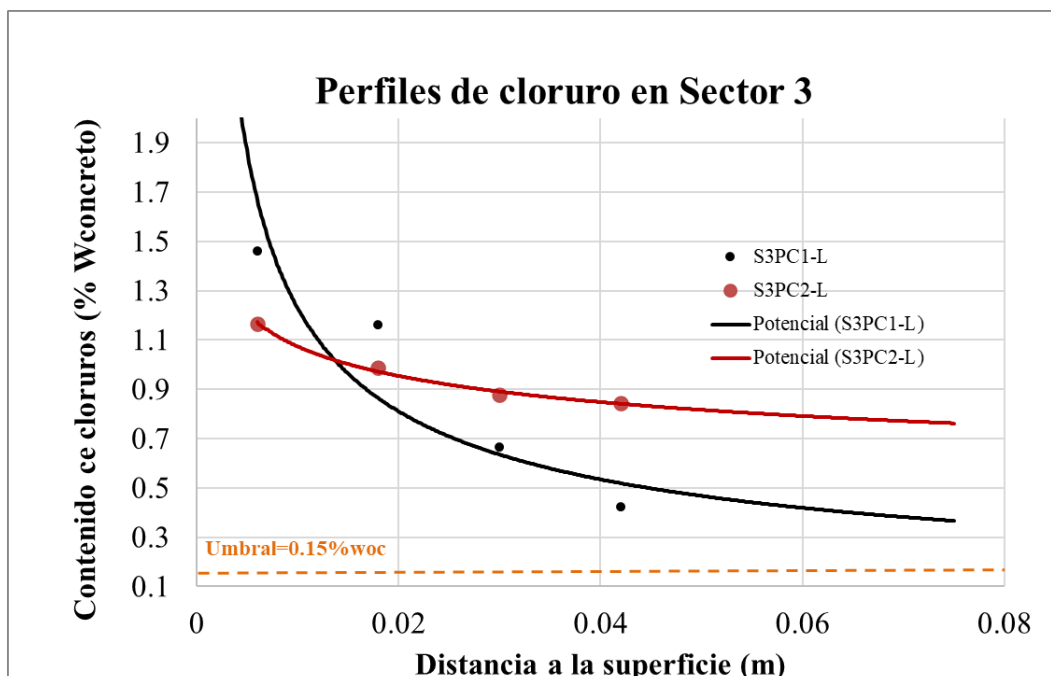
Figura 145. Perfiles de cloruros en el sector 3

Para el sector 3 los perfiles se presentan en la **Figura 145**. De acuerdo a la gráfica de la **Figura 85** los recubrimientos promedios para las caras laterales corresponden a 47 mm, si embargo, los perfiles de cloruros se proyectan hasta llegar al recubrimiento mínimo permitido por la norma.

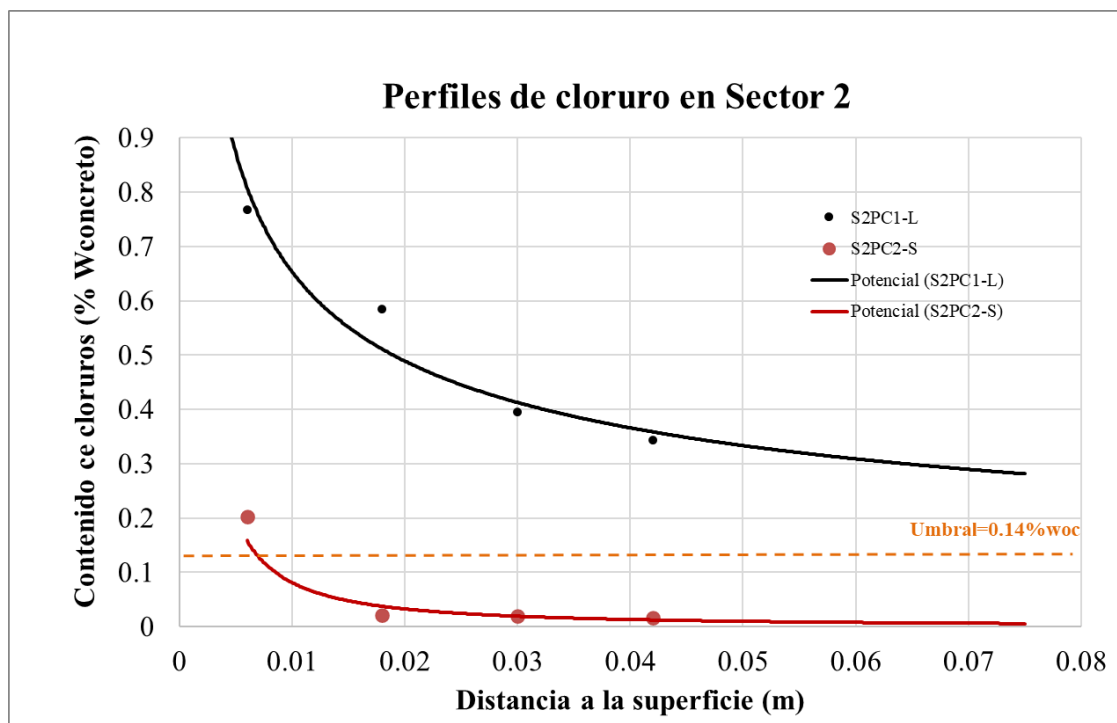
Figura 146. Perfiles de cloruros en el sector 2

Para el sector 2 los perfiles se presentan en la **Figura 146**. De acuerdo a la gráfica de la **Figura 85** los recubrimientos promedios para las caras laterales corresponden a 61 mm y para las caras superiores de 94 mm, sin embargo, los perfiles de cloruros se proyectan hasta llegar al recubrimiento mínimo permitido por la normativa, como se observa a continuación:

En el Sector 2 se tomaron dos perfiles de cloruros en elementos de distinta naturaleza. El punto S2PC1, ubicado en la cara lateral del elemento original que no fue reconstruido y que comparte sistema estructural con el Sector 3 (ver **Figura 147**), muestra concentraciones de cloruros elevadas en superficie (0.77 % woc) y aunque decrecen con la profundidad, permanecen por encima del umbral crítico de corrosión (0.14%woc) hasta los 7.5 cm, lo que evidencia una penetración significativa de agentes agresivos y un riesgo alto de corrosión activa en la armadura. En contraste, el punto S2PC2, ubicado en la cara superior de la zona reconstruida en 2021, presenta concentraciones notablemente bajas y en toda la profundidad (≤ 0.02 % Wconcreto), coherentes con la condición de un concreto nuevo. La comparación entre ambos perfiles confirma la eficacia del proceso de reconstrucción realizado en esta zona, pero al mismo tiempo resalta la vulnerabilidad persistente de los elementos originales.

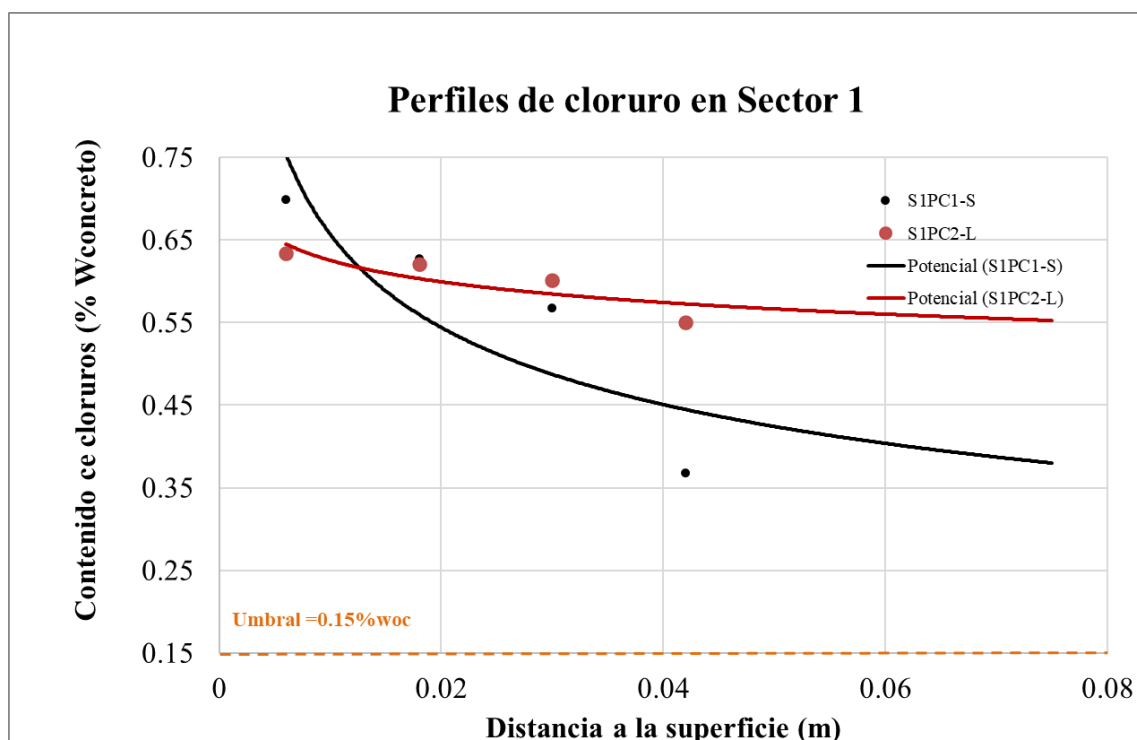
Figura 148. Perfiles de cloruros en el sector 1

Para el sector 1 los perfiles se presentan en la **Figura 148**. De acuerdo a la gráfica de la **Figura 85** los recubrimientos promedios para ambas caras (superiores y laterales) han sido sobrepasados por el avance de cloruros.

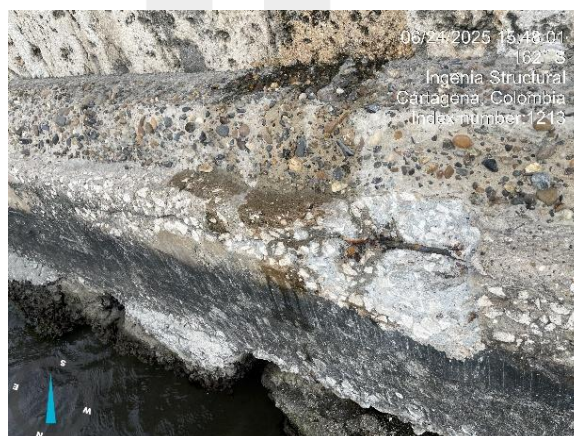
Imagen 293. Concreto afectado por sulfatos

El concreto frecuentemente se expone a contacto con agua o suelos que contienen sulfatos, especialmente estructuras enterradas y/o expuestas a ambientes marinos. Los sulfatos pueden penetrar y reaccionar con los componentes del cemento causando reacciones químicas con el hidróxido de calcio en la matriz del concreto o con los aluminatos presentes en el cemento, que desencadenan expansiones y agrietamiento en el concreto. Una patología común de ataque por sulfatos es la exposición del agregado en el concreto debido a la disolución de la pasta en el concreto, esto se pudo evidenciar en varias zonas (Ver **Imagen 293**) y se pudo verificar en los ensayos de petrografía del concreto que se muestran en la siguiente sección, donde se evidenció presencia de sulfatos en las muestras evaluadas en los sectores S6, S5, S3, S2, S1.

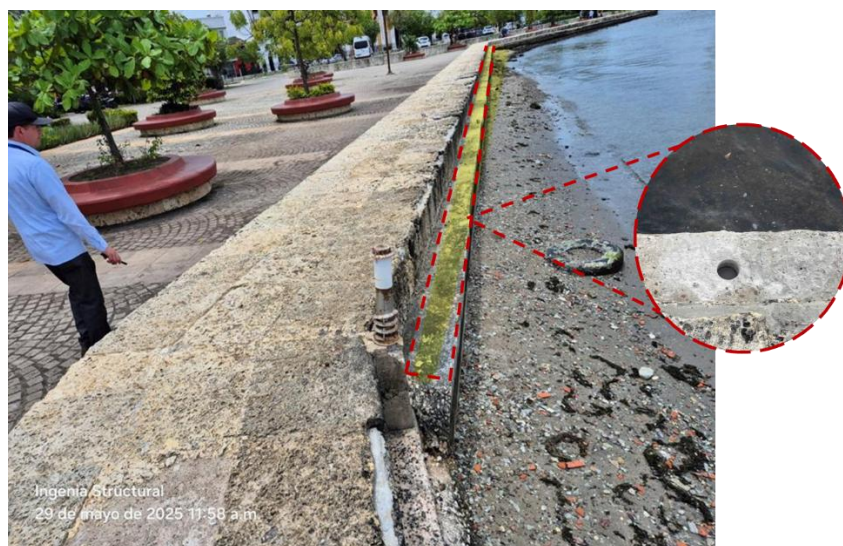
Figura 159. Zona intervenida con mortero en sector 6

reparaciones de la viga perimetral (en la zona que se presenta en la **Figura 159**). Este mortero presenta características de dureza intermedia, lo que indica un material de menor desempeño en comparación con el concreto original.
