**S1F1. ImageScan Viga Superior- Cara Lateral- Transversal**

**Hilti PROFIS Detection Report**

Nombre del proyecto: SECTOR1  
Lugar: -  
Operario: -  
Comentario: -

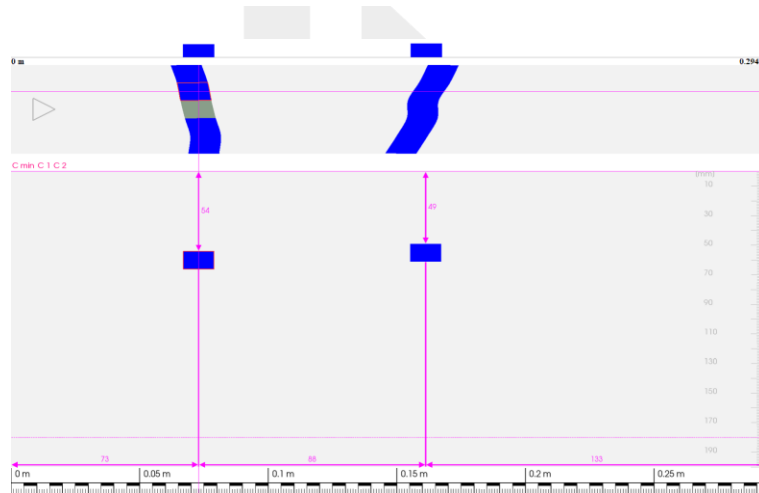
**Figura 3. Imagen de ImageScan**

Se identifica dos barras de acero longitudinal con una separación de 8.8 cm con un recubrimiento promedio de 51 mm de referencia #4.

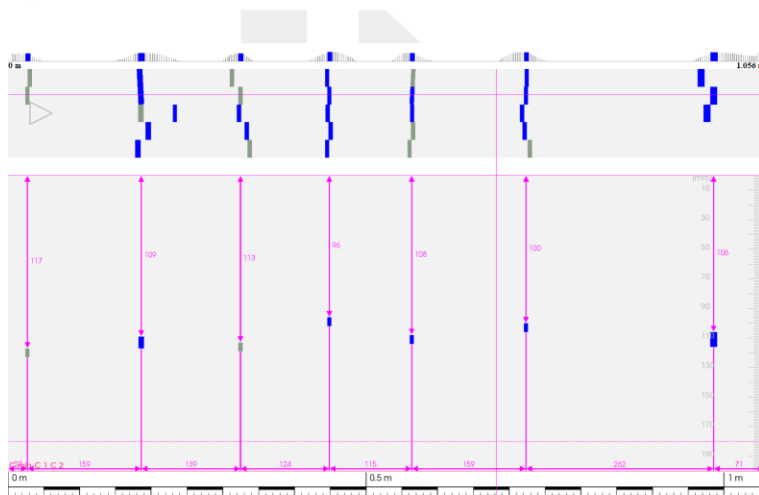
**Figura 5. Imagen de ImageScan**

Se identifica acero transversal espaciado cada 15 cm con un recubrimiento promedio de 100 mm de referencia #3.

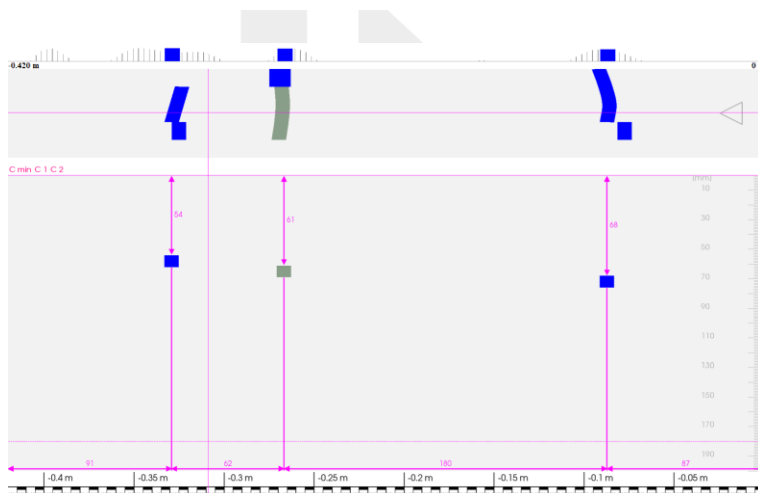
**Figura 7. Imagen de Imagescan**

Se identifican tres barras de acero longitudinal con una separación entre 6.2 y 18 cm con un recubrimiento promedio de 61 mm de referencia #3.

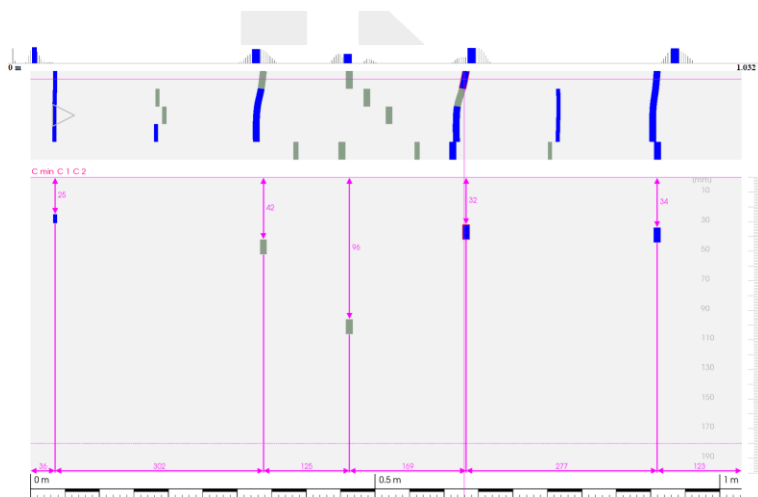
**Figura 9. Imagen de ImageScan**

Se identifica acero transversal espaciado cada 30 cm con un recubrimiento promedio de 35 mm de referencia #3.

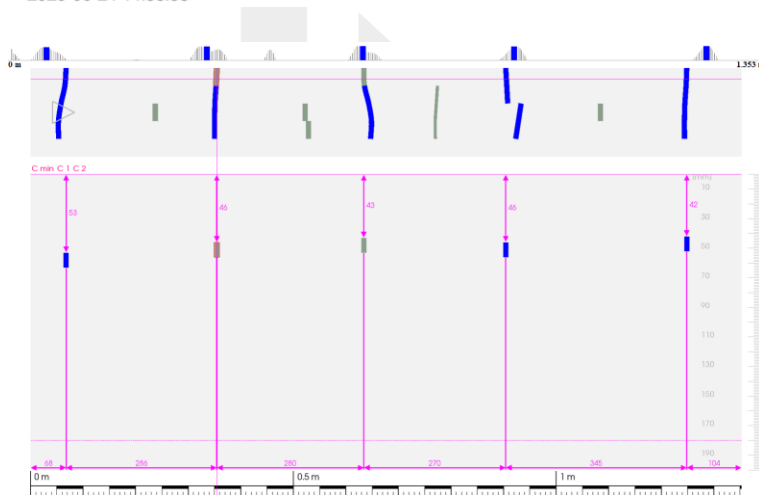
**Figura 13. Imagen de Imagescan**

Se identifica acero transversal espaciado cada 28 cm con un recubrimiento promedio de 46 mm de referencia #3.

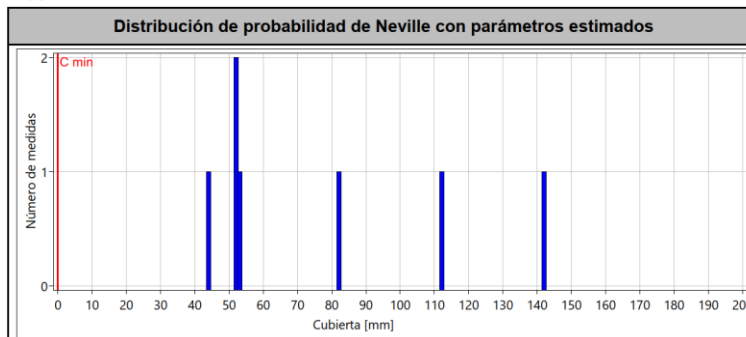
**Figura 32. Distribución de probabilidad de recubrimientos**

Se identifican de manera irregular cuatro barras de acero transversal espaciadas entre 25 y 30 cm, con un recubrimiento promedio de 53 mm de referencia #3. La medición presenta datos inconsistentes posiblemente debido al estado de corrosión en el acero en la zona medida del elemento.

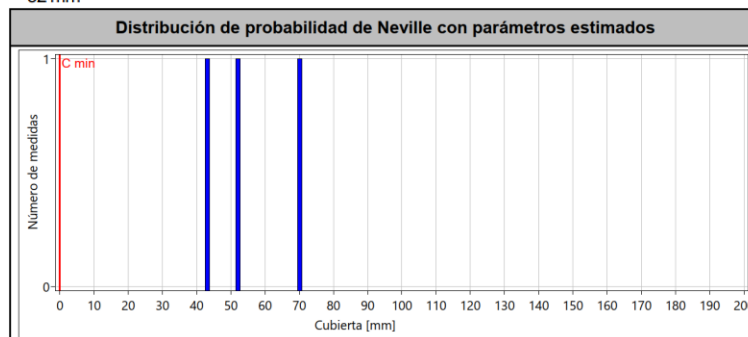
**Figura 36. Distribución de probabilidad de recubrimientos**

Se identifican de manera irregular dos barras de acero transversal espaciadas 35 cm, con un recubrimiento promedio de 55 mm de referencia #3. La medición presenta datos inconsistentes posiblemente debido al estado de corrosión en el acero en la zona medida del elemento.

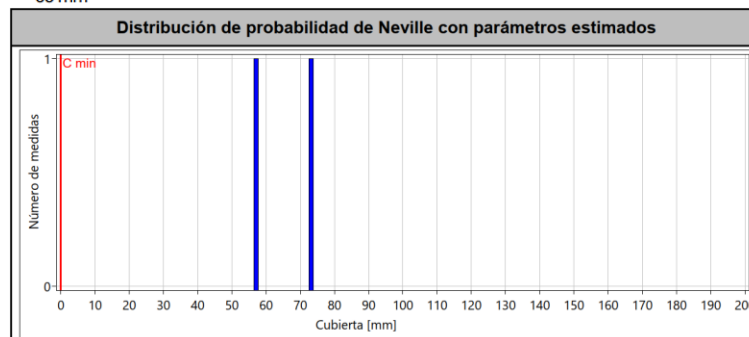
**Figura 38. Distribución de probabilidad de recubrimientos**

Se identifican de manera irregular dos barras de acero longitudinal espaciadas aproximadamente 10.8 cm, con un recubrimiento promedio de 65 mm de referencia #4. La medición presenta datos inconsistentes posiblemente debido al estado de corrosión en el acero en la zona medida del elemento.

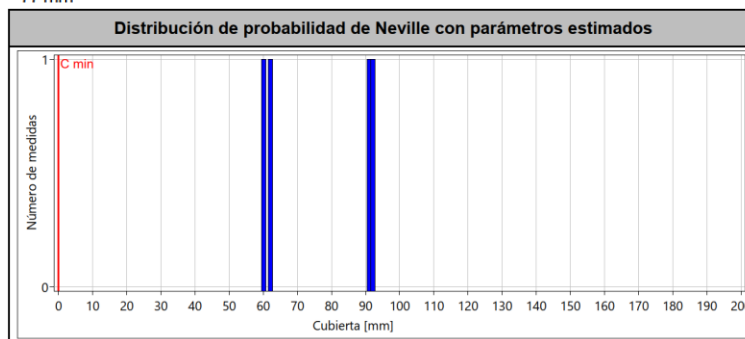
**Figura 42. Distribución de probabilidad de recubrimientos**

Se identifican de manera irregular barras de acero transversal espaciadas cada 17 cm, con un recubrimiento promedio de 76 mm de referencia #3. La medición presenta datos inconsistentes posiblemente debido al estado de corrosión en el acero en la zona medida del elemento.

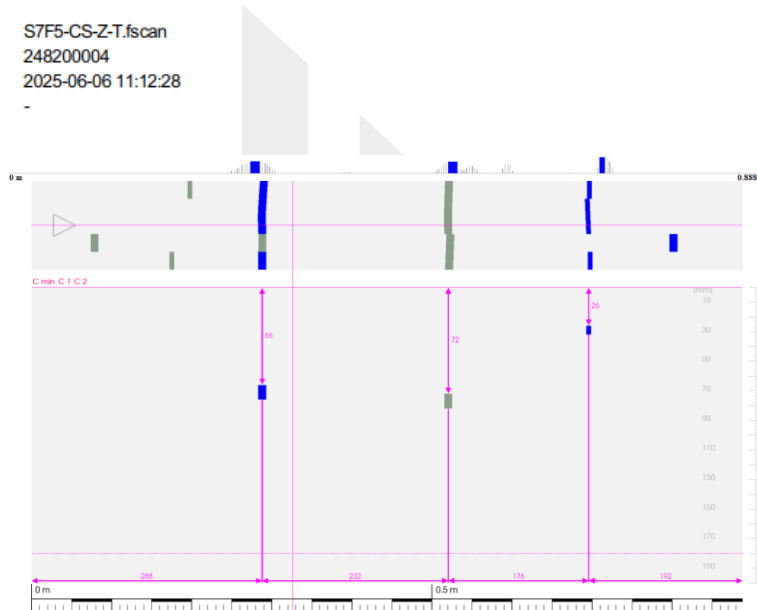
**Figura 195. Imagen de Imagescan**

Se identifican 3 barras de acero transversal espaciadas cada 20 cm, con un recubrimiento promedio de 54 mm de referencia #3.
