INFORME DE DISEÑO DE REFORZAMIENTO U OBRAS CENTRO DE CONVENCIONES

FIDUCOLDEX
Barranquilla, 12 de septiembre de
2025

**“ESTUDIOS DE PATOLOGÍA Y DISEÑOS ESTRUCTURALES AL SISTEMA
PERIMETRAL DE CONFINAMIENTO DE MATERIAL DE RELLENO DEL PREDIO
DONDE SE ENCUENTRA EL CENTRO DE CONVENCIONES DE CARTAGENA (CCCI)”**

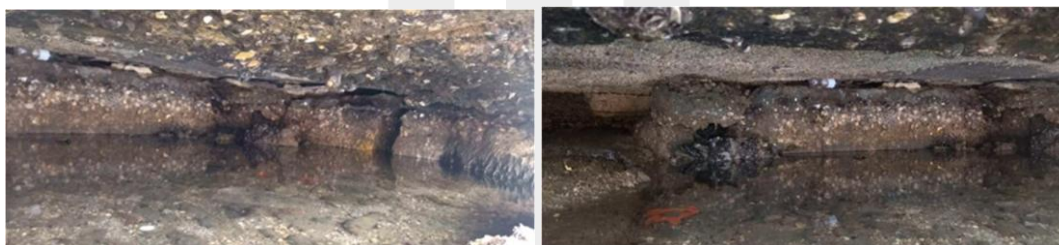
Según el documento “BUZ-INF-CIV-CCCI-001-2024 INFORME FINAL” y el reporte de inspección visual submarina del 16 de agosto de 2024, en el sector 3, correspondiente al tramo ubicado entre el restaurante Marea y la terraza del Claustro, se registró un proceso de socavación en aproximadamente 50m de longitud. En la inspección realizada por buzos profesionales se evidenciaron desprendimientos de placas de concreto inferiores y pérdida del material de relleno, con socavaciones medidas de hasta 3,0 m de ancho y 0,50 m de profundidad. Tal como se muestra en la **Imagen 6** (Imágenes tomadas del informe “INSPECCIÓN VISUAL SUBMARINA” de la empresa BUZCA)

Imagen 8. Socavación mostrada en el sector 3 previo a las intervenciones de la empresa BUZCA

Como medida de mitigación, BUZCA Soluciones de Ingeniería ejecutó en 2024 una intervención que comprendió: demolición de la placa existente, instalación de bolsacretos bajo la viga cabezal y la losa, relleno con grava soportado en geotextil no tejido y la fundida de una nueva placa de concreto de 4000 PSI, reforzada con malla electrosoldada y posteriormente terminada con acabado en piedra coralina tal como se muestra en la **Imagen 13**, **Imagen 14**, **Imagen 15** e **Imagen 16**.

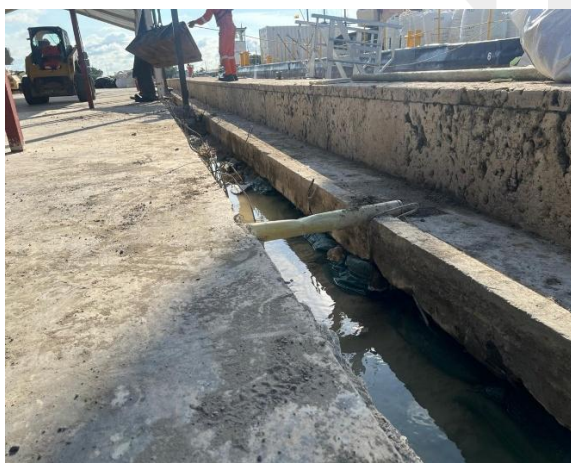
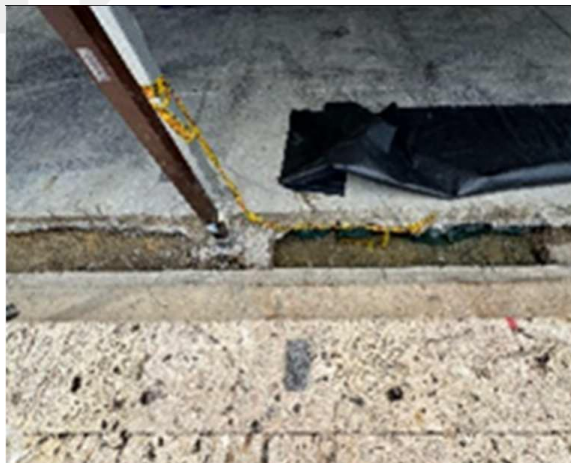
Imagen 9. Estabilización de la viga con bolsacretos

Imagen 10. Estabilización de la placa con bolsacretos

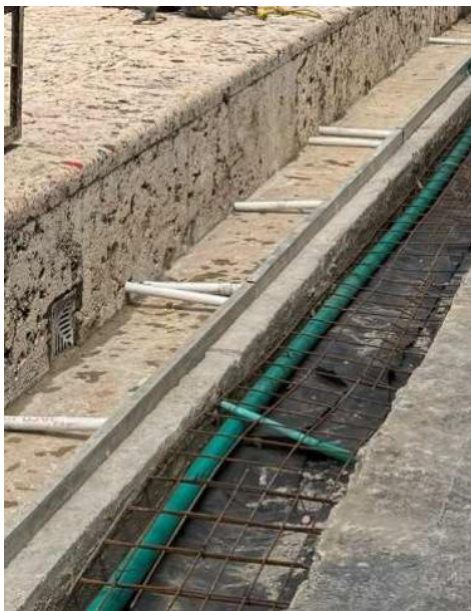
Imagen 11. Malla electrosoldada de refuerzo

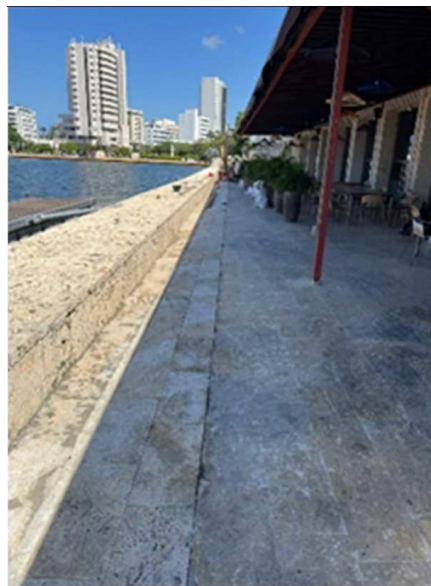
Imagen 12. Zona intervenida, una vez reparada

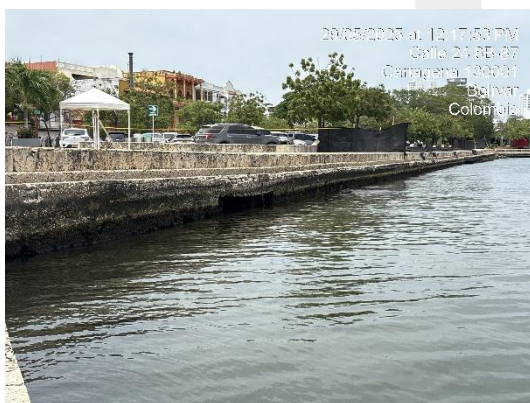
El sector 5 se encuentra ubicado en la zona de parqueaderos, entre los metros 375 y 446 de la zona de estudio (Ver **Figura 5**). Está conformado por pilotes redondos de concreto armado de 0,30 m de diámetro, separados aproximadamente 10 m entre sí, con viga cabezal en la parte superior, elemento que se muestra en la **Imagen 13** e **Imagen 14**. La inspección submarina realizada por buzos profesionales evidenció el agrietamiento del concreto y la exposición de aceros de refuerzo con corrosión en varios de los pilotes. Se registró además un volcamiento del sistema de contención, lo que generó inclinación en algunos elementos. En la superficie, en el área del parqueadero, se identificaron grietas en el adoquinado paralelas a la estructura, asociadas a las alteraciones observadas en el frente de contención (Ver **Imagen 15**). El sector 5 también cuenta con un tramo que contiene un sistema adicional de contención, tal como se muestra en la **Imagen 16**. Estas condiciones documentadas en los informes consultados permiten catalogar este tramo como un sector crítico dentro del perímetro estudiado.

Imagen 13. Vista general del sector 5. Zona crítica

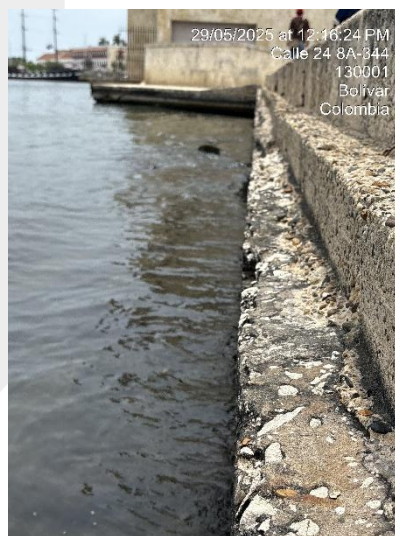
Imagen 14. Vista general del sistema de contención sector 5. Zona crítica

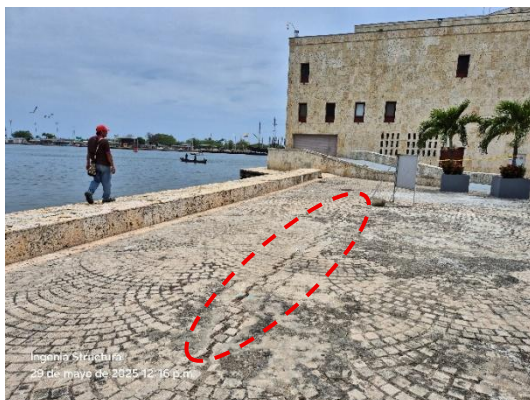
Imagen 15. Vista general del sector 5 lado tierra. Grieta visible en el adoquinado

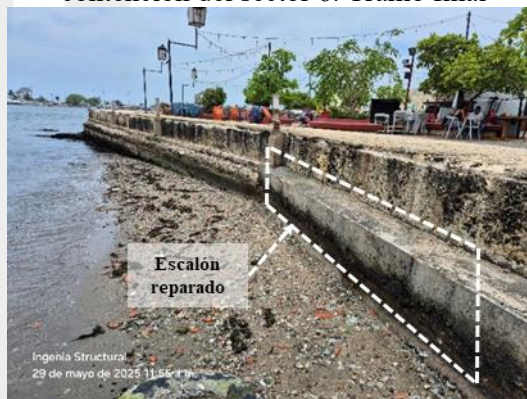
En el primer tramo de este sector se identificó además la presencia de un sistema de contención adicional, cuya configuración no fue detallada en el informe de los buzos profesionales (Ver **Imagen 21**). De igual manera, en el segmento comprendido entre los restaurantes y la segunda parte del parqueadero se registraron aproximadamente 63 metros con reparaciones en el escalón externo de la viga pasarela en mortero, tal como se muestra en la **Imagen 22**.

Imagen 22. Vista general del sistema de contención sector 6 con reparaciones en mortero. Zona restaurante

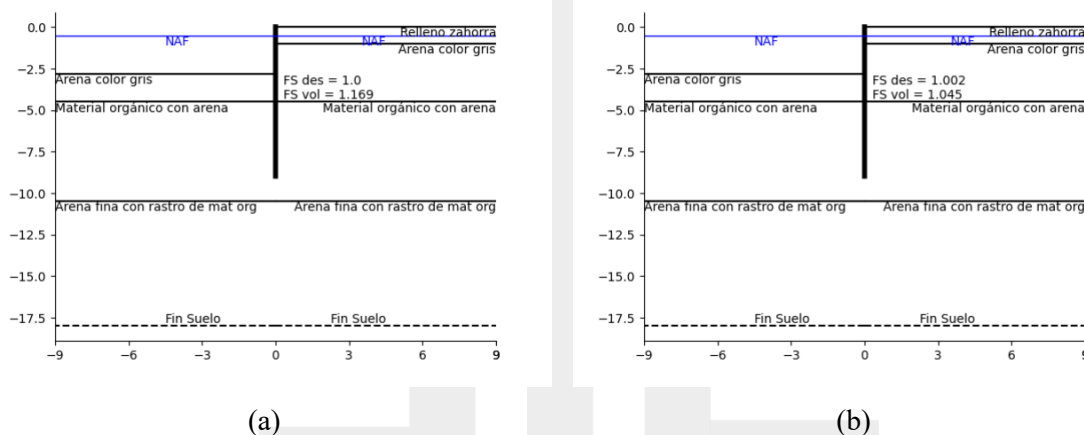
Figura 22. Factores de seguridad de deslizamiento y volcamiento. (a) Sin considerar sobrecarga
(b) Considerando sobrecarga de 10kPa

El factor de volcamiento sin la consideración de sobrecarga fue de 1.17, mientras que, considerando sobrecarga fue de 1.04.

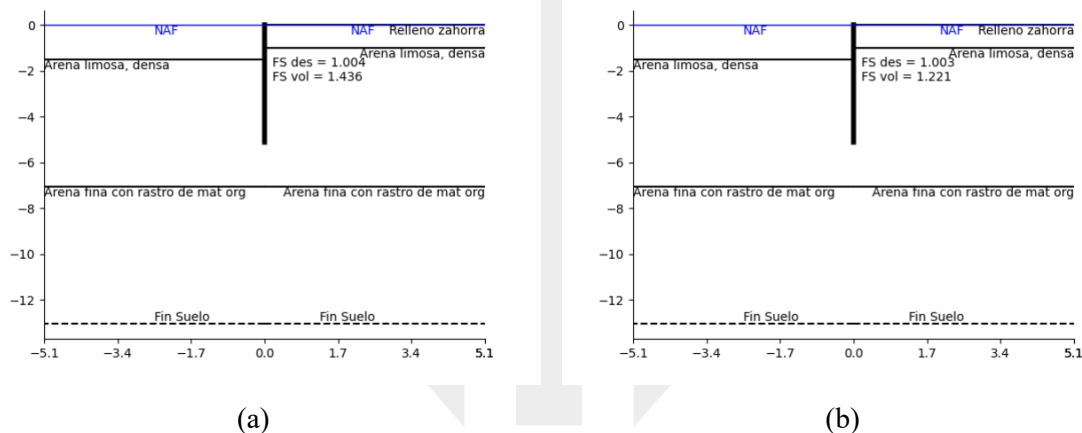
Figura 35. Factores de seguridad de deslizamiento y volcamiento. (a) Sin considerar sobrecarga (b) Considerando sobrecarga de 10kPa

El factor de volcamiento sin la consideración de sobrecarga fue de 1.44, mientras que, considerando sobrecarga fue de 1.22.

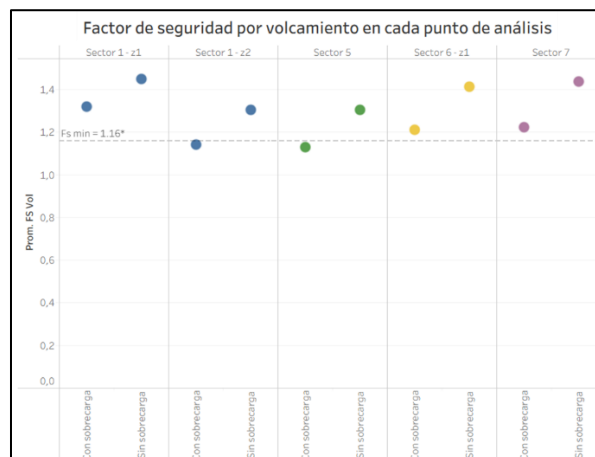
Una vez calculados los factores de seguridad por volcamiento en cada sector, los resultados se graficaron tal como se muestra en la **Figura 43**, discretizados por sector y diferenciando los casos con y sin aplicación de sobrecarga. Adicionalmente, se incluyó una línea horizontal de referencia que representa el factor de seguridad mínimo considerado en este estudio ($F_s = 1,16$).

Figura 43. Gráfica de factor de seguridad por volcamiento en cada punto de análisis estructural

- Se recomienda no colocar sobrecarga adicional al sector 1 y sector 5 en la zona del sistema de contención adicional.
- Los sectores 6 y 7 no presentan riesgo de volcamiento siempre que no se supere la sobrecarga de 10 kPa, esto sin considerar el estado de desgaste y daños asociados a la patología estructural analizados en el INFORME DE PATOLOGÍA ESTRUCTURAL.
