INFORME DE RECOMENDACIONES CENTRO DE CONVENCIONES

**Barranquilla, 12 de septiembre de
2025**

“ESTUDIOS DE PATOLOGÍA Y DISEÑOS ESTRUCTURALES AL SISTEMA PERIMETRAL DE CONFINAMIENTO DE MATERIAL DE RELLENO DEL PREDIO DONDE SE ENCUENTRA EL CENTRO DE CONVENCIONES DE CARTAGENA (CCCI)”

INFORME DE RECOMENDACIONES

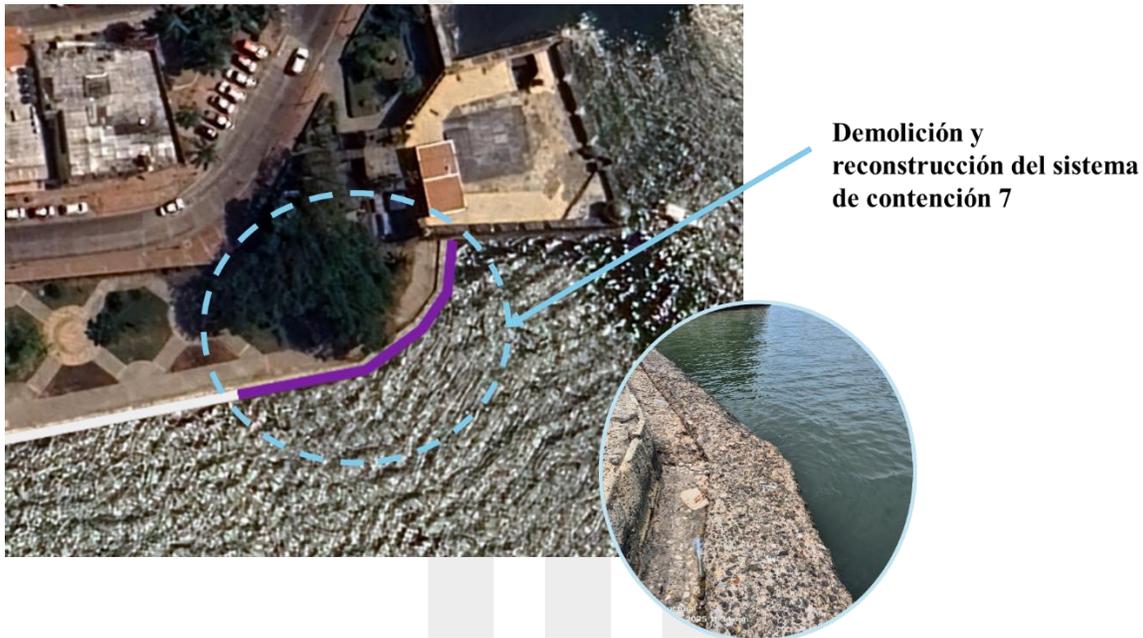
(ver **Imagen 2**), debido a los elevados contenidos de cloruros identificados en los ensayos realizados. El procedimiento consistirá en la demolición total del elemento actual de contención, retirando el concreto deteriorado y el acero de refuerzo, para posteriormente ejecutar la reconstrucción total del sistema. El vaciado del nuevo concreto deberá realizarse siguiendo de manera estricta las especificaciones de mezclas señaladas en este informe, garantizando así resistencia y durabilidad, dado el ambiente agresivo en el que se encuentra la estructura. Asimismo, el acero de refuerzo deberá disponerse de acuerdo con los planos estructurales, asegurando los recubrimientos mínimos y la continuidad necesaria para restituir la capacidad de confinamiento del sector.

Imagen 2. Demolición y reconstrucción de elemento de contención 7

En el Sector 7, la intervención recomendada corresponde a la demolición y reconstrucción del elemento denominado sistema de contención, constituido por una viga de amarre encima de los pilotes

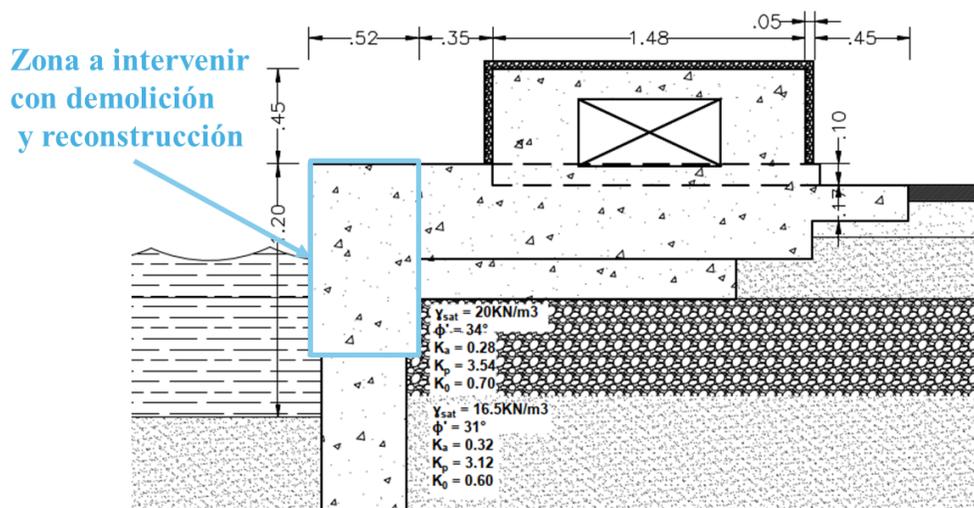
Figura 1. Zona a intervenir en sección transversal

Además de las reparaciones se recomienda no aplicar una sobrecarga superior a 10kPa en este sector, teniendo en cuenta lo evaluado en el INFORME DE REVISIÓN Y DISEÑO DE REFORZAMIENTO U OBRAS.

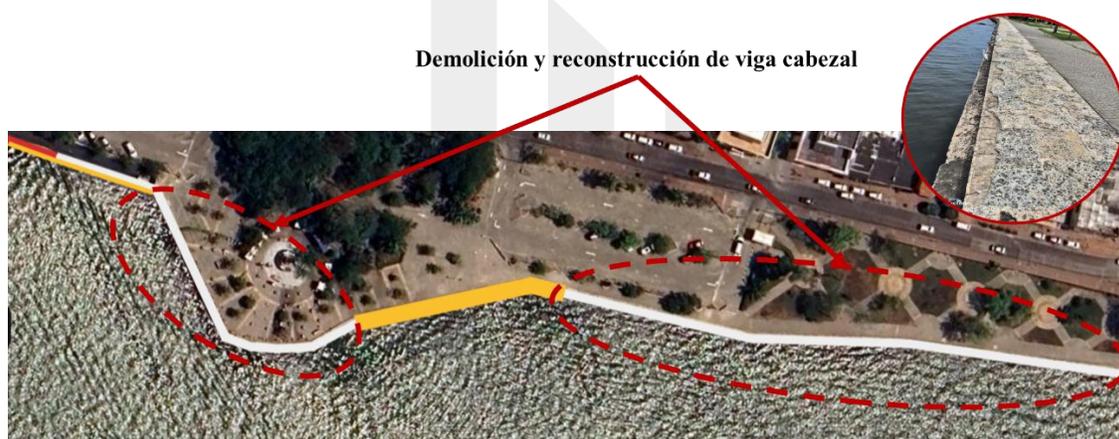
Imagen 3. Ubicación de intervenciones de demolición y reconstrucción de viga cabezal en sector 6

En el Sector 6, las actividades de intervención previstas contemplan la demolición y reconstrucción de la viga cabezal perimetral, así como la escarificación y reforzamiento con concreto en el sistema de contención de los sectores 5 y 6 y en la zona recientemente rehabilitada (como se aprecia en la **Imagen 3** y en la **Imagen 4**). Estas acciones buscan restituir la capacidad estructural del elemento y garantizar la continuidad del sistema de confinamiento.

El procedimiento para la viga cabezal perimetral inicia con la demolición de la viga existente, la cual se ejecutará mediante el uso de rotomartillos y herramientas de percusión manual, evitando daños colaterales sobre las secciones de concreto adyacentes. Una vez retirada la viga deteriorada, se

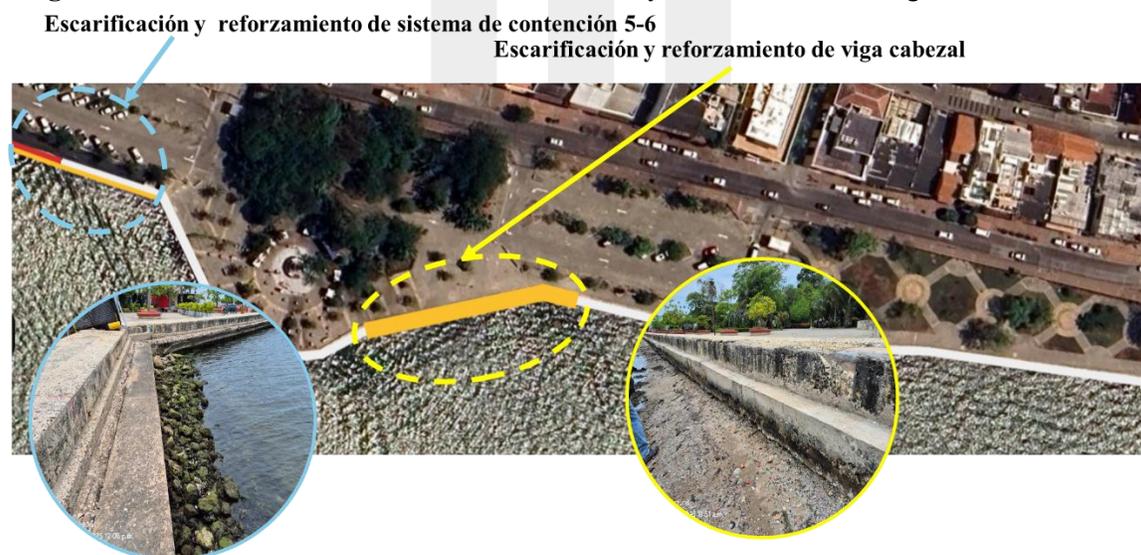
Imagen 4. Ubicación de intervenciones de escarificación y reforzamiento estructural en viga cabezal y sistema de contención 5-6 en sector 6

En lo que corresponde al reforzamiento de las secciones del sistema de contención en los sectores 5 y 6 y la zona rehabilitada, el proceso comienza con la demolición del concreto deteriorado hasta alcanzar el nivel del acero de refuerzo existente. Una vez expuesta la armadura, se realizará una limpieza y aplicación de un recubrimiento al acero de refuerzo. En caso de que los planos estructurales lo indiquen, se procederá a la colocación de refuerzos adicionales de acero, amarrados al existente y con continuidad adecuada. Se recomienda emplear una barrera química entre el concreto existente y el nuevo para mitigar el efecto *halo* en la zona reparada. Finalmente, se ejecutará el vaciado de concreto nuevo con las especificaciones establecidas en este informe. Estas actividades permitirán recuperar la capacidad de confinamiento y mejorar la durabilidad del sistema en este sector crítico. Detalles de los trabajos de reparación se presentan en la siguiente sección (3.3).

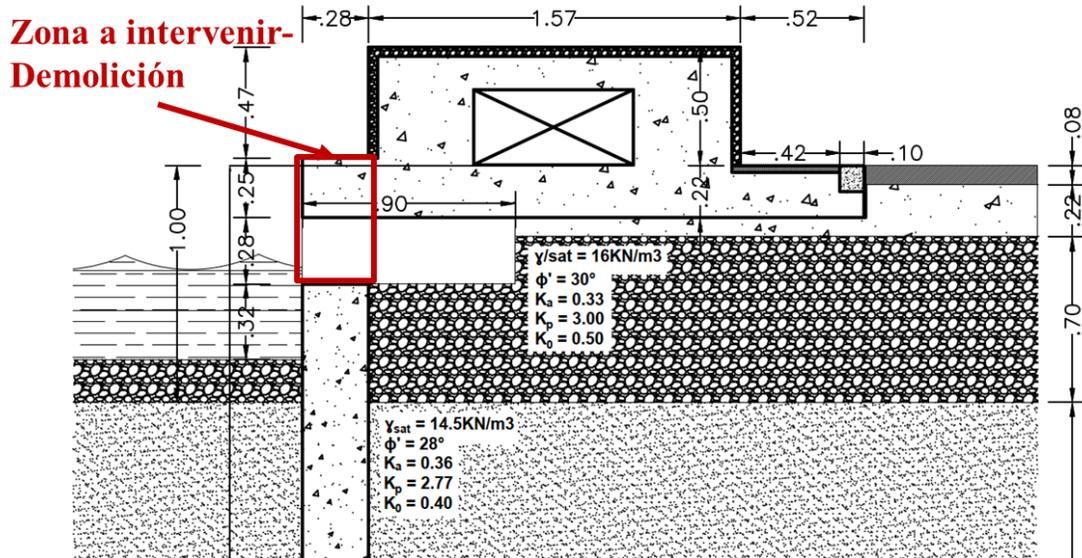
Figura 2. Zona a intervenir en sección transversal para demolición

Además de las reparaciones se recomienda no aplicar una sobrecarga superior a 10kPa en este sector, teniendo en cuenta lo evaluado en el INFORME DE REVISIÓN Y DISEÑO DE REFORZAMIENTO U OBRAS.

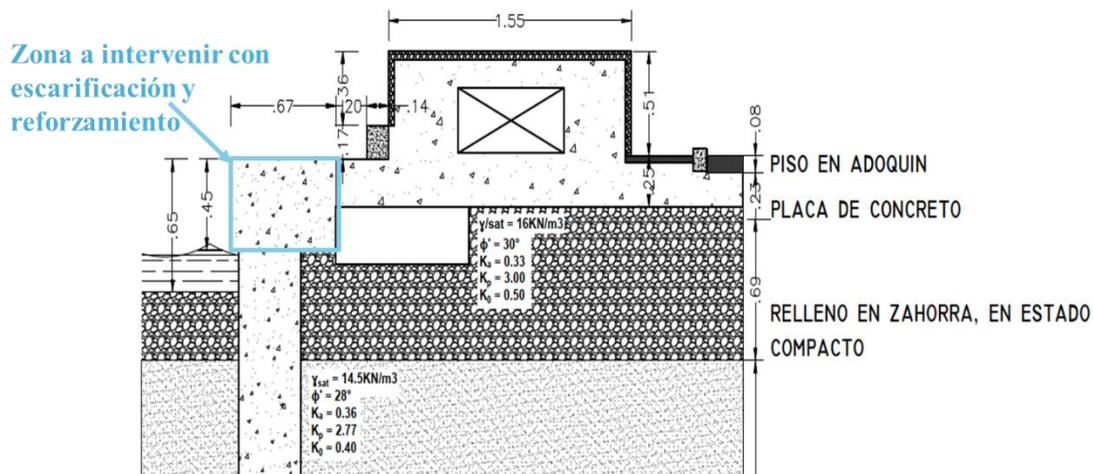
Figura 3. Zona a intervenir en sección transversal para reforzamiento

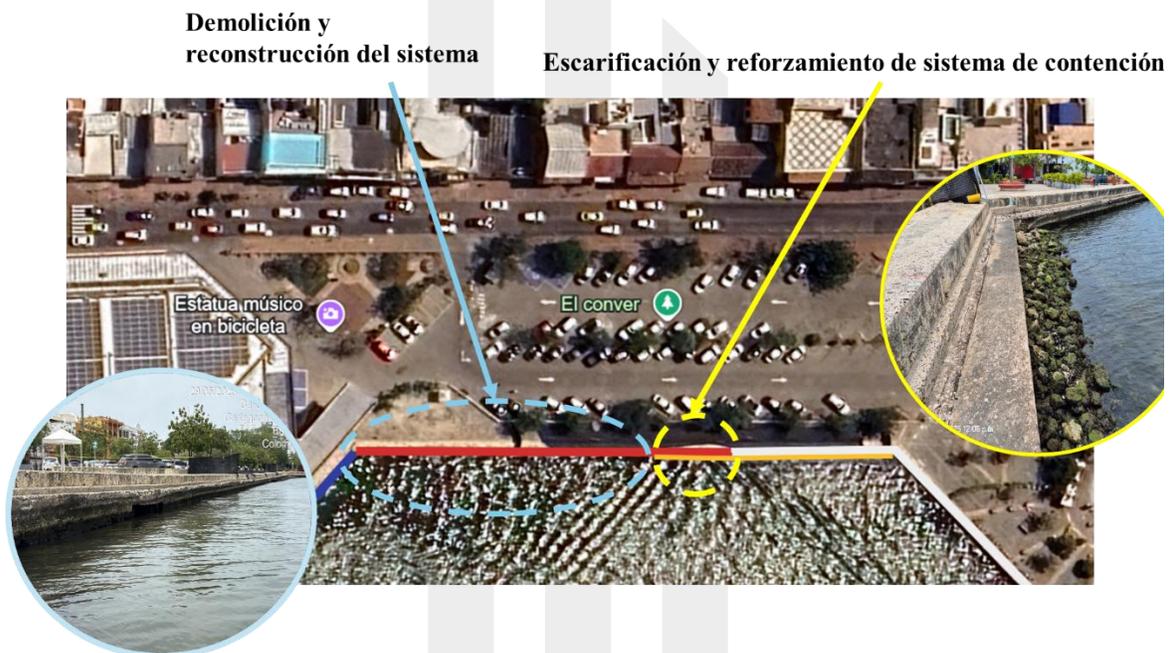
En el Sector 5, la intervención planteada corresponde a la demolición total y reconstrucción del sistema estructural existente (ver **Imagen 5**), dado el nivel de deterioro avanzado que compromete la funcionalidad de la viga cabezal y de los elementos de contención. La reposición constituye la solución más adecuada y segura; se propone ejecutarse mediante la instalación de un sistema de tablestacado, de acuerdo con las conclusiones del informe estructural.

Imagen 5. Ubicación de intervenciones de demolición-reconstrucción del sistema en sector 5 y escarificación-reforzamiento en sistema de contención 5-6

El procedimiento inicia con la demolición controlada del tramo existente, removiendo el concreto deteriorado. Una vez despejado el sector, se procederá a la construcción de la nueva sección mediante el vaciado de concreto estructural, siguiendo las especificaciones de mezclas establecidas en este

De manera complementaria, en la transición con los sectores 5 y 6 se ejecutará un reforzamiento del sistema de contención (ver **Imagen 5**), con procedimientos semejantes a los descritos para el Sector 6. Para ello, se debe demoler el concreto deteriorado hasta exponer el acero de refuerzo embebido, con posterior inspección, limpieza y protección (en caso de ser necesario). En la interfaz del concreto existente y nuevo, se recomienda aplicar una barrera que permita mitigar la aparición del *efecto halo*, en la zona de reparación (sección 3.3). Se adicionará acero de refuerzo de acuerdo con los planos estructurales, y se procederá al vaciado de concreto nuevo bajo las especificaciones técnicas definidas en este informe. Con estas actividades, se garantizará la continuidad estructural y el adecuado confinamiento de los materiales en esta zona crítica.

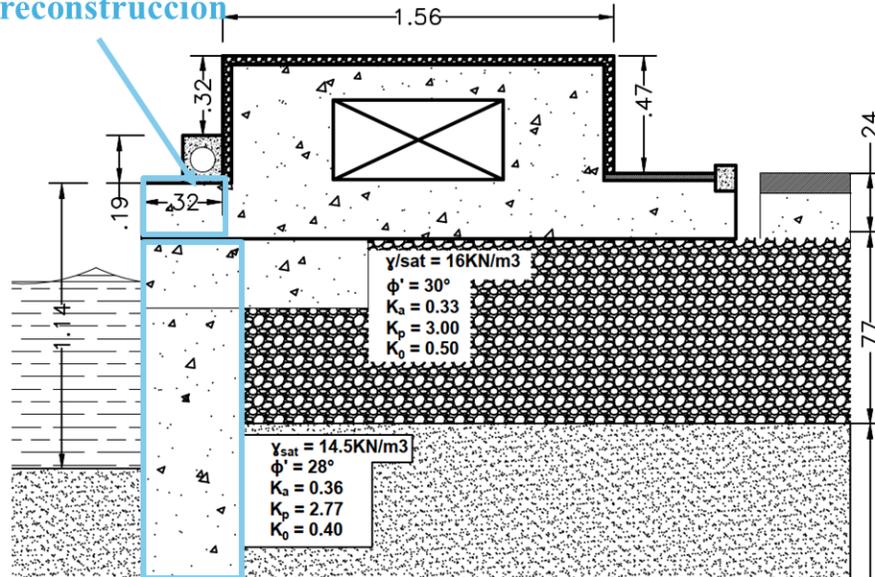
**Zona a intervenir
demolición y
reconstrucción**

Figura 4. Zona a intervenir en sección transversal para demolición

Además de las reparaciones se recomienda no aplicar sobrecarga adicional en este sector, teniendo en cuenta lo evaluado en el INFORME DE REVISIÓN Y DISEÑO DE REFORZAMIENTO U OBRAS.

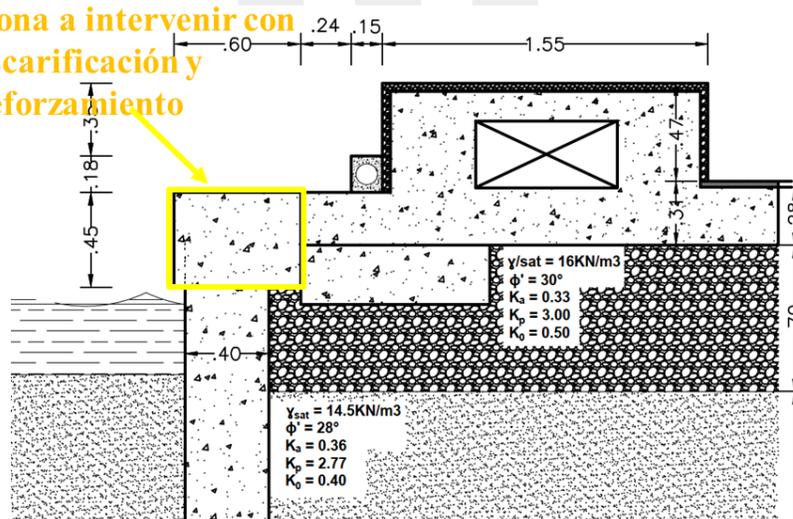
**Zona a intervenir con
escarificación y
reforzamiento**

Figura 5. Zona a intervenir en sección transversal para reforzamiento

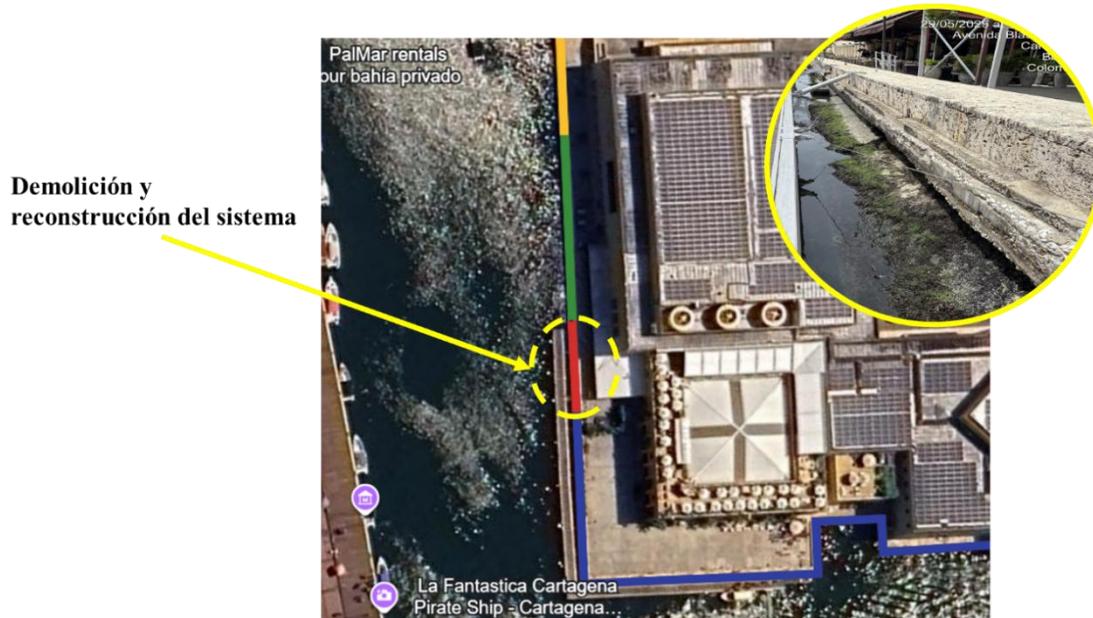
En el Sector 3, los resultados de los ensayos de durabilidad y el grado de deterioro reportado conducen a recomendar la demolición total y reconstrucción del sistema estructural existente (ver **Imagen 5**). Al igual que en el Sector 5, el estado actual del concreto y del acero de refuerzo no permite considerar soluciones de reforzamiento parcial, sino la reposición completa del tramo, implementando un nuevo sistema de tablestacas, según lo definan las conclusiones del informe estructural.

Imagen 6. Ubicación de intervenciones de demolición-reconstrucción del sistema en sector 3

La reconstrucción deberá ejecutarse con concreto preparado bajo las especificaciones de mezclas establecidas en este informe, con estricto control de calidad durante el vaciado, recubrimientos adecuados y colocación de acero conforme a los planos estructurales. Con esta intervención, el Sector 3 podrá recuperar la capacidad resistente y funcional del sistema de contención, asegurando su desempeño estructural y extendiendo su vida útil bajo condiciones de servicio.

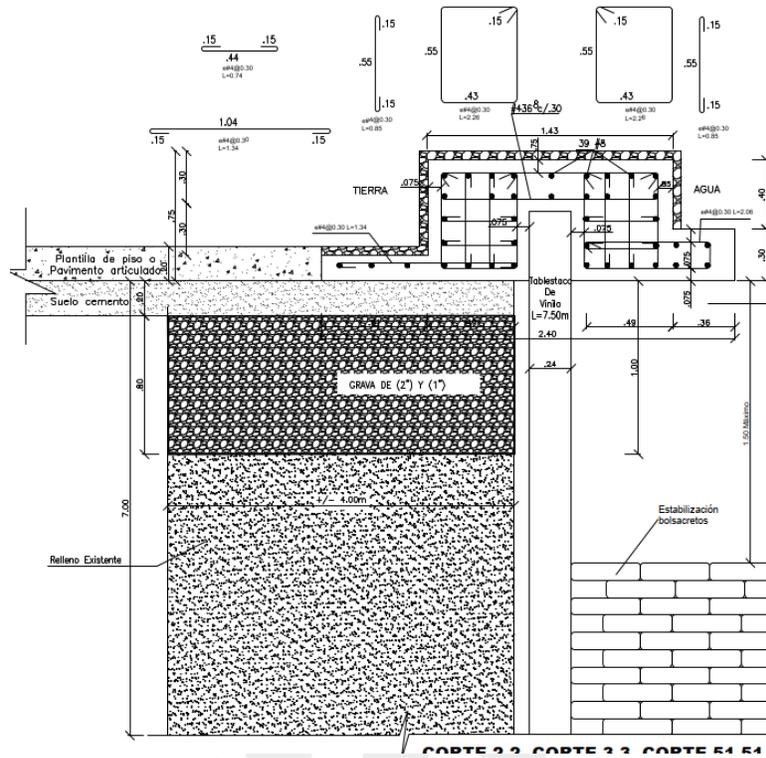
Figura 6. Zona a intervenir en sección transversal para demolición

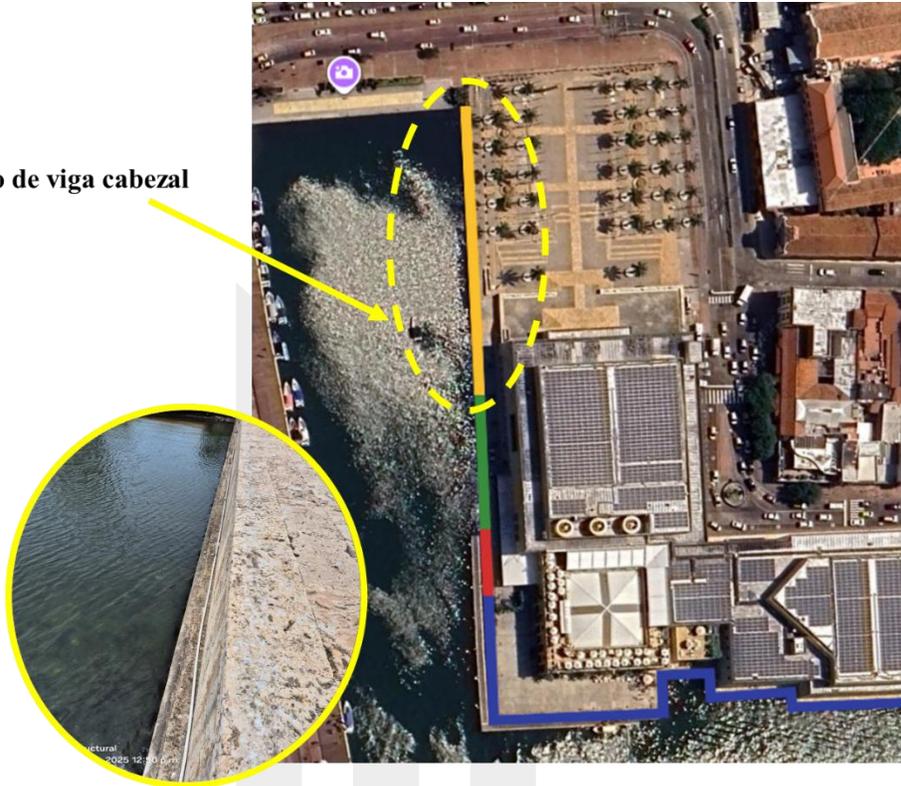
Reforzamiento de viga cabezal

En el Sector 1, la intervención planteada corresponde a la demolición y reconstrucción de la viga cabezal, dado el nivel de deterioro evidenciado en las inspecciones (ver **Imagen 7**). El procedimiento es similar al planteado para el Sector 6, adaptado a las condiciones particulares de este tramo.

Imagen 7. Ubicación de intervenciones de reforzamiento estructural en viga cabezal sector 1

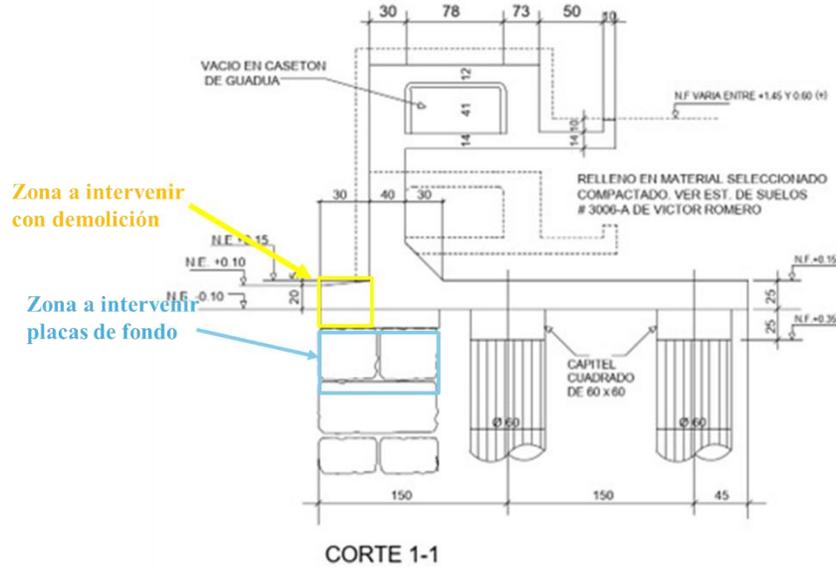
Figura 7. Zona a intervenir en sección transversal para demolición

El proceso iniciará con la demolición del concreto deteriorado de la viga y de las placas interiores de concreto (ver **Figura 7** y **Figura 8**), la cual se ejecutará mediante rotomartillo y herramientas manuales, retirando cuidadosamente el material hasta dejar expuesto el acero de refuerzo existente. Una vez alcanzado este nivel, se procederá a la inspección, limpieza del acero de refuerzo y protección. En caso de que los planos estructurales indiquen la necesidad de refuerzo adicional, se colocará acero complementario, correctamente amarrado al existente y con anclajes adecuados, garantizando la continuidad estructural del elemento. Se recomienda emplear una barrera química entre el concreto existente y el nuevo, para mitigar el *efecto halo* en las zonas de reparación (sección 3.3). Posteriormente, se instalarán las formaletas para la conformación de la sección de la viga y se procederá al vaciado del concreto estructural de acuerdo con las especificaciones definidas en el capítulo de recomendaciones de concreto del informe. Finalmente, se llevará a cabo el curado del concreto para asegurar el desarrollo adecuado de la resistencia y la integración con el material existente. Este procedimiento permitirá recuperar la sección original de la viga cabezal y garantizar su capacidad de confinamiento y transmisión de cargas, prolongando la vida útil del sistema en este sector.

Además de las reparaciones se recomienda no aplicar una sobrecarga superior a 10kPa en este sector, teniendo en cuenta lo evaluado en el INFORME DE REVISIÓN Y DISEÑO DE REFORZAMIENTO U OBRAS.

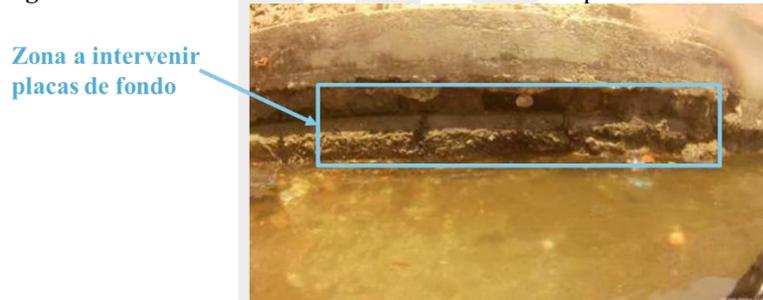
Figura 8. Zona a intervenir – placas de fondo
