INFORME FASE 2 CONTRATO No. 173-2024- asesoría técnica integral a FIDUCOLDEX como vocera y administradora del Fideicomiso Procolombia, en relación con el proyecto de intervenciones en la estructura perimetral del Centro de Convenciones “Cartagena de Indias”, que colinda con aguas de la bahía y ciudad.

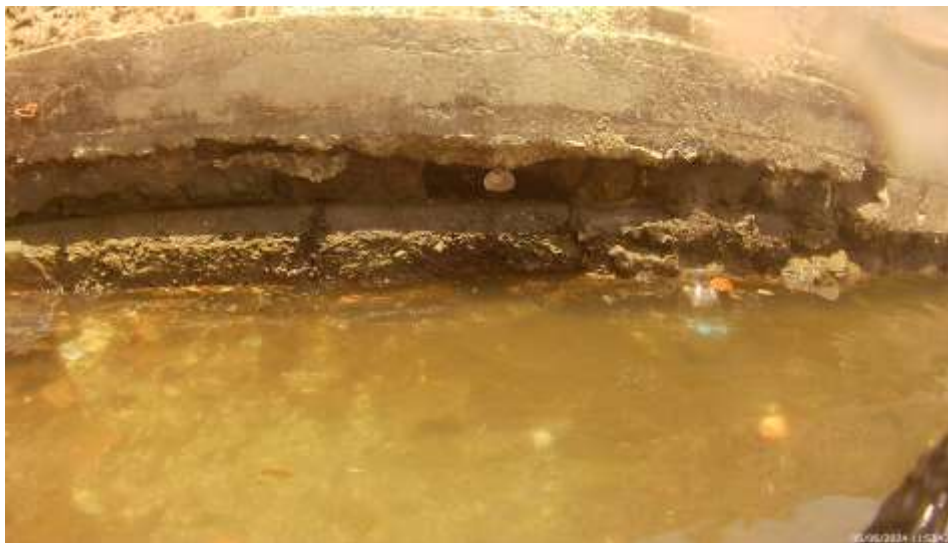
Figure 12. Foto representativa del estado del Sector 1. FOTO METRO 2 M DE LOS 847 M

Los hallazgos observados en **Figure 12** y **Figure 13** son extendidos en casi la totalidad de los 87 metros de extensión del sector 1, el hallazgo más relevante corresponde a “...hallazgo de desprendimiento con grieta localizada de forma lineales, marcando disposición de aceros de refuerzo en sector de inicio de muelle de los pegasos y hasta los primeros 80.0 m...”, lo que presume la necesidad de identificar las capacidades de cargas de los cimientos y la verdadera condición de la viga cabezal.

En términos generales, el sector 1 requiere atención importante asociada a ***mantenimiento correctivo prioritario con pruebas y análisis.***

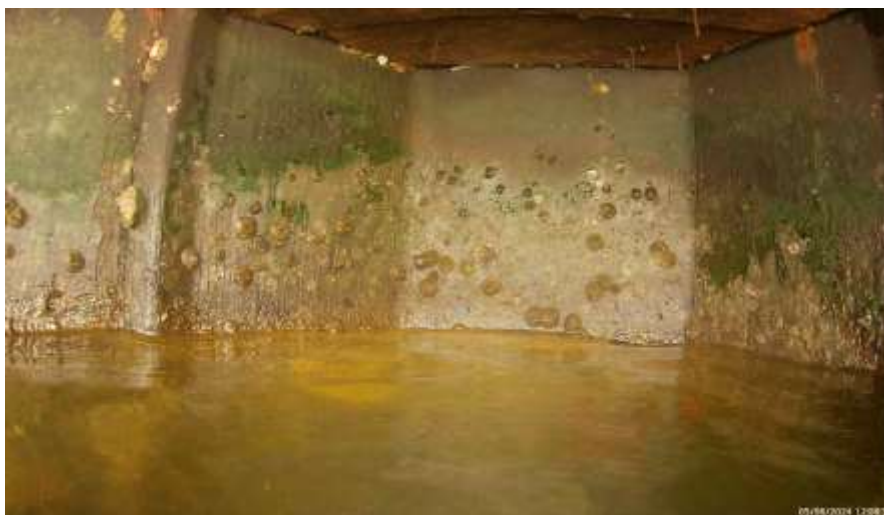
Figure 15. FOTO METRO 90 M DE LOS 847 M

Dentro de los hallazgos más relevantes si bien no corresponden directamente al tablestacado, si se encuentran estos referidos a las zonas inmediatamente colindantes con el tablestacado.

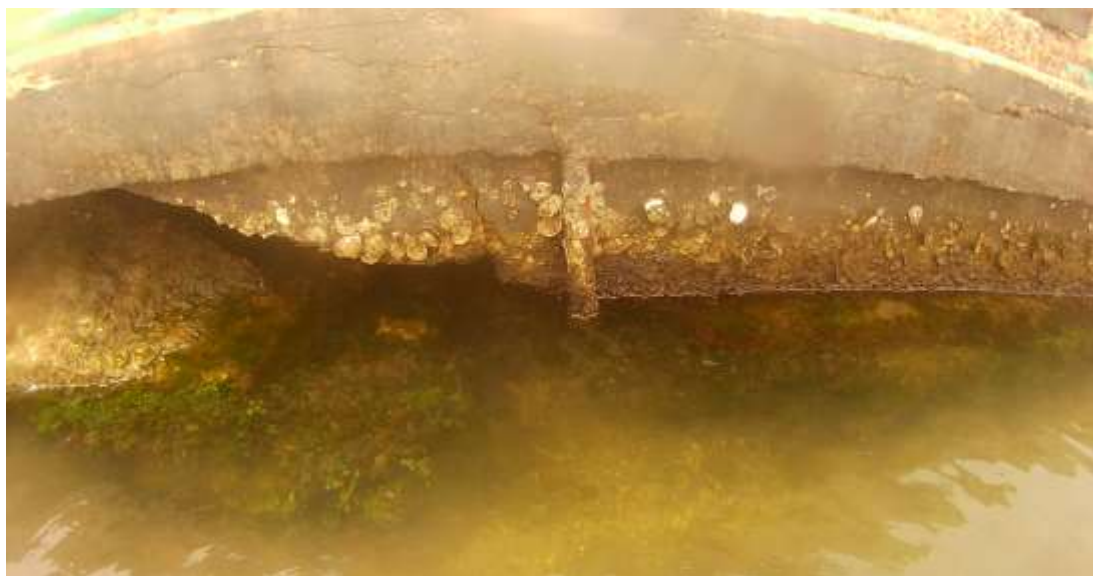
Figure 17. FOTO METRO 128 M DE LOS 847 M

del material de relleno sobre el cual se funde una losa de tránsito y uso general, no cumple con su función, ya que el sistema estructural se encuentra desintegrado/fallado por lo que se presenta pérdida de material

Ha existido perdida de material de relleno conforme la inspección subacuática, por lo que, en términos generales, el sector 3 requiere atención priorizada asociada a **nueva obra de contención, confinamiento y protección posterior a estudios y diseños, en 20 metros de extensión posterior a estudios y diseños.**

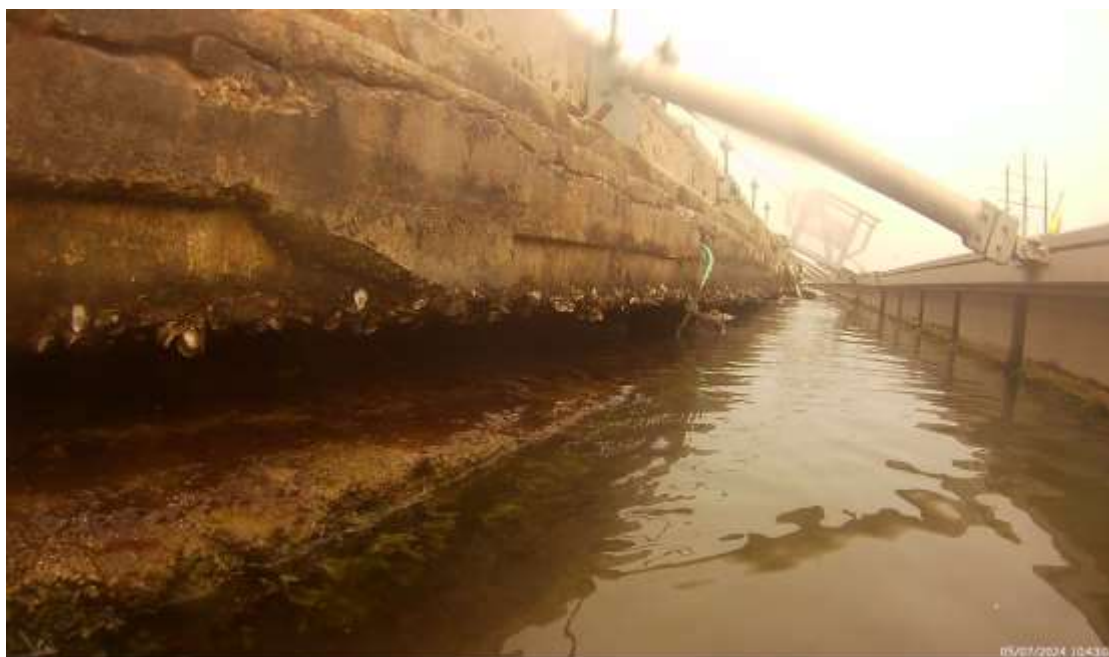
Figure 18. FOTO METRO 135 M DE LOS 847 M

En la **Figure 18** observamos la separación de la viga y se presume debido a hundimiento del cimientto, lo que ha dejado sin los apoyos debidos a la estructura.

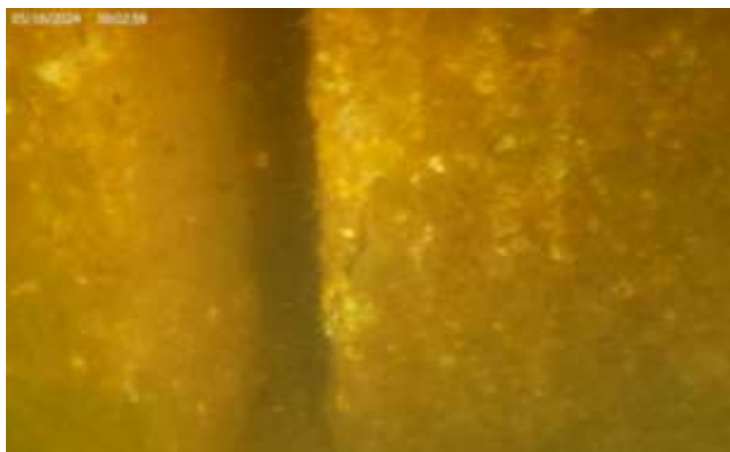
Figure 20. FOTO METRO 180 DE 847

De la inspección se concluye tanto los pilotes como la viga cabezal presentan grietas y aceros de refuerzo con avanzado estado de corrosión. Se identificaron 283 pilotes aproximadamente.

En este Sector 4 el hallazgo más relevante consistió en que no se pudo accesar más allá de la pantalla misma de los pilotes, el equipo de buceo manifestó que iluminando entre los pilotes de 0.70 cm es posible visualizar al parecer otros pilotes posteriores, sin embargo, no se puede constatar su estado y su verdadera configuración

En términos generales, el sector 4 requiere atención asociada a ***mantenimientos preventivos de los pilotes y viga cabezal con pruebas y análisis.***

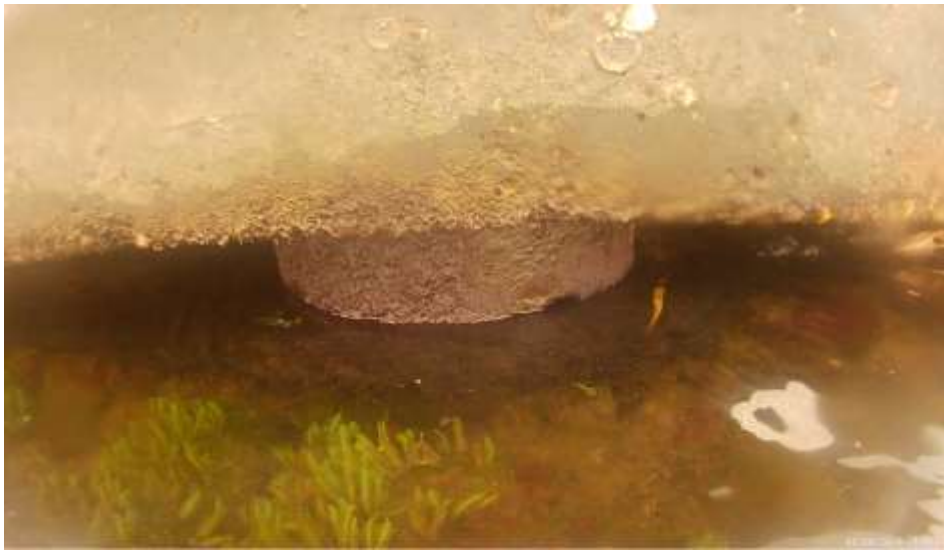
Figure 23. FOTO METRO 382 M DE LOS 847 M. Pilote

De la inspección se concluye tanto los pilotes como la viga cabezal presentan grietas y aceros de refuerzo con avanzado estado de corrosión.

En términos generales, el sector 5 requiere atención priorizada asociada a ***nueva obra de contención, confinamiento y protección posterior a estudios y diseños en 71 metros de extensión.***

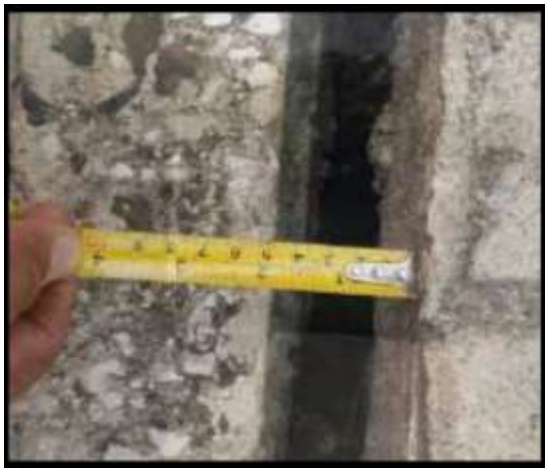
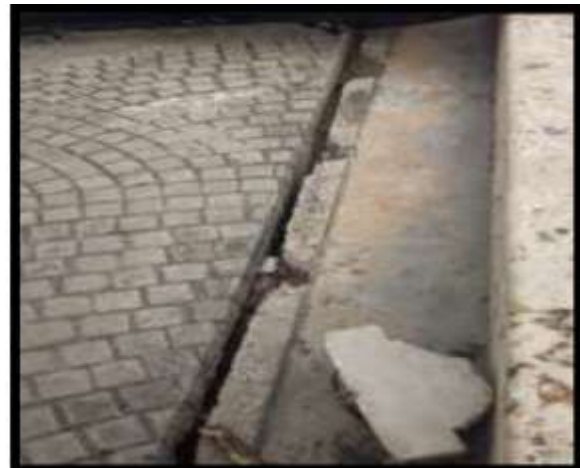
En el sector hay que indicar que se presenta un agrietamiento evidente en el adoquinado del parqueadero y paralela a la viga cabezal, así mismo se observa una pérdida del eje natural de la estructura, es decir que la estructura aparenta estar volcándose por perdida de sustento y su peso, hacia el mar. Alta posibilidad de colapso. Véase **Figure 24**.

Figure 24. Agrietamiento paralelo a la estructura evidente en el parqueadero

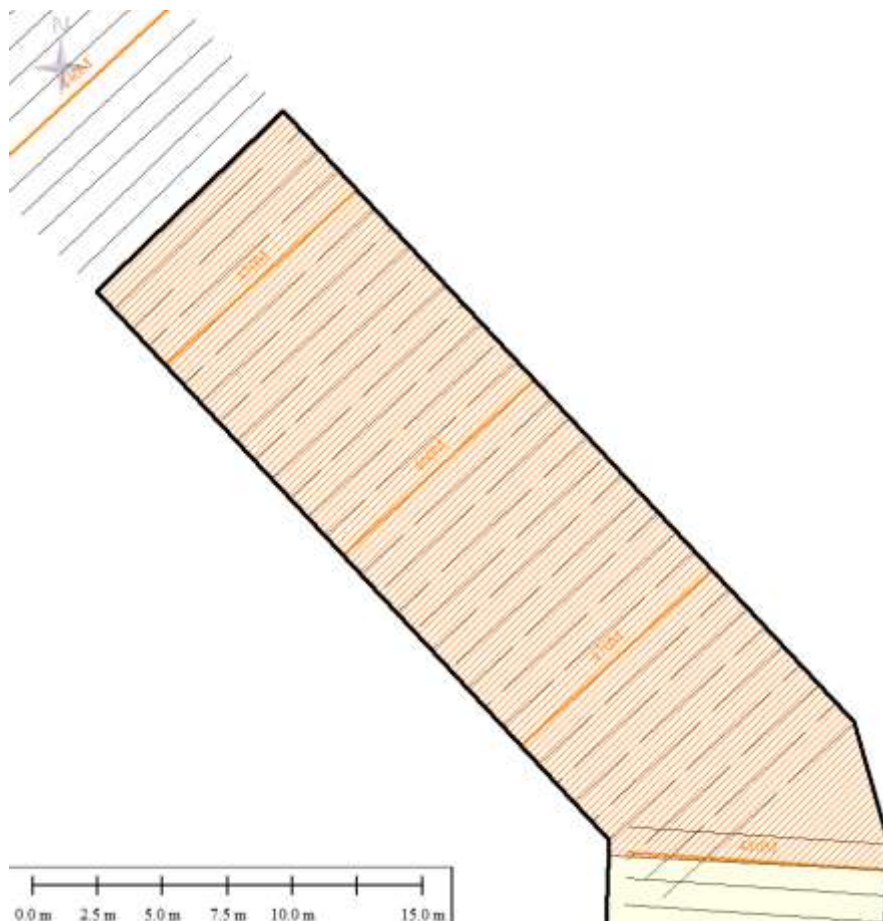
Figure 34. Parte del Sector 6 entre metros 446 y 480.

El norte del Sector 6 entre metro 446 y metro 480 se considera importante continuar las

acciones que se decidan en el Sector 5, debido a que por colateralidad presenta novedades similares. Ver Figure 34.

En términos generales, el sector 6 requiere atención priorizada asociada a **nueva obra de contención, confinamiento y protección posterior a estudios y diseños en 34 metros de extensión entre los metros 446 y 480, y entre los metros 480 y 788 atención asociada a mantenimientos correctivos y preventivos de los pilotes y viga cabezal con pruebas y análisis.**
