Cartagena, de indias D. T. y C Junio 24, 2024 COD-219-B/24

REF: INFORME FINAL COMPLEMENTARIO INSPECCIÓN SUBMARINA Y LEVANTAMIENTO BATIMETRICO CON SISTEMA MULTIHAZ Y TOPOGRAFIA RTK DE LA ESTRUCTURA PERIMETRAL DE CONFINAMIENTO DEL MATERIAL DE RELLENO DEL PREDIO EN QUE SE ENCUENTRA CONSTRUIDO EL CENTRO DE CONVENCIONES, CARTAGENA DE INDIAS.

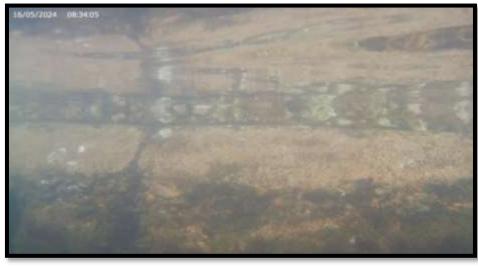
- Se realiza hallazgo de desprendimientos localizados, en el concreto en los primeros metros lineales en la zona muelle los pegasos, específicamente en zona de splash en una longitud aproximada de dos 2.0 m de largo y 0.20 m de ancho.

- Se visualizó, hallazgo de desprendimiento con grieta localizada de forma lineales, marcando disposición de aceros de refuerzo en sector de inicio de muelle de los pegasos y hasta los primeros 80.0 m en dirección SE. (ver llustración No. 5).

Ilustración N°5. Desprendimientos de concreto localizados en sector al inicio del muelle de los pegasos, hasta los primeros 80.0 m lineales, con una profundidad estimada, de 0.40 m. de los 847.59 m.

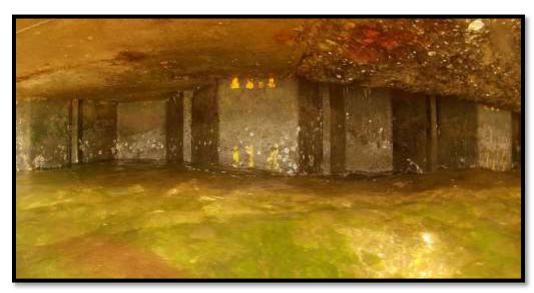
empresa BUZCA S.A.- Julio 2022), encontrando elemento de contención conformado por tablestaca metálica hincada del tipo omega, con viga cabezal en la parte superior del sistema de contención en perfecto estado, así como todos sus componentes, de igual forma se puede observar que el elemento de contención, cuenta con protección activa por medio de ánodos de sacrificio, lo que redunda en extensión de la vida útil de la estructura. De lo observado en esta zona en particular, se puede decir que está en buen estado de conservación y se puede inferir que fue realizado con buenas prácticas constructivas y controles de calidad. (Ver Ilustración No. 7).

Ilustración N°7. Zona de tablestacado metálico instalado por la empresa BUZCA S.A.

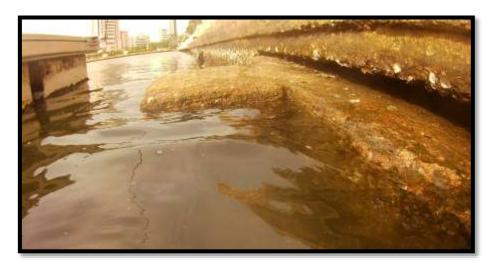
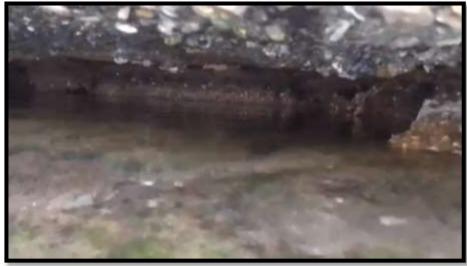
• En esta zona se realizan hallazgos importantes, donde se puede apreciar desacople de elemento de hormigón, desprendimientos y desintegración del elemento de contención en su conjunto; se infiere que está patología está asociada a asentamientos de la cimentación de la estructura, dejando a su paso aberturas, entre los elementos de la estructura y permitiendo el paso del agua al material de relleno, lo que a su vez genera el arrastre de material de relleno y finalmente la amplificación de los procesos de socavación (ver llustración No. 9). Este hallazgo, de consideración, se encuentra localizado al inicio de los 154. m de la zona del restaurante y terraza de claustro hasta los 174 m, con una profundidad estimada de 0.80 m., la longitud de la zona afectada es de 20.0 m aproximadamente.

Ilustración N°9. Desprendimientos (critico), localizados a los 154 m, hasta los 174.m, de los 847 m, en la zona del restaurante y terraza de claustro con una profundidad de 0.80 m.

- En esta zona se encuentran gran cantidad de daños, en la estructura de contención que presentan grietas y aceros de refuerzo con avanzado estado de corrosión, se ve hallazgo de procesos activos de socavación en la zona del restaurante y terraza de claustro, apreciando como la losa que debería ser de contrapiso, actualmente está trabajando como losa aérea, soportando esfuerzos para los cuales, consideramos que no fue diseñada. Este proceso de socavación se ha adentrado entre 3.0 m y 5.0 m en la losa de contrapiso. (ver llustración No. 9)

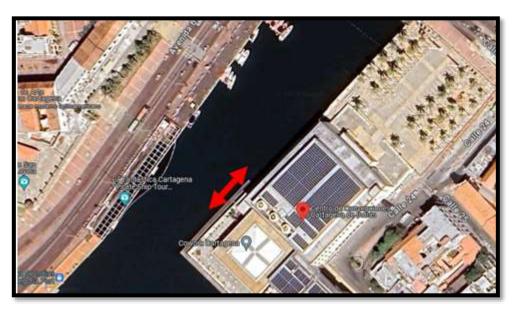
Ilustración N°9. Ubicación de hallazgos críticos (20.0 m), localizados a los 154. Metros lineales, hasta los 174 metros de los 847 m, en la zona del restaurante y terraza de claustro, con una profundidad estimada de 0.80 m.

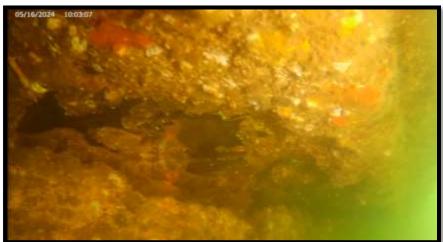
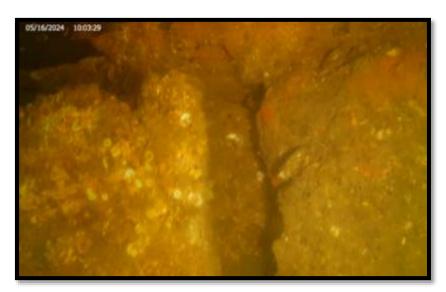
Ilustración N°25. Pilotes ubicados en el metros 180 m de Terraza del claustro, centro de convenciones con una de profundidad de un 1.0 m. de los 847.59 m.

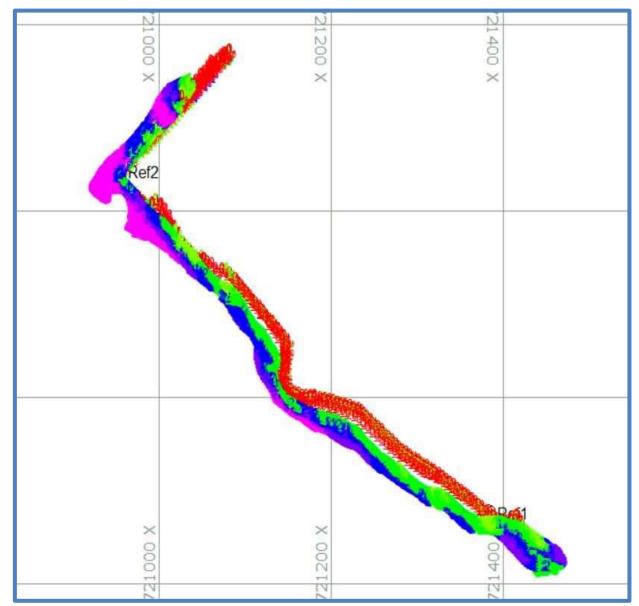
Ilustración N°32. Cobertura Topo Batimetría.

- La zona presenta morfología irregular debido a diferentes procesos erosivos y sedimentológico que se observan en la franja de 5 metros estudiada, pero igualmente se observa un aumento rápido de profundidad a partir de los 1.5 metros de profundidad.
- A continuación, se presenta una imagen en 3D del área total del levantamiento con el fin de obtener una mejor vista general del estudio y sus resultados.

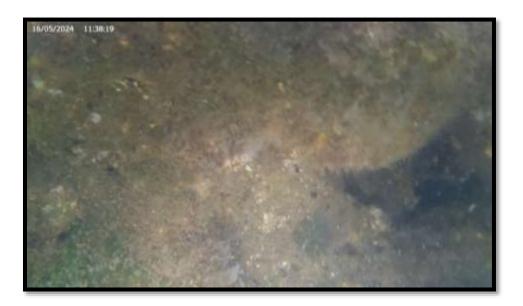
- En general se corroboraron los daños apreciados en inspecciones realizadas en días anteriores, donde se aprecia deterior de la integridad de los elementos de concreto, que conforman las estructuras de contención.
- Finalizadas las labores de limpieza e inspección en el sitio de trabajo, se reporta al Ing. JAIRO GONZALEZ, HSEQ de la empresa ECOS (interventoría del contrato), el avance de inspección con un alcance de 847.0 m, desde el sector de inicio el muelle de los pegasos hasta el baluarte del reducto.
- Todas las operaciones se realizaron por la empresa SEBUTE S.A.S, bajo los estándares mínimos de seguridad, siguiendo las normas y regulaciones, de la ADCI, (http://www.adc-int.org/).

Ilustración N°36. Sector desde el inicio del parqueadero hasta sector de comidas de los 847.59 m,

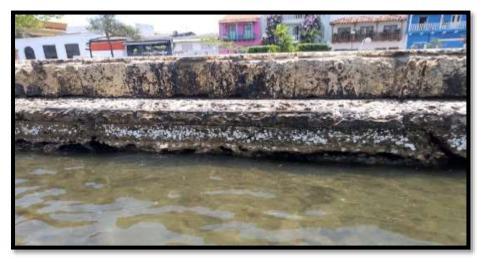
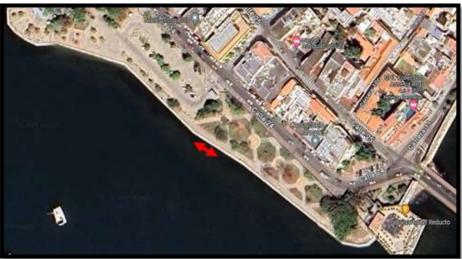
Ilustración N°37. Desprendimientos localizados a los 688 metros lineales en la zona después de la salida del parqueadero, con una profundidad estimada, de veinte (20) centímetros, de los 847.59 m,
