INFORME DE ESTUDIO PROYECTO ESTABILIZACION ORILLA PARQUEADEROS CENTRO DE CONVENCIONES CARTAGENA

BUZCA SOLUCIONES DE INGENIERIA S.A

NOVIEMBRE DE 2022

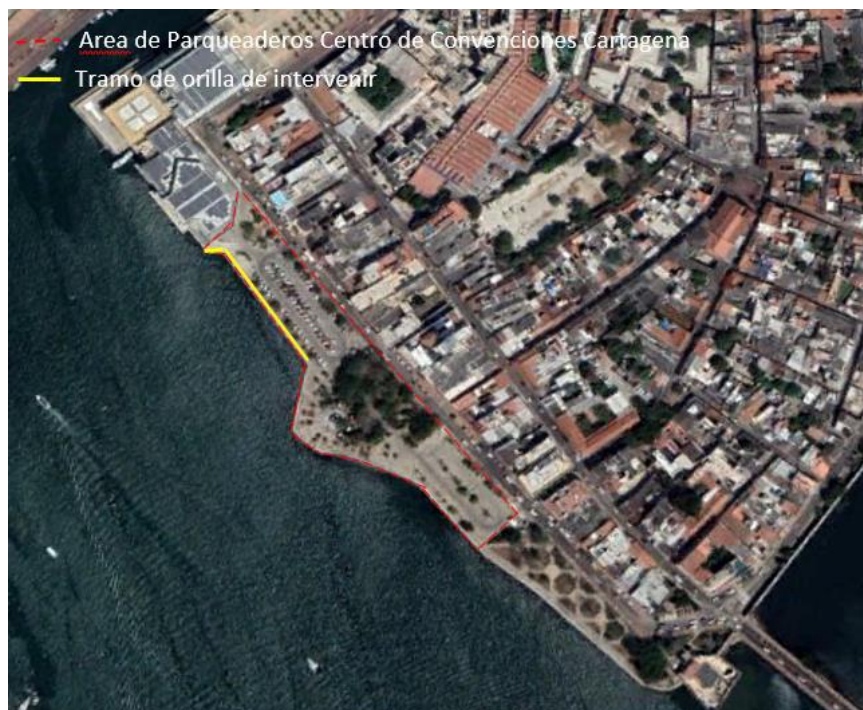
El estudio consiste en el diagnóstico y recomendaciones para la rehabilitación de la orilla de los parqueaderos, ya que en la actualidad se evidencian daños en la misma. La siguiente ilustración indica la localización de las estructuras en estudio:

Ilustración 2. Localización en planta tramo de orilla en estudio

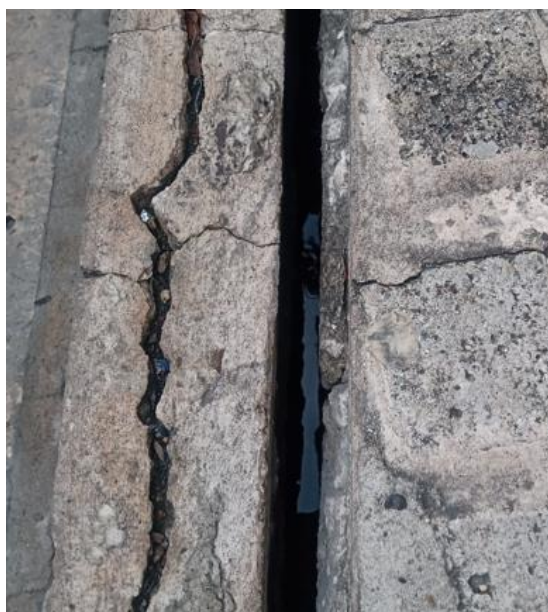
Se trata de un tramo de orilla de los parqueaderos, que presenta hundimiento y desplazamiento lateral. Ver localización – línea en color amarillo.

Foto 1. Desplazamiento lateral - viga confinamiento pavimento parqueaderos

- Para recuperar el tramo desestabilizado, se deberá hincar el tablestacado a eje de la viga cabezal para no cambiar el paramento del centro de convenciones, ni obstaculizar el área pública.

- Las tablestacas se deberá hincar hasta una profundidad mínima de 7.0 metros, medidos a partir del nivel de la superficie del pavimento existente.
- El espesor de la tablestaca, dependerá de los cálculos estructurales. En el numeral 4.1, se presentan los parámetros geotécnicos para el diseño estructural.

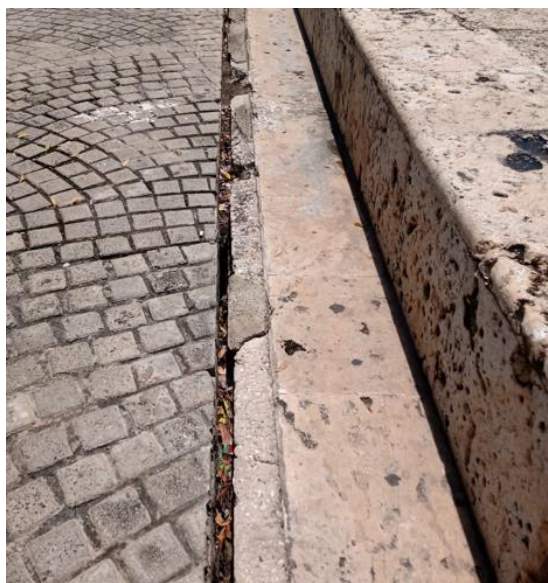
Foto 2. Hundimiento Viga de confinamiento pavimentos parqueaderos

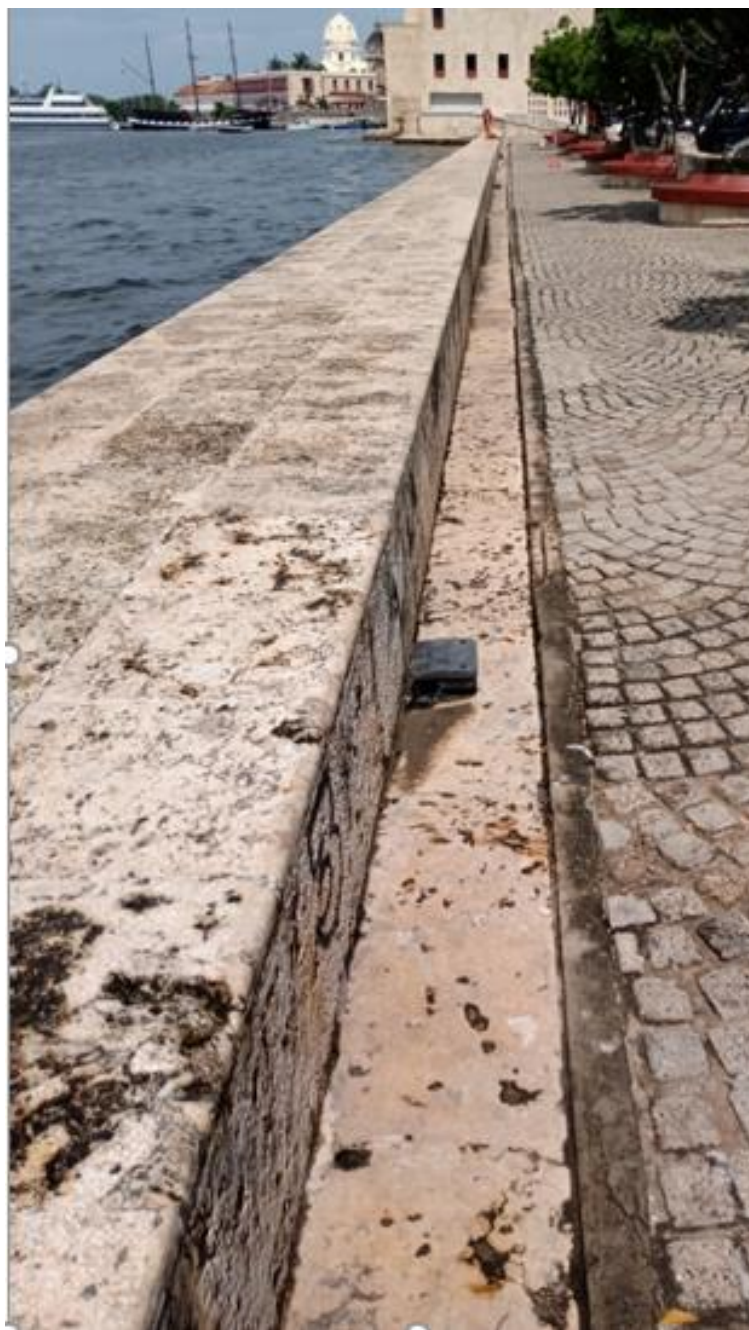
Foto 3. Hundimiento y desplazamiento lateral viga de confinamiento parqueaderos.

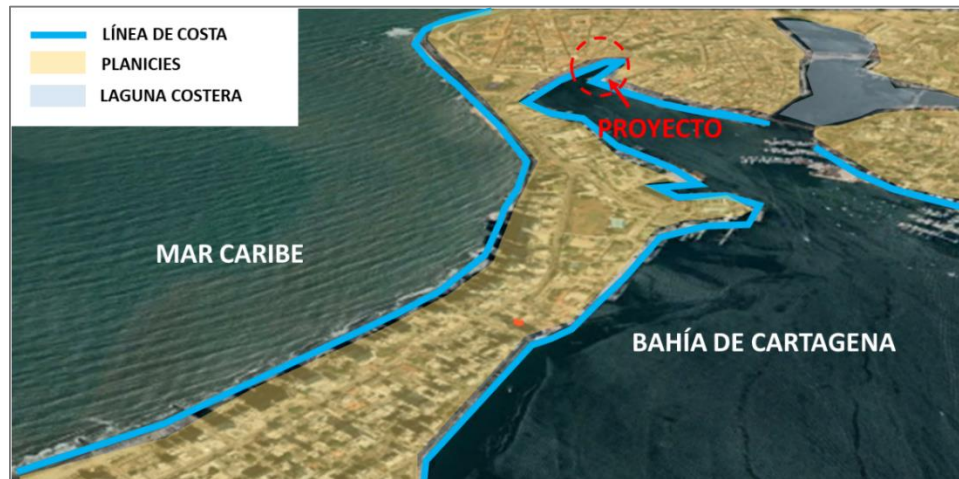
En el área de influencia del proyecto predominan formas correpondientes con las unidades geomorfológicas bajas, que al estar muy cerca a la línea costera se asocian con la morfología litoral. Ver la siguiente ilustración:

Ilustración 3 Geoformas zona de estudio

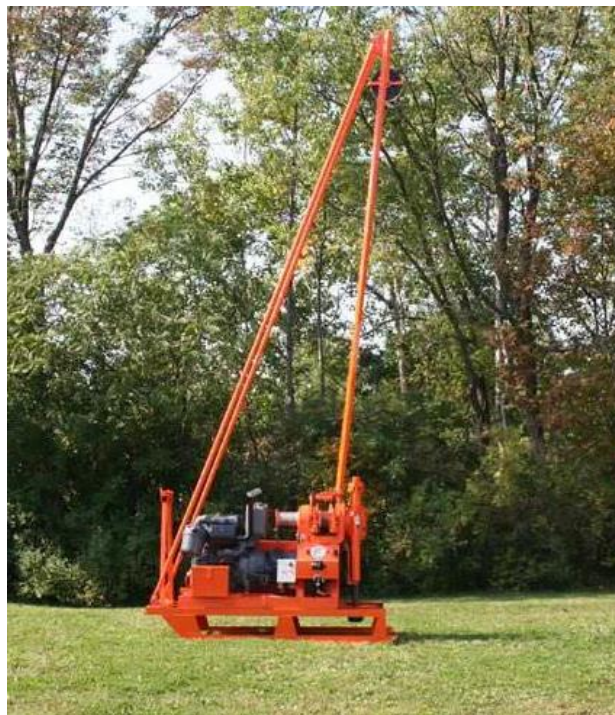
Los sondeos se llevaron a cabo con la utilización de una máquina rotatoria tipo Acker y trípode para avance en la profundidad determinada y la ejecución del ensayo SPT (Standard Penetration Test), indicativo de la resistencia del suelo con la respectiva recuperación de muestras a lo largo de la perforación para posterior ensayo de laboratorio. El trípode es dotado de un sistema de polea superior y un motor para descenso e hincado de tuberías y toma muestra.

El perforador registra el número de golpes del ensayo SPT y en el mismo registro informa la profundidad a la que se realiza el ensayo, la toma de muestra y lavado durante la perforación. Ver la siguiente ilustración:

Ilustración 6. Esquema de equipo usado para la exploración usando máquina de rotación.

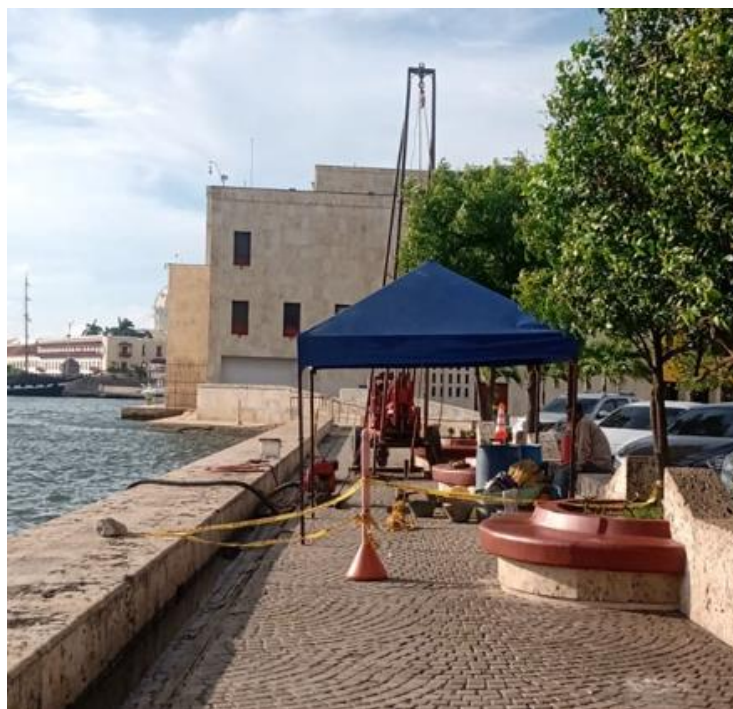
A lo largo de la orilla a un lado del tramo de viga pasarela en estudio se llevaron a cabo, entre los días 18 y 24 de octubre de 2022, cinco (5) sondeos de 20 metros de profundidad medidos desde la superficie del pavimento actual.

Foto 4. Actividades de perforación en campo

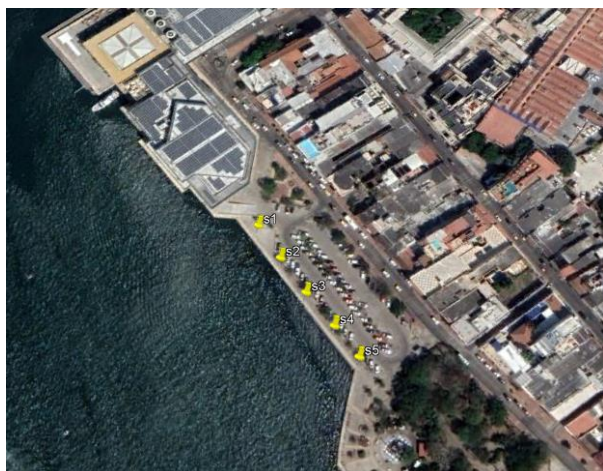
Ilustración 8. Localización de sondeos

A continuación se presenta una ilustración con la distribución de los sondeos en el área del proyecto y una tabla que resume la información de localización, profundidad y número de muestras recuperadas en cada sondeo:
