**Barranquilla, 12 de septiembre de
2025**

“ESTUDIOS DE PATOLOGÍA Y DISEÑOS ESTRUCTURALES AL SISTEMA PERIMETRAL DE CONFINAMIENTO DE MATERIAL DE RELLENO DEL PREDIO DONDE SE ENCUENTRA EL CENTRO DE CONVENCIONES DE CARTAGENA (CCCI)”

ANÁLISIS DE PATOLOGÍA DE CAMPO Y RESULTADOS DE LABORATORIO

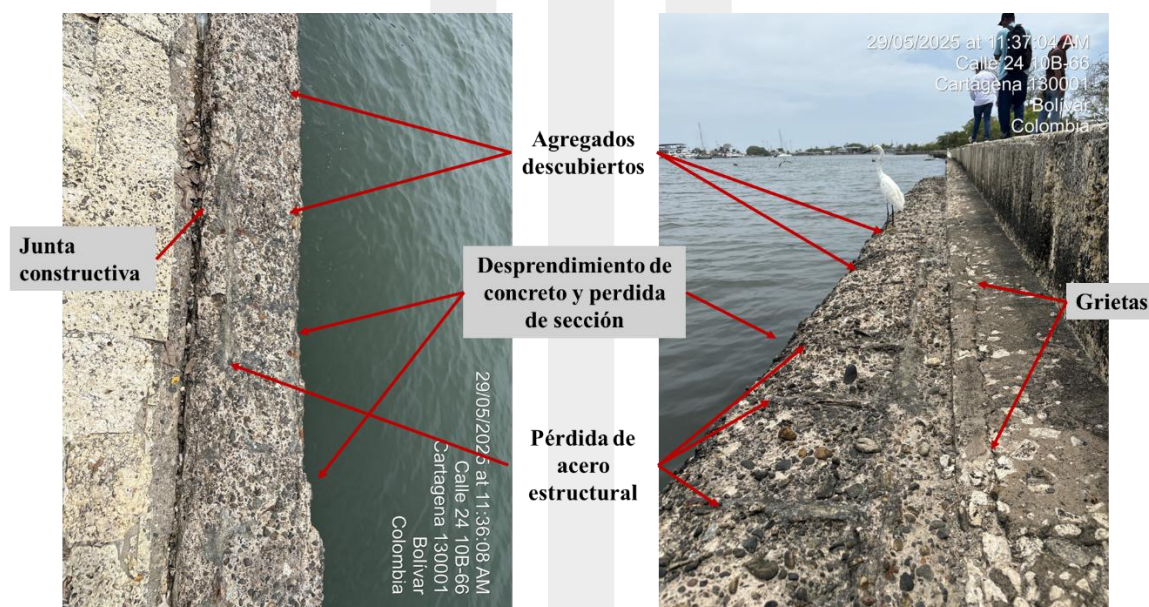
Durante el proceso de inspección y trabajos en campo, se registraron hallazgos relacionados con la presencia de grietas y exposición de acero de refuerzo en estado avanzado de corrosión en varios elementos del sistema estructural. Se identificaron en el Sector 7 manifestaciones patológicas relevantes tales como desprendimiento de recubrimiento con exposición de agregados, pérdida de sección en varios tramos del muro y de la viga perimetral, presencia de grietas longitudinales y transversales, así como deterioro de juntas constructivas que permiten la filtración directa de agua y agentes agresivos. También se evidenció desgaste en los elementos de piedra coralina utilizados en el sistema de contención, con disgregación superficial atribuible al ambiente marino, como se muestra en la **Imagen 2** y la **Imagen 3**.

Imagen 3. Hallazgos de Inspección visual en sector 7

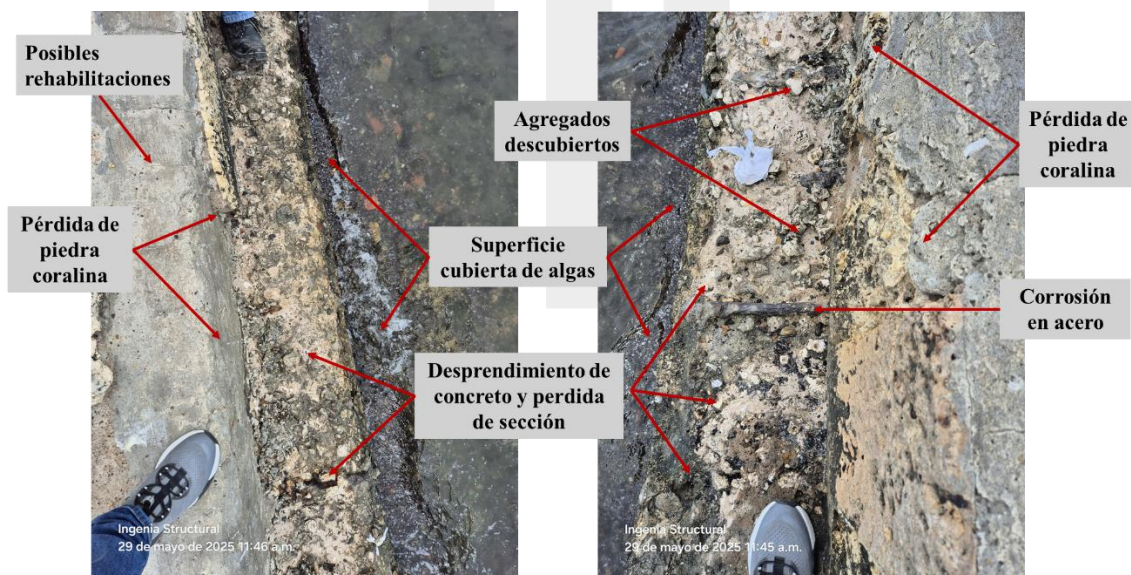
Durante el proceso de inspección inicial y trabajos en campo, se evidenció un estado de deterioro avanzado del muro perimetral y la viga de contención. Tal como se aprecia en la **Imagen 4** y **Imagen 5**, se identifican amplias zonas con pérdida de piedra coralina, desprendimiento de concreto y exposición de agregados, lo que conlleva una notable pérdida de sección resistente. En las mismas áreas se observaron fisuras longitudinales y transversales, así como presencia de corrosión activa en el acero de refuerzo.

Imagen 5. Hallazgos de Inspección visual en sector 6

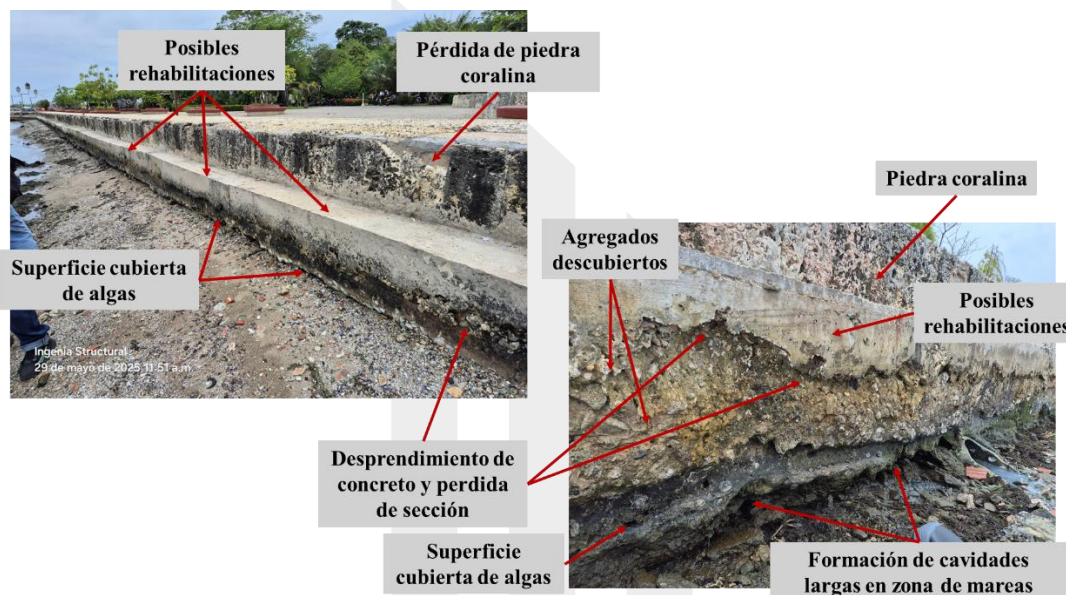
En la **Imagen 6** y **Imagen 7**, se destacan superficies cubiertas por algas y bioincrustaciones, especialmente en la franja sometida al régimen de mareas, condición que favorece procesos de

desintegración superficial y la formación de cavidades longitudinales en la base del muro. Estas cavidades, junto con la pérdida de material en juntas constructivas, constituyen puntos críticos de vulnerabilidad frente al ingreso de agua y cloruros. También se identifican pérdidas de sección del acero de refuerzo embebido y desprendimiento del concreto. Por su parte, en la **Imagen 6** se observan rehabilitaciones previas en la viga perimetral, sin embargo, se desconoce información o registros que sustenten dicha intervención.

Imagen 6. Hallazgos de Inspección visual en sector 6

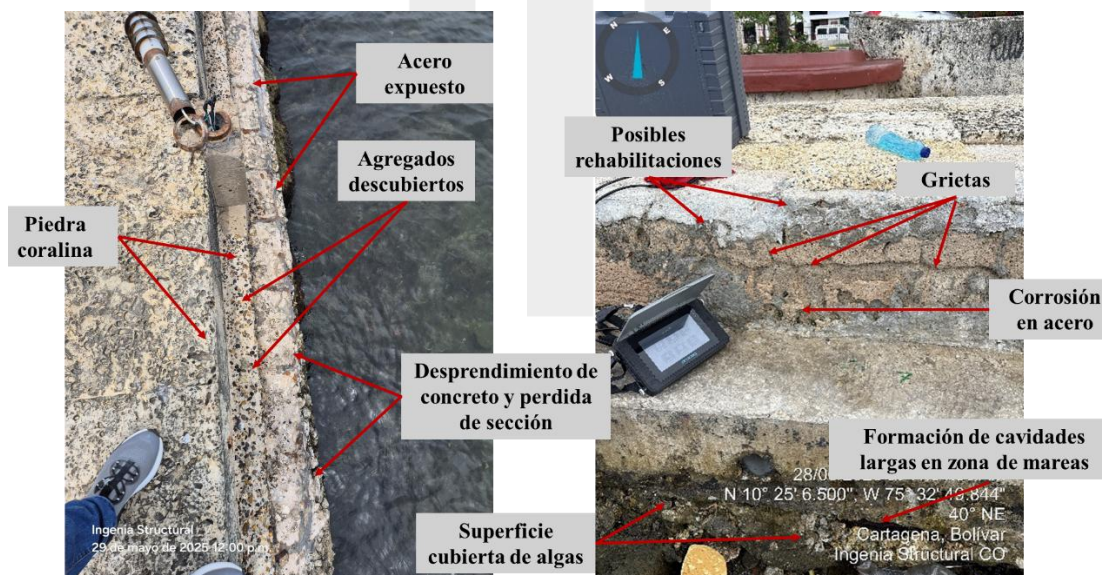
Imagen 7. Hallazgos de Inspección visual en sector 6

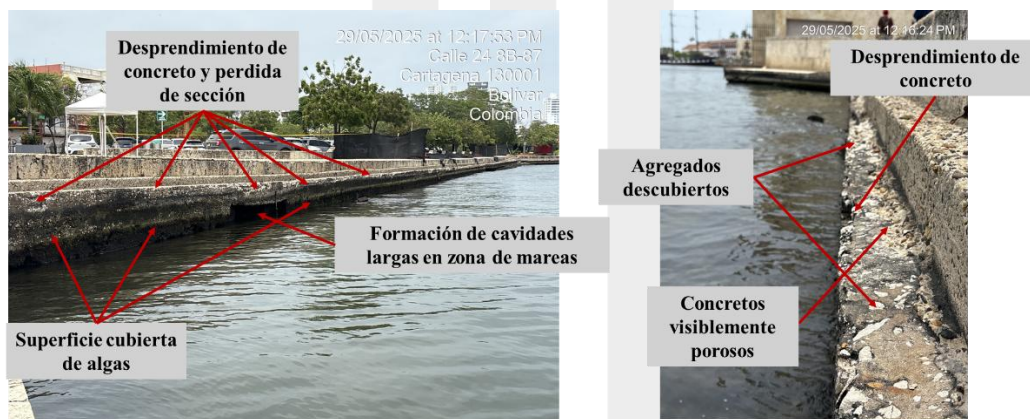
En la **Imagen 9**, se observa la presencia de grietas en la junta constructiva y concretos visiblemente porosos, lo cual refleja pérdida de pasta del material facilitando la penetración rápida de agentes agresivos. Asimismo, en los espolones con placa vegetal y en la viga perimetral, se evidencia acumulación de organismos marinos y desprendimientos localizados. En la **Imagen 10** y **Imagen 11**, se muestran con mayor detalle la formación de cavidades generando desprendimientos en la zona

Imagen 10. Hallazgos de Inspección visual en sector 5

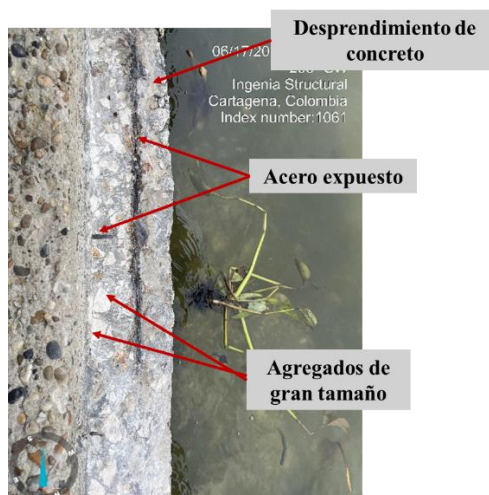
de mareas, resultado de la acción erosiva del medio marino, así como superficies cubiertas de algas que incrementan el desprendimiento del concreto y el deterioro superficial.

Imagen 11. Hallazgos de Inspección visual en sector 5

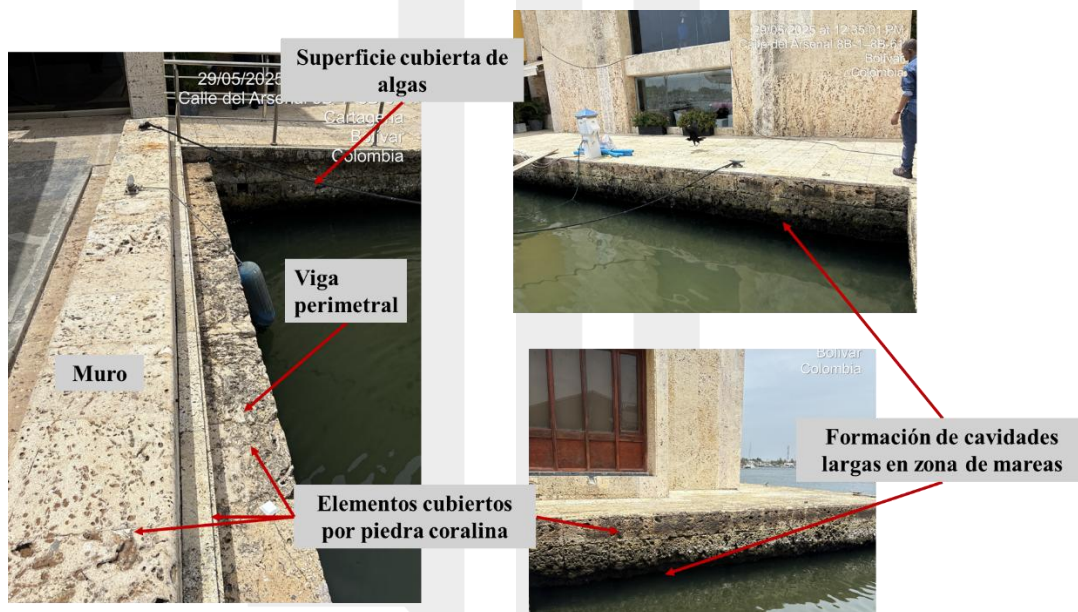
En este tramo no se observa gran cantidad de acero expuesto, pero sí se evidencia un deterioro superficial generalizado del concreto. En la **Imagen 12**, se aprecia la presencia de porosidad en el concreto y en la zona de contacto con el agua se detectaron cavidades longitudinales en la franja de mareas, asociadas a desprendimientos o desgaste. En la **Imagen 13**, se observa la viga perimetral y el muro cubiertos por algas y organismos marinos, además de tramos revestidos con piedra coralina que presentan pérdida parcial de material y fisuración superficial. Por último, la **Imagen 14** muestra con mayor detalle áreas de desprendimiento de concreto y pérdida de sección, dejando agregados expuestos a lo largo de la base del muro. Este comportamiento es generalizado en este sector.

Imagen 13. Hallazgos de Inspección visual en sector 4

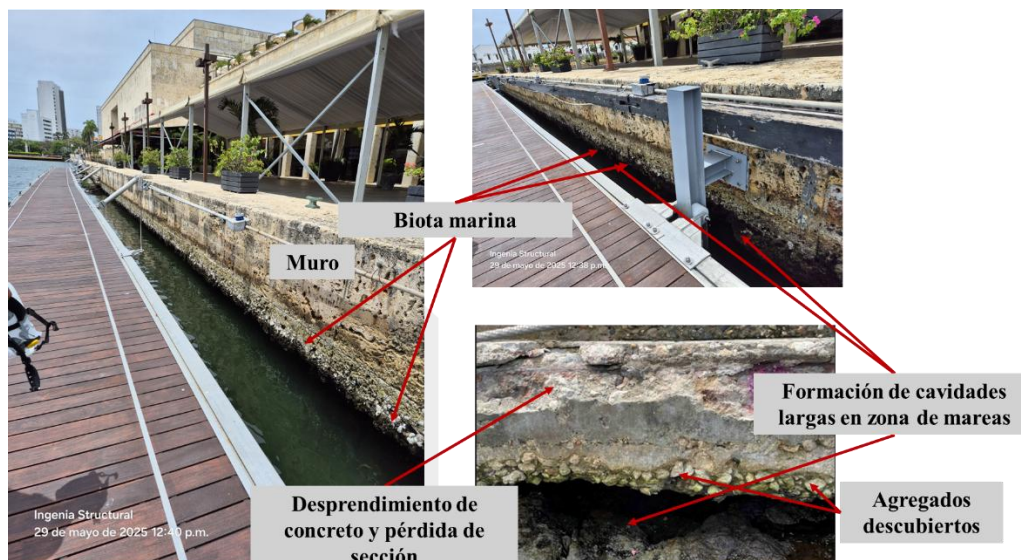
Imagen 14. Hallazgos de Inspección visual en sector 4

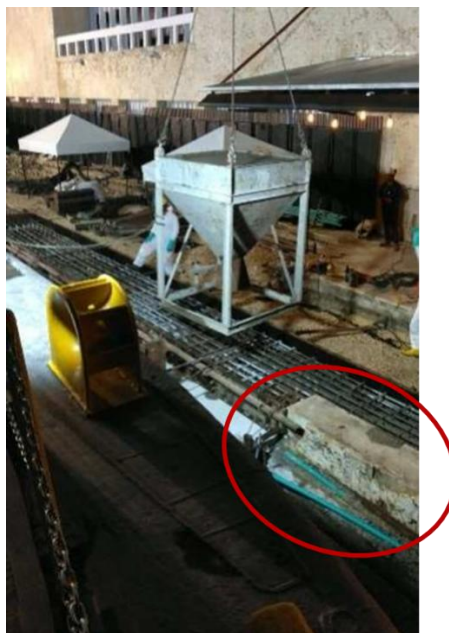
De acuerdo con los informes de inspección realizados por la empresa BUZCA y los registros fotográficos asociados, se evidencia que en un tramo del sector 2, correspondiente al sistema de tablestacado instalado, no se efectuó la reconstrucción de la viga perimetral. Tal como se puede observar en la **Imagen 18**, se aprecia la implementación del sistema de tablestacas metálicas por la parte posterior de la estructura; sin embargo, la viga cabezal existente permanece con el sistema

constructivo anterior, sin intervención ni refuerzo estructural visible, lo cual indica una omisión en el proceso de rehabilitación integral del sector mencionado.

Imagen 18. Zona con tablestacado en sector 2 y viga cabezal con concreto antiguo

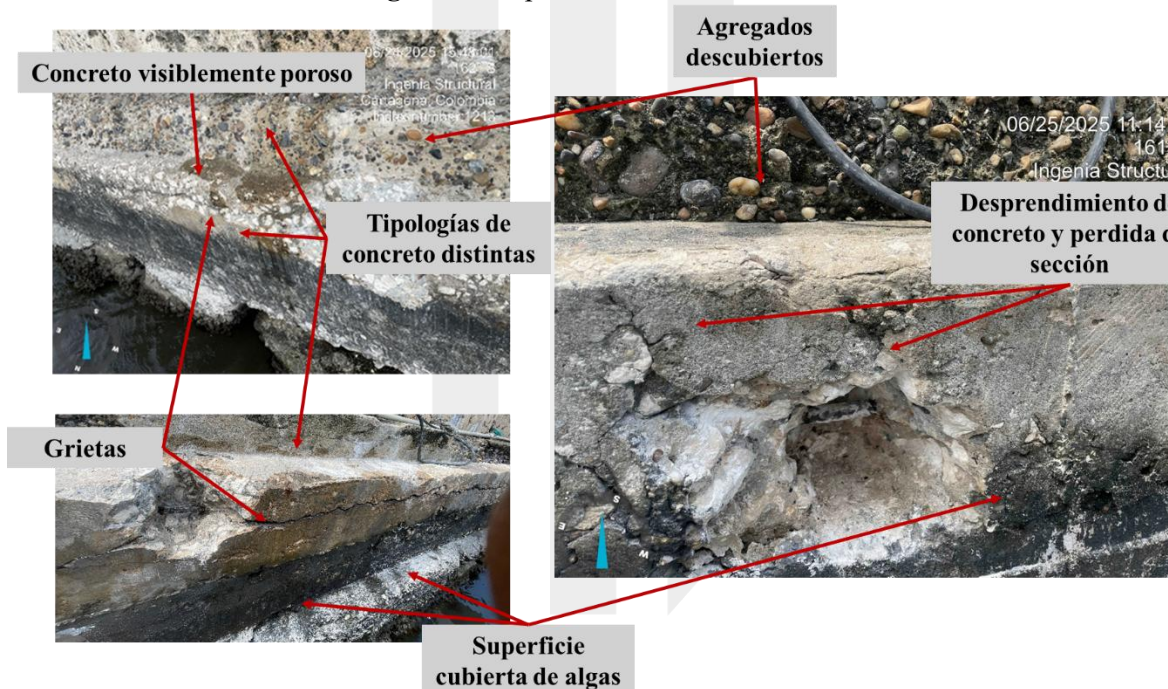
En la inspección visual del Sector 1 se constató un deterioro generalizado de la viga perimetral. En la **Imagen 19**, se observa un concreto visiblemente poroso y recubrimientos debilitados, con presencia de desprendimientos que dejan expuestos agregados y, en algunos puntos, acero de refuerzo corroído. La superficie presenta también colonización de algas que intensifica el proceso de degradación en la franja de mareas. En la **Imagen 20**, se evidencian sectores con tipologías de concreto distintas, además de grietas longitudinales y transversales que favorecen la penetración de cloruros. Se registraron también cavidades y pérdidas de sección de considerable magnitud, generando vacíos que reducen la capacidad resistente del muro.

Imagen 20. Inspección visual en sector 1

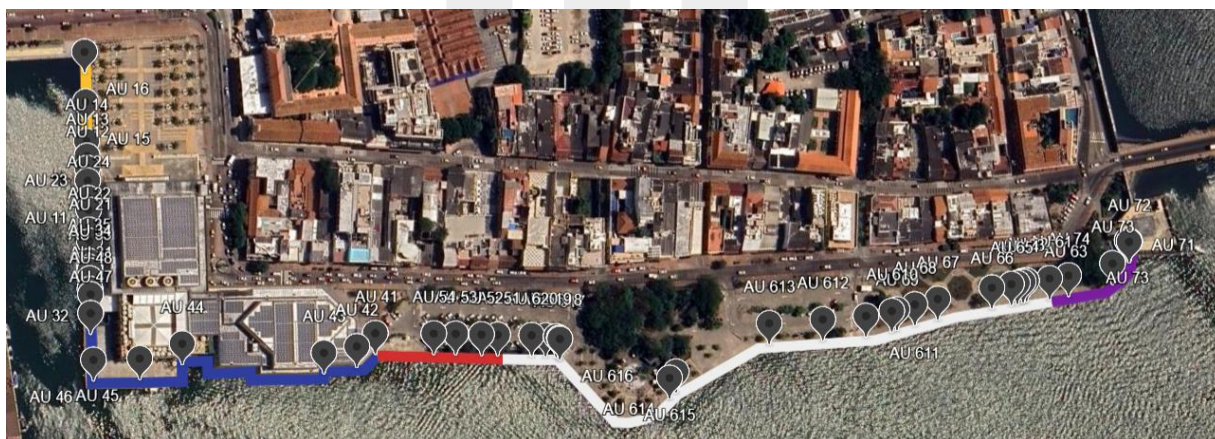
Imagen 147. Ubicación de auscultaciones en los distintos sectores

Se realizaron auscultaciones en los elementos estructurales con el fin de identificar la separación, recubrimiento y tipo de refuerzo. En la **Imagen 147** se ubican las 56 auscultaciones realizadas. Las evidencias se registran desde la **Imagen 148** a la **Imagen 233**

En la **Imagen 147** se presentan los resultados de las auscultaciones realizadas, indicando el valor del recubrimiento medido. Para la organización de los datos se empleó una nomenclatura compuesta por guiones, que discrimina el recubrimiento obtenido en milímetros [mm], el elemento intervenido y la cara evaluada.

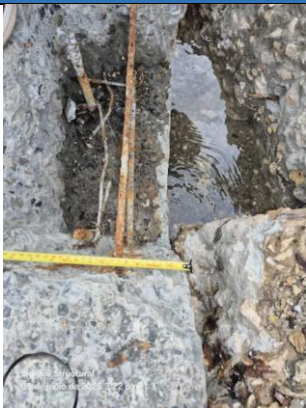
| SECTOR 7 | |
|---|--|
| AU71 | |

| SECTOR 7 | |
|---|--|
| <p>Imagen 148. Registro de recubrimiento cara lateral</p> <p>100-VC-CL</p> | <p>Imagen 149. Registro de recubrimiento cara superior</p> <p>70-VC-CS</p> |

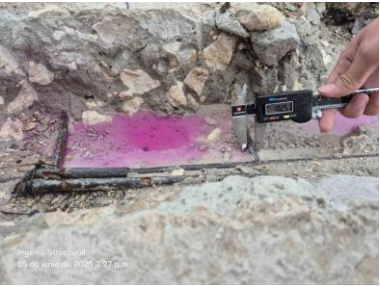
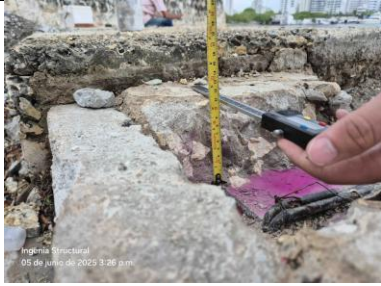
| SECTOR 7 | |
|---|--|
| AU72 | |

| <p>Imagen 150. Registro de diámetro de barra</p> | <p>Imagen 151. Registro de recubrimiento cara superior</p> |
| 110-VP-CS | |

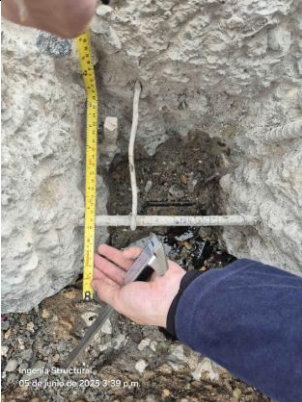
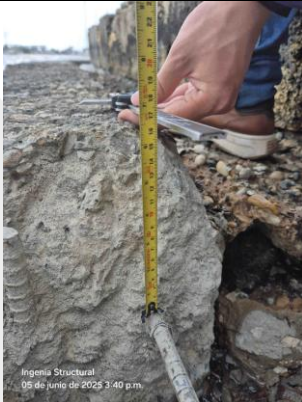
| AU73 | |

| <p>Imagen 152. Registro de recubrimiento cara lateral</p> | <p>Imagen 153. Registro de recubrimiento cara superior</p> |
| 100-VC-CL | 165-VC-CS |

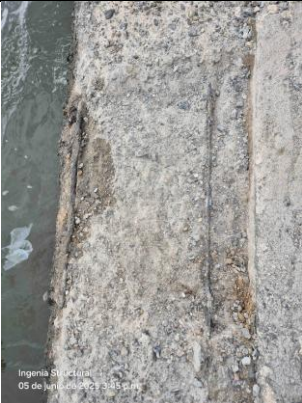
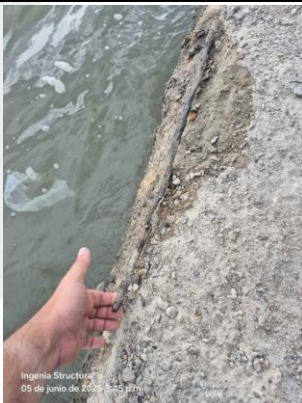
| AU74 | |

| <p>Imagen 154. Registro de recubrimiento cara lateral</p> | <p>Imagen 155. Registro de recubrimiento cara superior</p> |
| 50-VC-CL | 10-VC-CS |

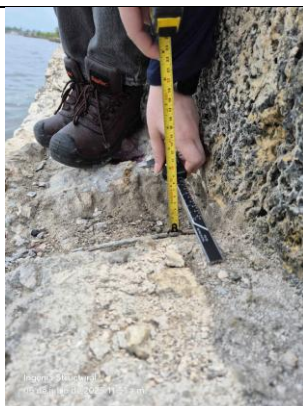
| AU61 | |

Imagen 156. Registro de recubrimiento cara superior

70-VC-CS

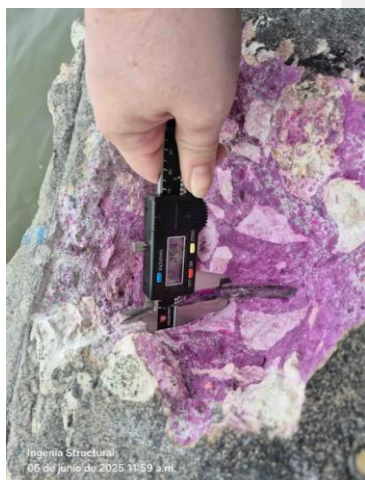
AU62

Imagen 157. Registro de diámetro de barra

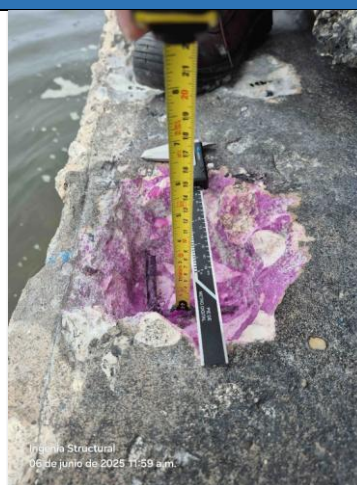
Imagen 158. Registro de recubrimiento cara superior

80-V-CS

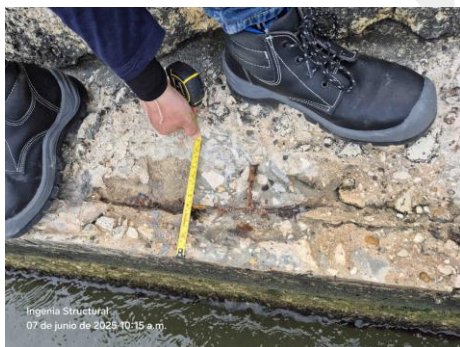
AU63-1

Imagen 159. Registro de recubrimiento cara lateral

80-V-CL

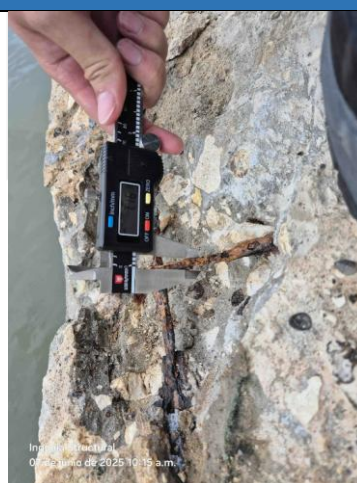
Imagen 160. Registro de recubrimiento y diámetro de barra cara superior

20-V-CS

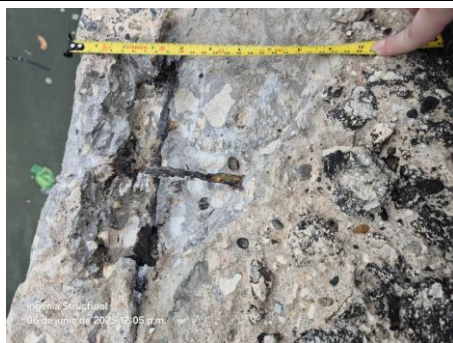
AU63-2

Imagen 161. Registro de recubrimiento cara lateral

90-V-CL

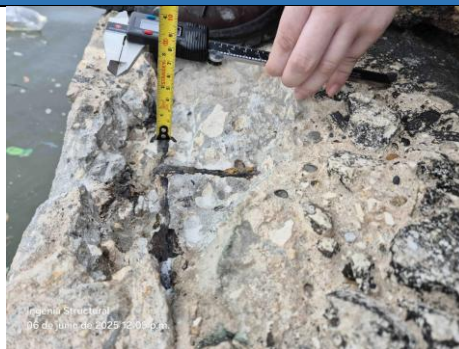
Imagen 162. Registro de recubrimiento cara superior

75-V-CS

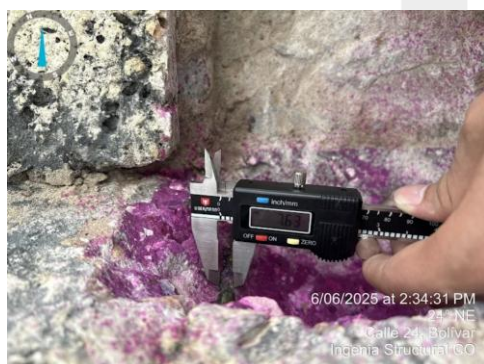
AU64

Imagen 163. Registro de diámetro de barra

40-V-CS

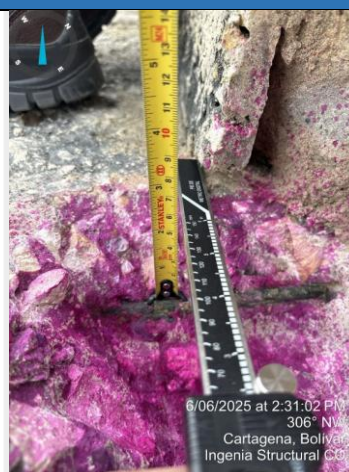
Imagen 164. Registro de recubrimiento cara superior

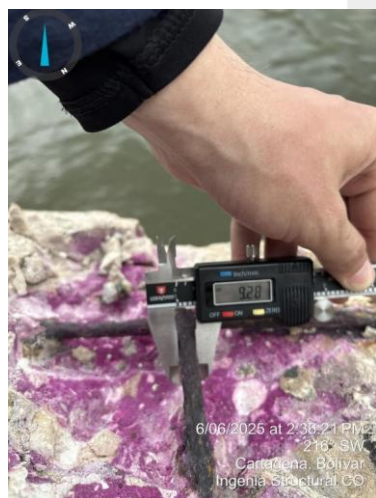
AU65

Imagen 165. Registro de diámetro de barra

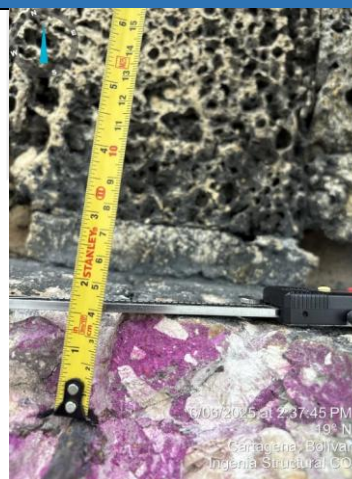
Imagen 166. Registro de recubrimiento cara superior

40-V-CS

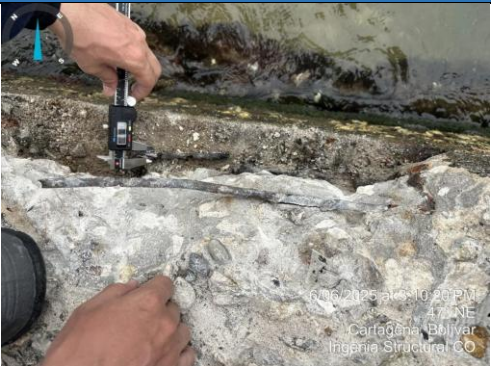
| AU66 | |

| AU66 | |
|--|---|
| <p>Imagen 167. Registro de recubrimiento cara lateral y diámetro de barra</p> | |
| 60-V-CL | |

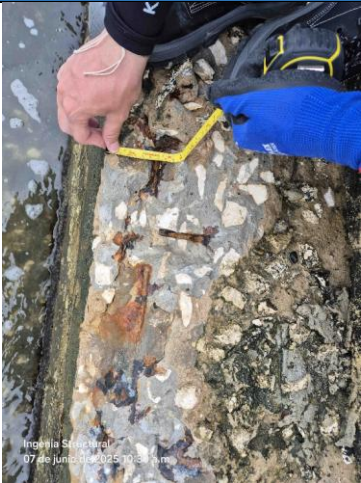
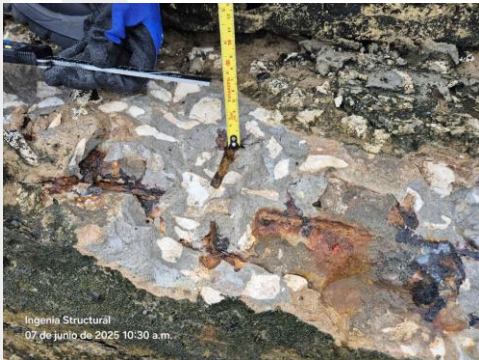
| AU66 | |
|--|---|
| AU67 | |

| AU66 | |
|--|---|
| <p>Imagen 168. Registro de recubrimiento cara lateral</p> | <p>Imagen 169. Registro de recubrimiento cara superior</p> |
| 60-V-CL | 65-V-CS |

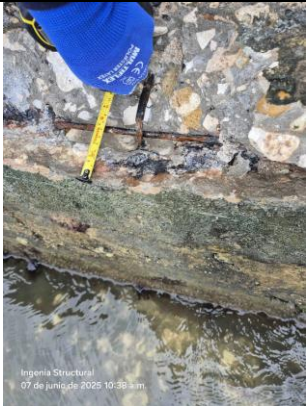
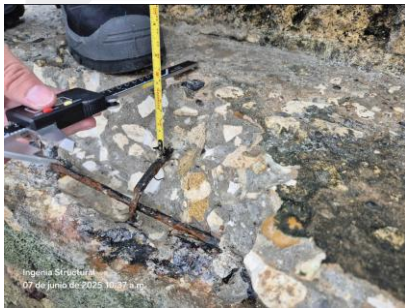
| AU66 | |
|--|---|
| AU68 | |

| AU66 | |
|--|---|
| <p>Imagen 170. Registro de recubrimiento cara lateral</p> | <p>Imagen 171. Registro de recubrimiento cara superior</p> |
| 65-V-CL | 75-V-CS |

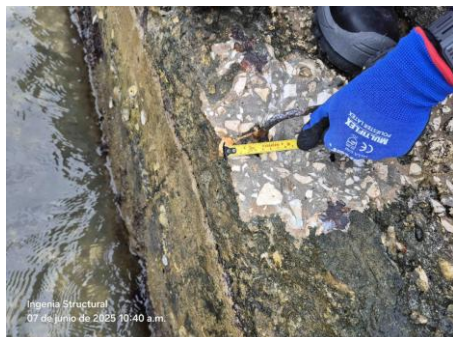
| AU66 | |
|--|---|
| AU69 | |

Imagen 172. Registro de recubrimiento cara lateral
45-V-CL

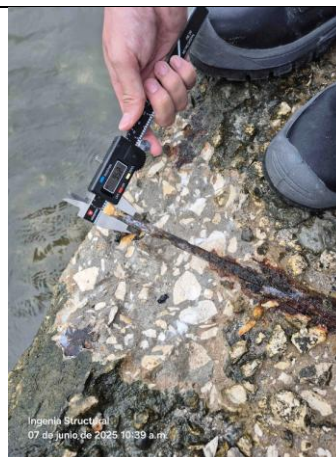
Imagen 173. Registro de diámetro de barra
0-V-CL

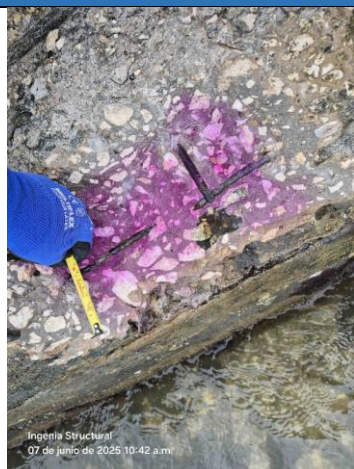
AU610

Imagen 174. Registro de recubrimiento cara lateral
70-V-CL

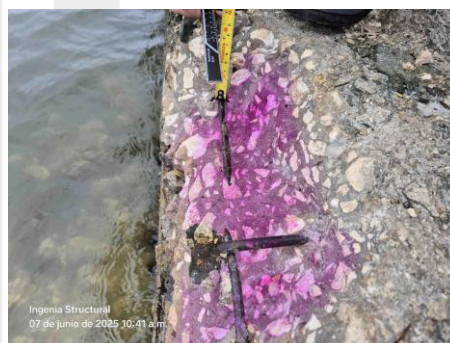
Imagen 175. Registro de recubrimiento cara superior
50-V-CS

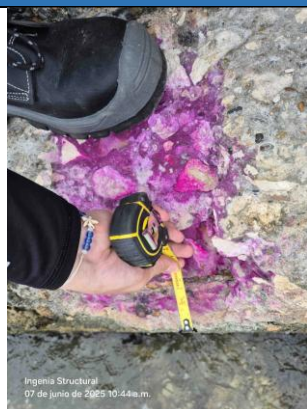
AU611

Imagen 176. Registro de recubrimiento cara lateral
50-V-CL

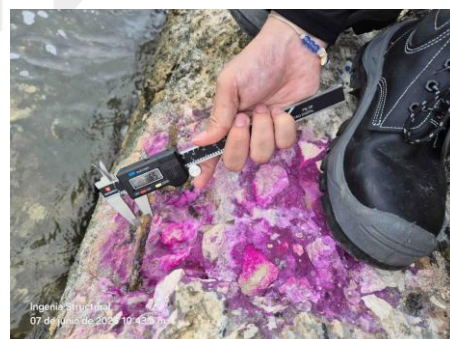
Imagen 177. Registro diámetro de barra
75-V-CS

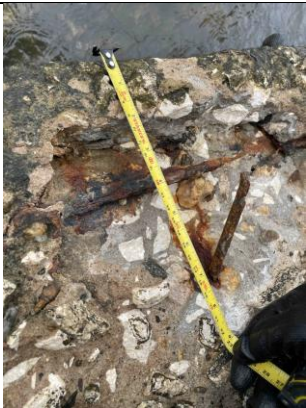
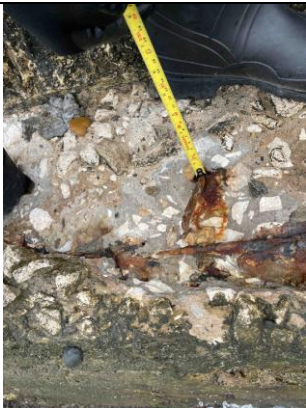
AU612

| <p>Imagen 178. Registro de recubrimiento cara lateral</p> | <p>Imagen 179. Registro de recubrimiento cara superior</p> |
| 90-V-CL | 100-V-CS |

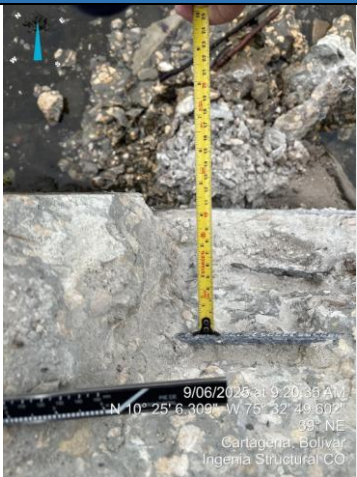
| AU613 | |

| <p>Imagen 180. Registro de recubrimiento cara lateral</p> | <p>Imagen 181. Registro de recubrimiento cara superior</p> |
| 105-V-CL | 120-V-CS |

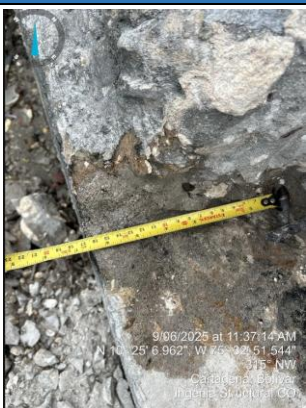
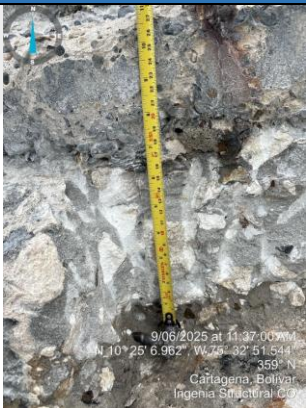
| AU614 | |

| <p>Imagen 182. Registro de recubrimiento cara lateral</p> | <p>Imagen 183. Registro de recubrimiento cara superior</p> |
| 165-V-CL | 160-V-CS |

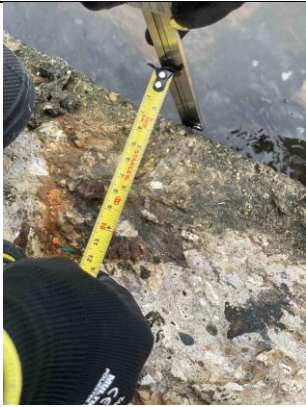
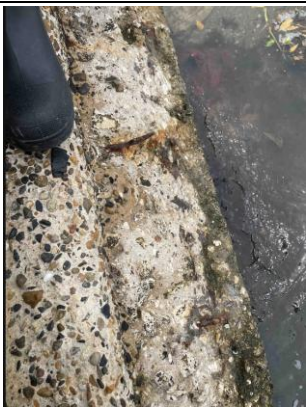
| AU615 | |

| <p>Imagen 184. Registro de recubrimiento cara lateral 75-V-CL</p> | <p>Imagen 185. Registro de recubrimiento cara superior 0-V-CS</p> |

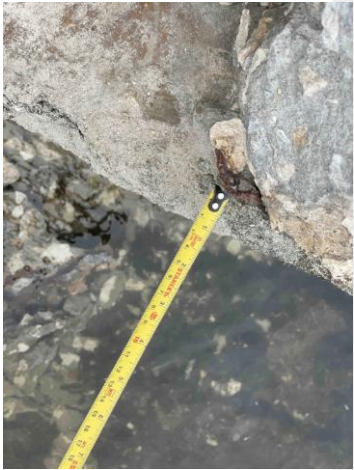
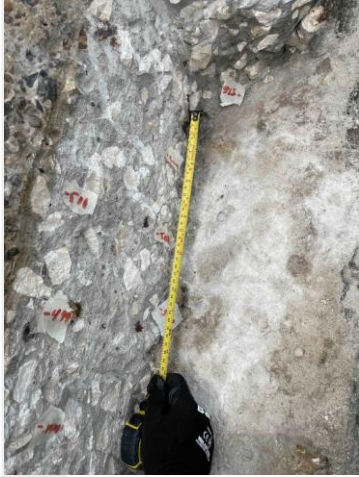
| AU616 | |

| <p>Imagen 186. Registro de recubrimiento cara lateral 20-V-CL</p> | <p>Imagen 187. Registro de recubrimiento cara superior 10-V-CS</p> |

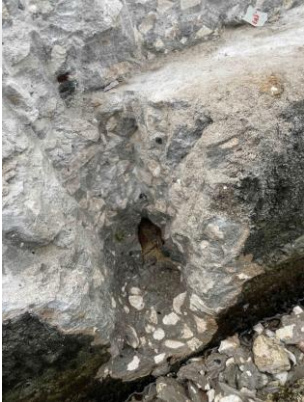
| AU617 | |

| <p>Imagen 188. Registro de recubrimiento cara lateral 200-VI-CL</p> | |

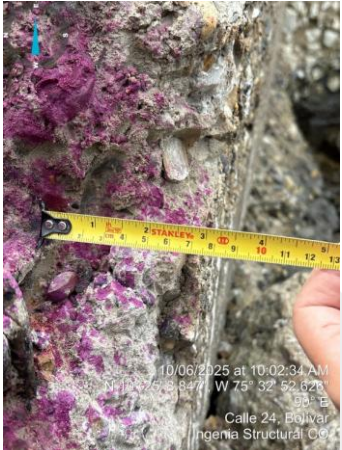
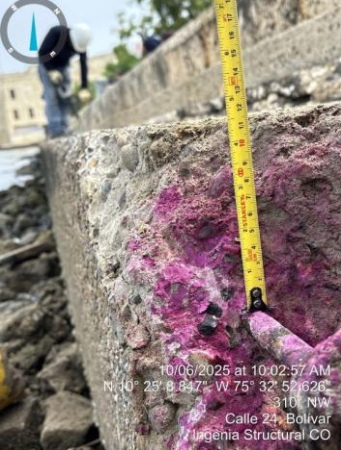
| AU618 | |

| <p>Imagen 189. Registro de recubrimiento cara lateral</p> | <p>Imagen 190. Registro de recubrimiento cara superior</p> |
| 75-VC-CL | 110-VC-CS |

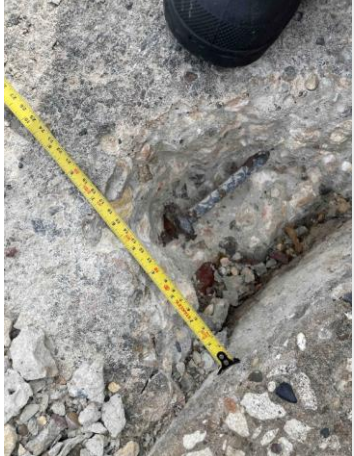
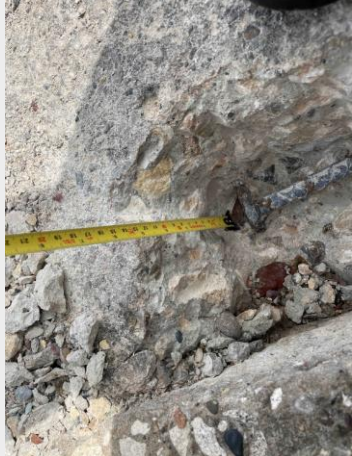
| AU619 | |

| <p>Imagen 191. Registro de recubrimiento cara lateral</p> | <p>Imagen 192. Registro de recubrimiento cara superior</p> |
| 110-VC-CL | 110-VC-CS |

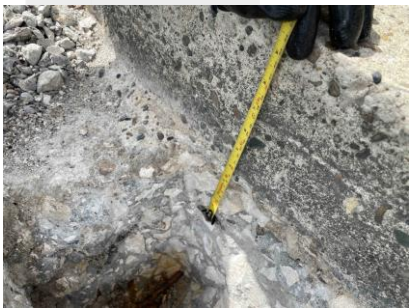
| AU620 | |

| <p>Imagen 193. Registro de diámetro de barra</p> | <p>Imagen 194. Registro de recubrimiento cara superior</p> |
| 100-V-CS | |

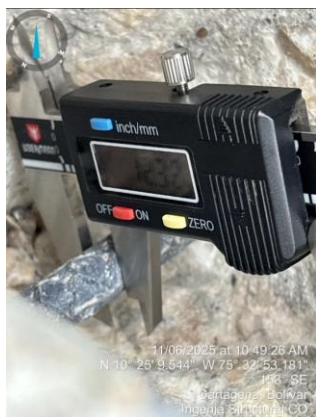
| AU51 | |

Imagen 195. Registro de diámetro de barra

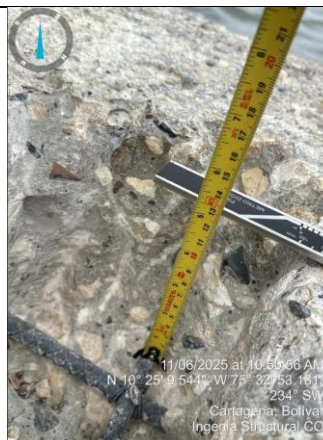
Imagen 196. Registro de recubrimiento cara superior

130-VC-CS

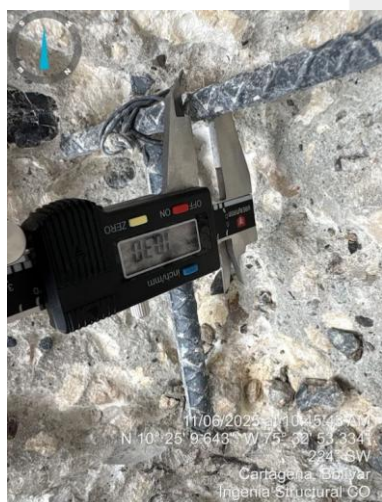
AU2

Imagen 197. Registro de diámetro de barra

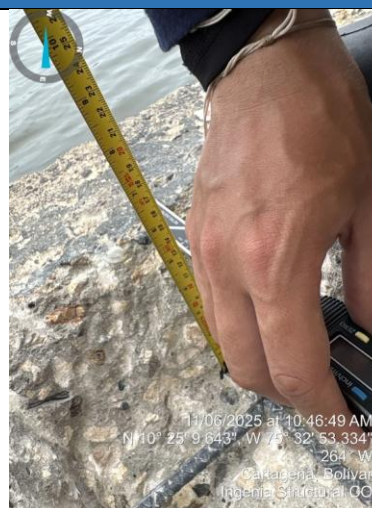
Imagen 198. Registro de recubrimiento cara superior

130-VC-CS

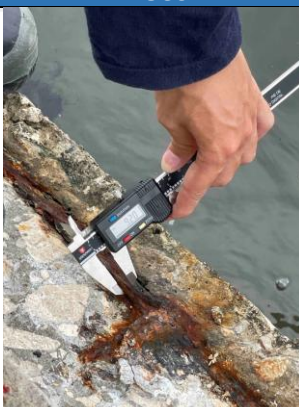
AU3

Imagen 199. Registro de recubrimiento y diámetro de barra

| 0-V-CL | 0-V-CS |

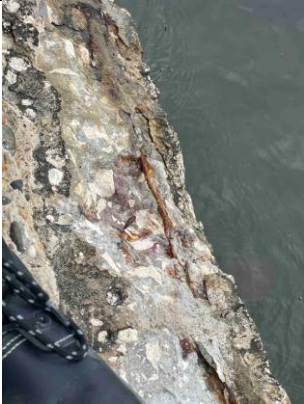
| 0-V-CL | 0-V-CS |
|---|---|
| AU54 | |

| 0-V-CL | 0-V-CS |
|---|---|
| Imagen 200. Registro de recubrimiento | |
| 0-V-CL | 0-V-CS |

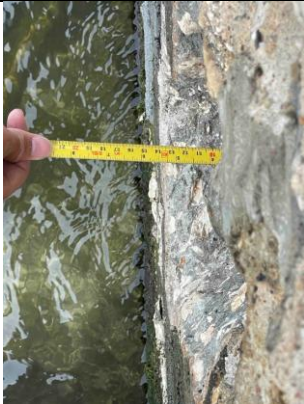
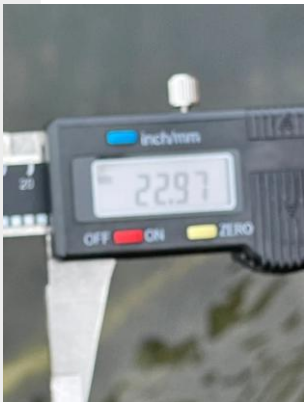
| 0-V-CL | 0-V-CS |
|---|---|
| AU41 | |

| 0-V-CL | 0-V-CS |
|---|---|
| Imagen 201. Registro de recubrimiento cara lateral | Imagen 202. Registro de diámetro de barra |
| 125-V-CL | |

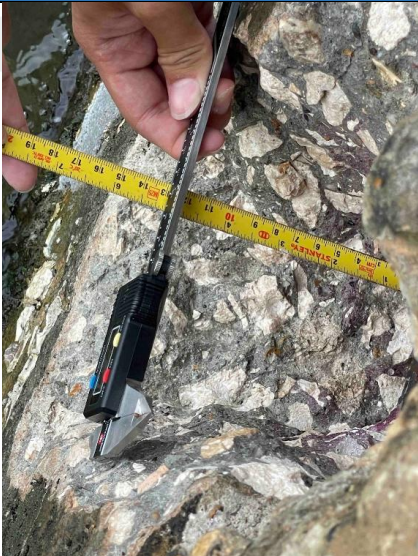
| 0-V-CL | 0-V-CS |
|---|---|
| AU42 | |

| Imagen 203. Registro de recubrimiento cara lateral | |
| 125-V-CL | |

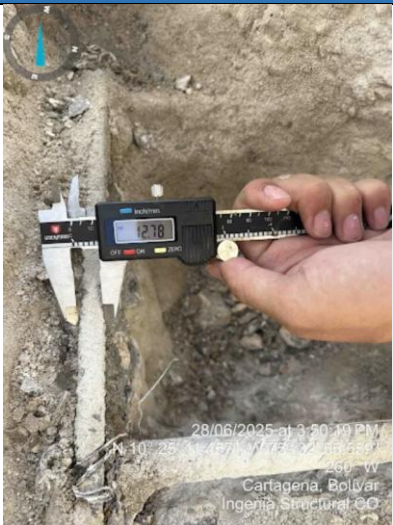
| AU43 | |

| <p>Imagen 204. Registro de diámetro de barra transversal</p> | <p>Imagen 205. Registro de diámetro de barra longitudinal</p> |

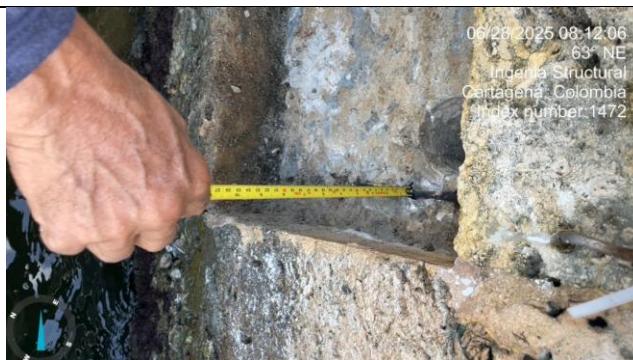
| AU46 | |

Imagen 210. Registro de recubrimiento cara lateral

0-V-CL

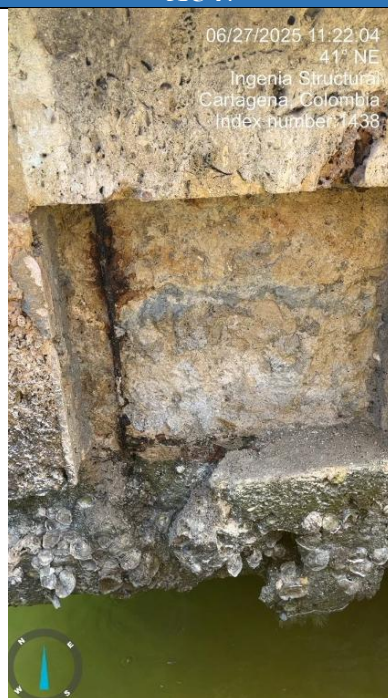
AU47

Imagen 211. Registro de recubrimiento cara lateral

0-V-CL

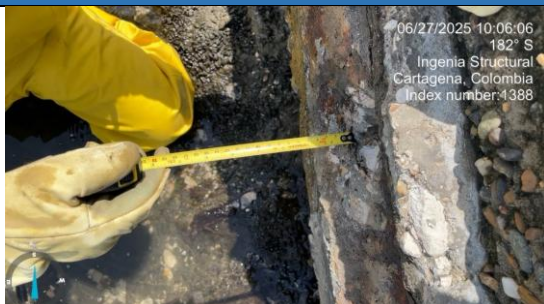
AU48

Imagen 212. Registro de recubrimiento cara lateral

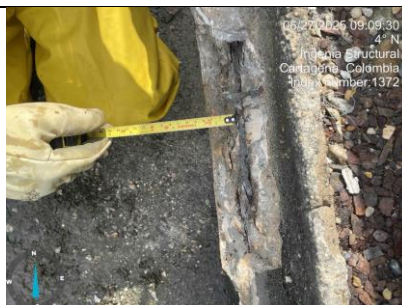
AU49

Imagen 214. Registro de recubrimiento cara lateral

35-V-CL

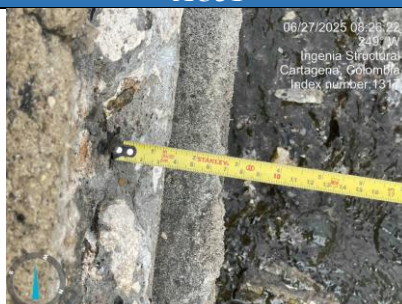
AU31

Imagen 215. Registro de recubrimiento cara lateral

30-V-CL

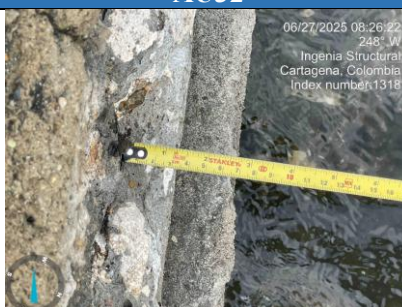
AU32

Imagen 216. Registro de recubrimiento cara lateral

30-V-CL

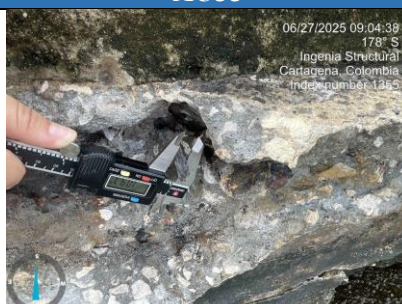
AU33

Imagen 217. Registro de recubrimiento cara lateral y diámetro de barra

20-V-CL

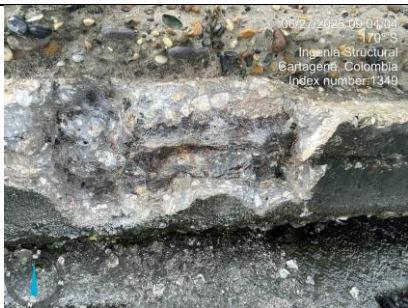
AU34

| <p>Imagen 218. Registro de recubrimiento cara lateral</p> | |
| 40-V-CL | |

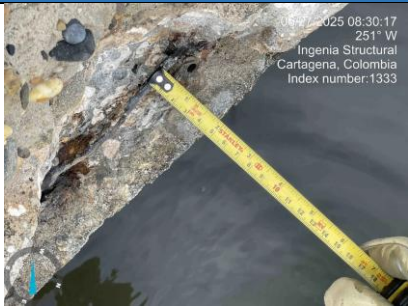
| AU35 | |

| <p>Imagen 219. Registro de recubrimiento cara lateral</p> | |
| 45-V-CL | |

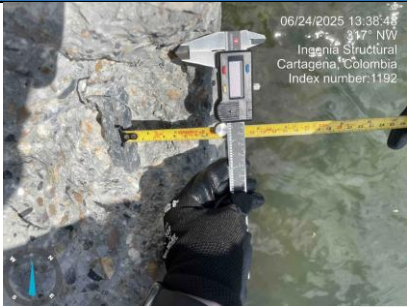
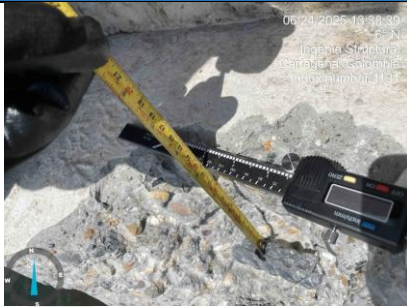
| AU21 | |

| <p>Imagen 220. Registro de recubrimiento cara lateral</p> | <p>Imagen 221. Registro de recubrimiento cara superior</p> |
| 90-V-CL | 115-V-CS |

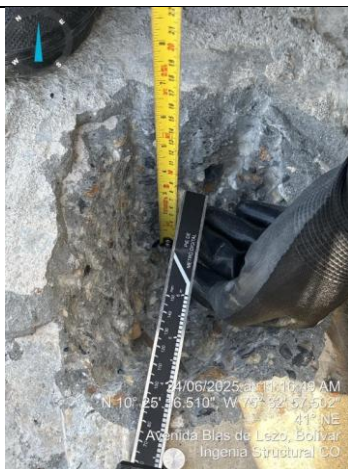
| AU22 | |

Imagen 222. Registro de recubrimiento cara superior

50-V-CS

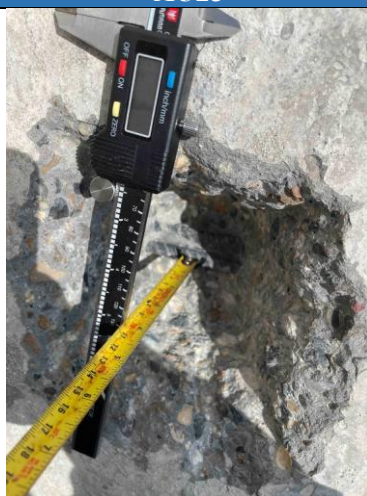
AU23

Imagen 223. Registro de recubrimiento cara superior

100-V-CS

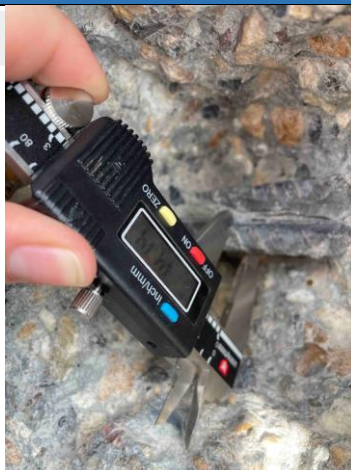
AU23

Imagen 224. Registro de diámetro de barra

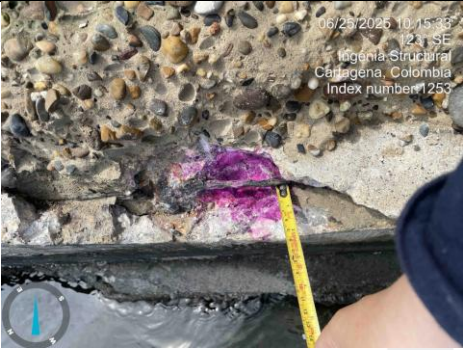
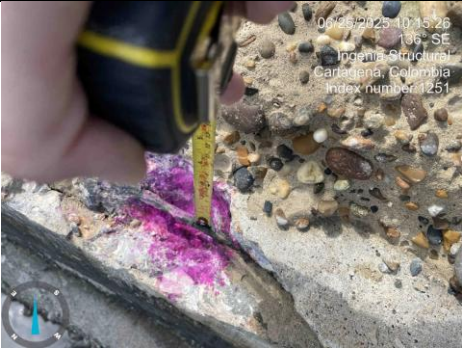
| AU12 | |

| AU12 | |
|--|---|
| <p>06/23/2025 10:15:33 121 SE Ingenia Structural Cartagena, Colombia Index number: 1253</p> <p>Imagen 225. Registro de recubrimiento cara lateral</p> <p>50-V-CL</p> | <p>06/23/2025 10:15:25 136 SE Ingenia Structural Cartagena, Colombia Index number: 1251</p> <p>Imagen 226. Registro de recubrimiento cara superior</p> <p>35-V-CS</p> |

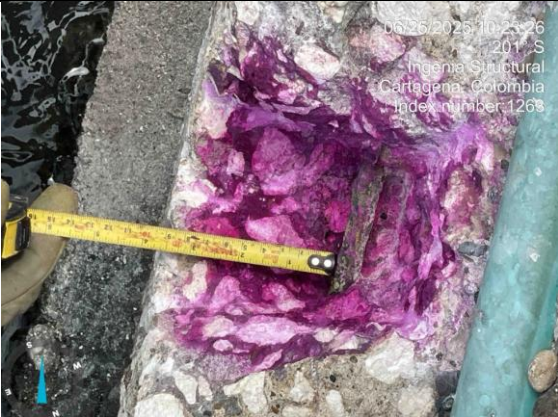
| AU12 | |
|--|---|
| AU13 | |

| AU12 | |
|--|---|
| <p>06/26/2025 10:25:26 201 S Ingenia Structural Cartagena, Colombia Index number: 1263</p> <p>Imagen 227. Registro de recubrimiento cara lateral</p> <p>90-V-CL</p> | |

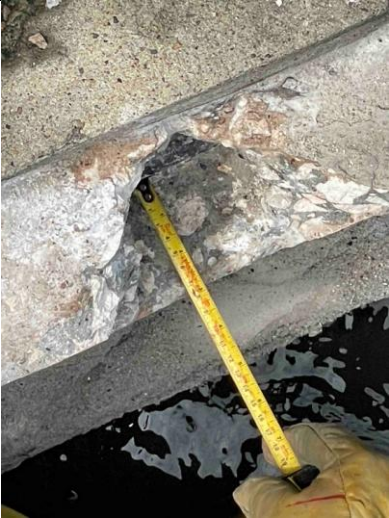
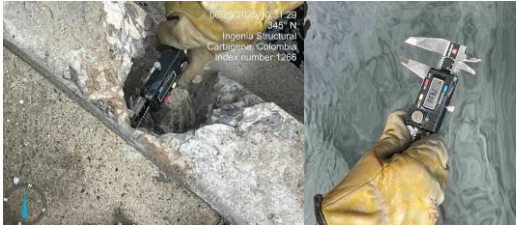
| AU12 | |
|--|---|
| AU14 | |

| AU12 | |
|--|---|
| <p>Imagen 228. Registro de recubrimiento cara lateral</p> <p>75-V-CL</p> | <p>06/26/2025 10:45:45 245 N Ingenia Structural Cartagena, Colombia Index number: 1268</p> <p>Imagen 229. Registro de diámetro de barra</p> |

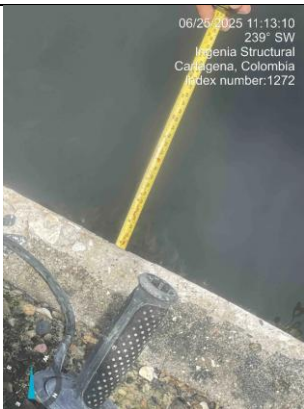
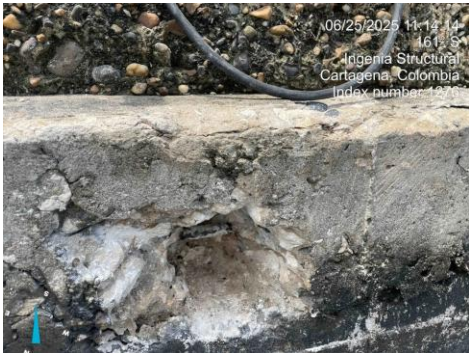
| AU12 | |
|--|---|
| AU15 | |

| <p>Imagen 230. Registro de recubrimiento cara lateral</p> | <p>Imagen 231. Registro de auscultación</p> |
| 90-V-CL | |

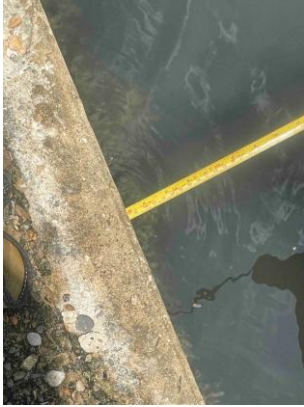
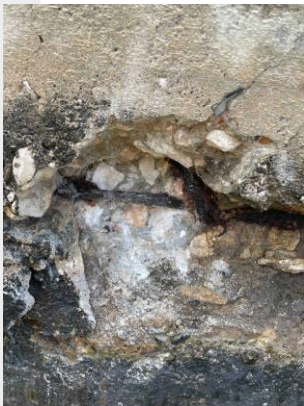
| AU16 | |

| <p>Imagen 232. Registro de recubrimiento cara lateral</p> | <p>Imagen 233. Registro de auscultación</p> |
| 80-V-CL | |

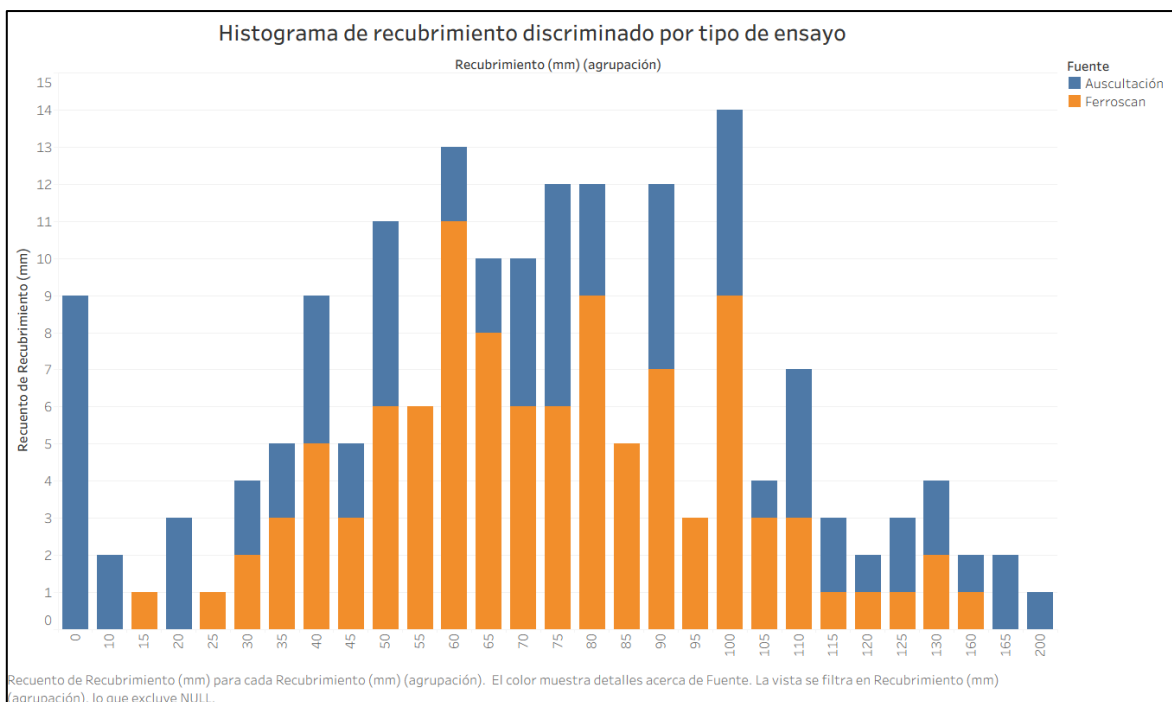
Figura 83. Histograma de recubrimiento medido según ensayo

A partir de los ensayos de ferro scanner y auscultaciones se obtuvo información sobre el recubrimiento medido en cada punto del elemento estructural analizado y se graficó la información según el tipo de ensayo y según el sector medido, tal como se muestra en la **Figura 83** y **Figura 84**

De los histogramas se infiere que la media de los datos es de aproximadamente 75 mm. No obstante, es importante precisar que los ensayos se realizaron únicamente en zonas sin presencia de acero de refuerzo expuesto. Por tal motivo, además de las auscultaciones y mediciones con ferroskan, se consideraron puntos equivalentes con recubrimiento 0 mm, tomando como referencia la información

consignada en el capítulo de INSPECCIÓN VISUAL, con el fin de evitar sesgos derivados de la selección de las zonas ensayadas.
