**Barranquilla, 12 de septiembre de
2025**

“ESTUDIOS DE PATOLOGÍA Y DISEÑOS ESTRUCTURALES AL SISTEMA PERIMETRAL DE CONFINAMIENTO DE MATERIAL DE RELLENO DEL PREDIO DONDE SE ENCUENTRA EL CENTRO DE CONVENCIONES DE CARTAGENA (CCCI)”

ANÁLISIS DE PATOLOGÍA DE CAMPO Y RESULTADOS DE LABORATORIO

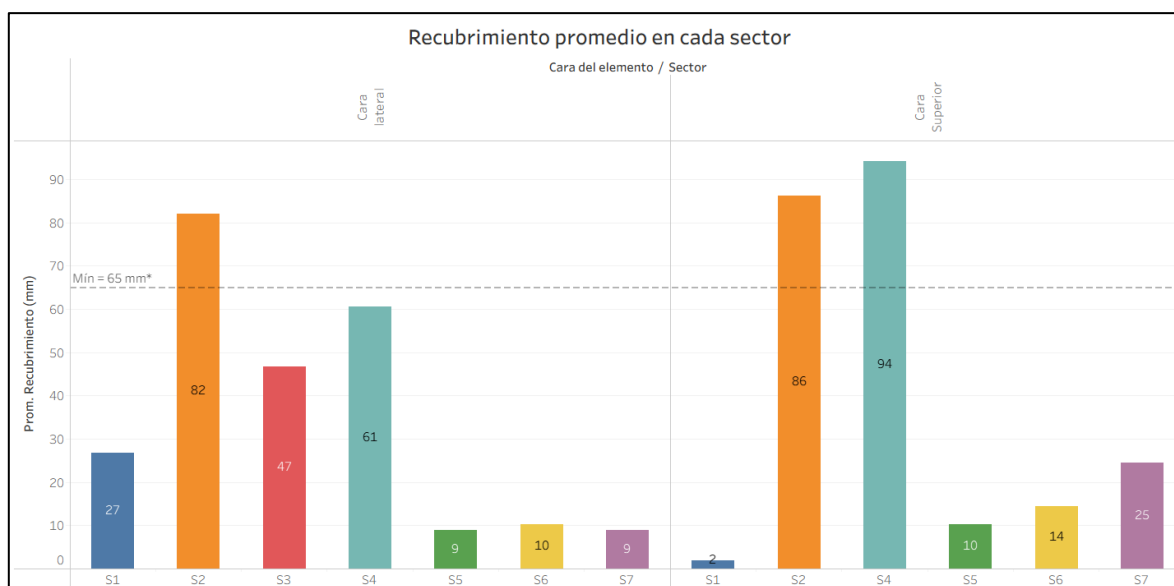
Figura 85. Gráfico de barras de recubrimiento medio discretizado por cara del elemento y por sector

Para un análisis más detallado, los datos fueron discretizados por cara del elemento ensayado, con el objetivo de identificar el recubrimiento más crítico, correspondiente a la cara expuesta al mar. Esta discretización del recubrimiento medio, clasificada por cara del elemento y por sector, se presenta en la **Figura 85**.

Para el sector 4 se presenta el perfil en la **Figura 144**. De acuerdo a la gráfica de la **Figura 85** los recubrimientos promedios para las caras laterales corresponden a 61 mm, por lo tanto, los perfiles de cloruros se proyectan hasta llegar al recubrimiento mínimo normativo de 75 mm.

Para el sector 3 los perfiles se presentan en la **Figura 145**. De acuerdo a la gráfica de la **Figura 85** los recubrimientos promedios para las caras laterales corresponden a 47 mm, si embargo, los perfiles de cloruros se proyectan hasta llegar al recubrimiento mínimo permitido por la norma.

Para el sector 2 los perfiles se presentan en la **Figura 146**. De acuerdo a la gráfica de la **Figura 85** los recubrimientos promedios para las caras laterales corresponden a 61 mm y para las caras superiores de 94 mm, sin embargo, los perfiles de cloruros se proyectan hasta llegar al recubrimiento mínimo permitido por la normativa, como se observa a continuación:

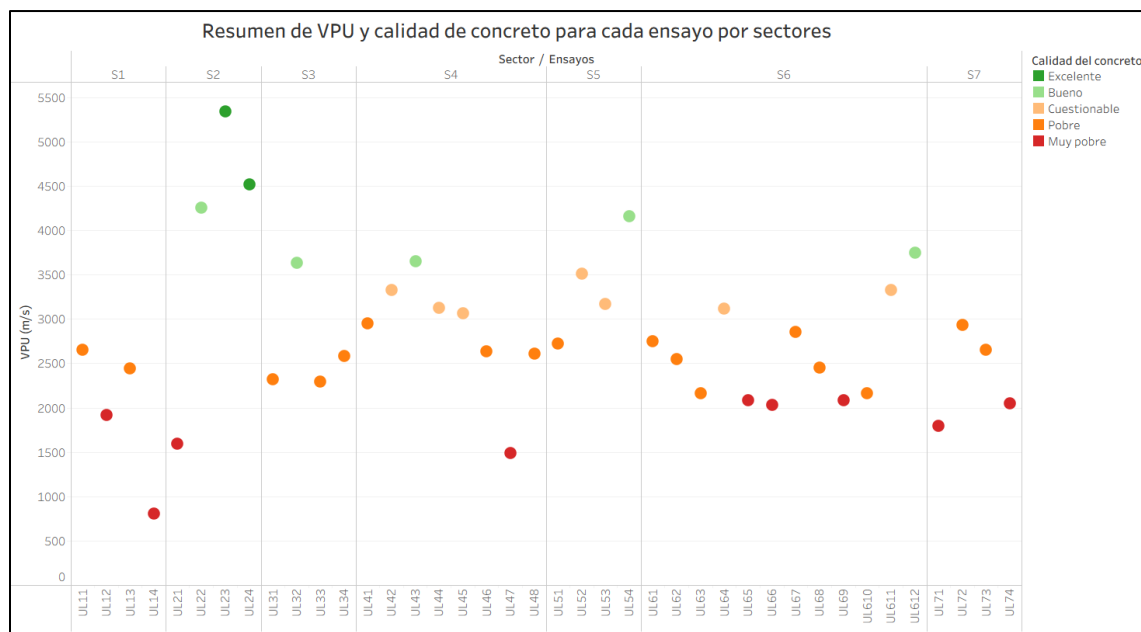
Figura 88. Resultado de VPU arrojado por el Pundit® PL-200 de Proceq

A continuación, se presenta el resumen estadístico de los datos de velocidad de pulso ultrasónico obtenido para cada uno de los puntos de medición considerados a lo largo de la estructura de soporte y clasificados según la calidad de concreto, tal como se muestra en la Figura 88.

El gráfico de puntos muestra los valores del VPU promedio para cada ensayo realizado, discretizado por sectores (S1 a S7) y por la calidad de concreto. Para la mayoría de los sectores, los datos reportados corresponden con calidades de concreto cuestionable, pobre y muy pobre. Únicamente en el sector 2 se registran calidades excelentes del concreto, y por lo menos uno de los datos reportados de los en los sectores alcanzan a registrar una medición con calidad buena.

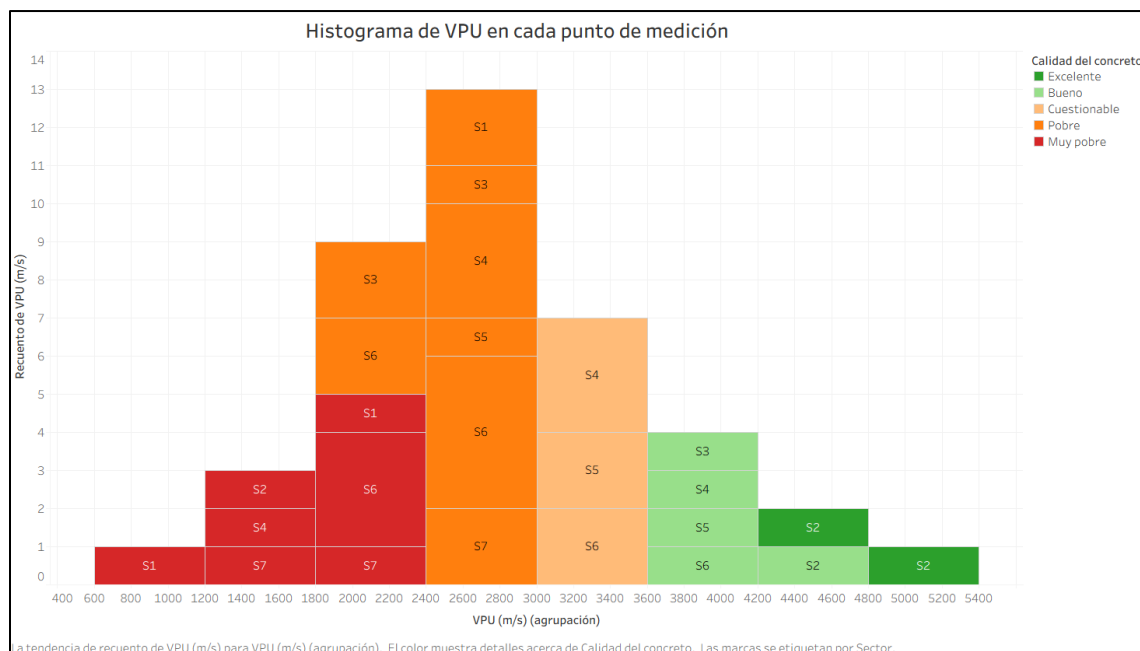
Figura 89 Resultado de VPU arrojado por el Pundit® PL-200 de Proceq

Además del gráfico de puntos, se organizó la información en un histograma de frecuencias en el cual se muestra con el color la calidad del concreto y la etiqueta indica el sector de donde se obtuvo la medición tal como se muestra en la Figura 89.

El histograma presenta un rango de los valores de medición de VPU de 4500 m/s que comprende datos entre los 1000 m/s y los 5500 m/s. Sin embargo, los datos se concentran en los intervalos de 1000 – 3600 m/s, es decir, calidades entre cuestionable y muy pobre, lo que refleja el estado de deterioro del concreto de recubrimiento en el elemento viga cabezal.

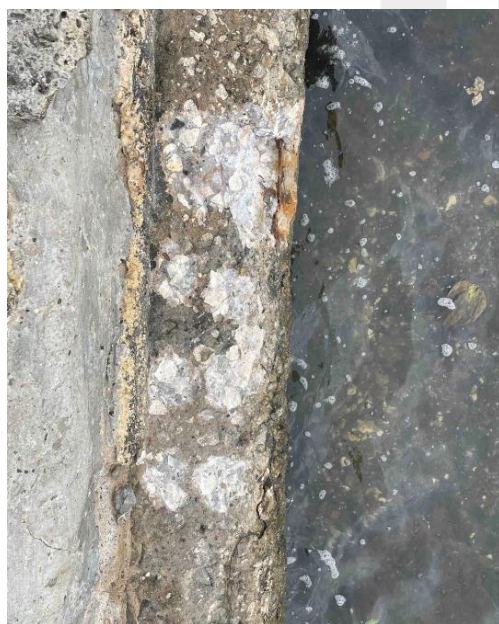
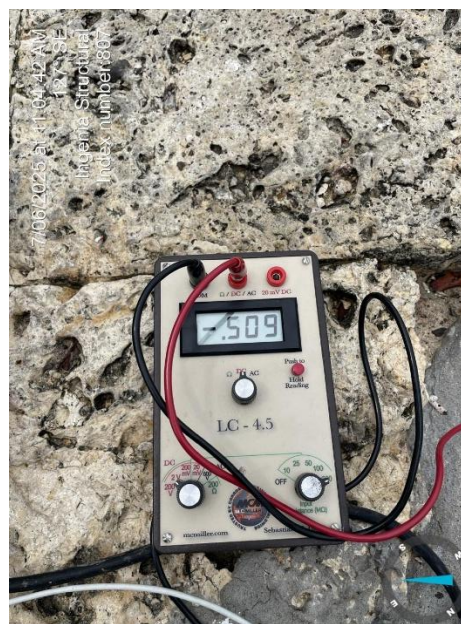
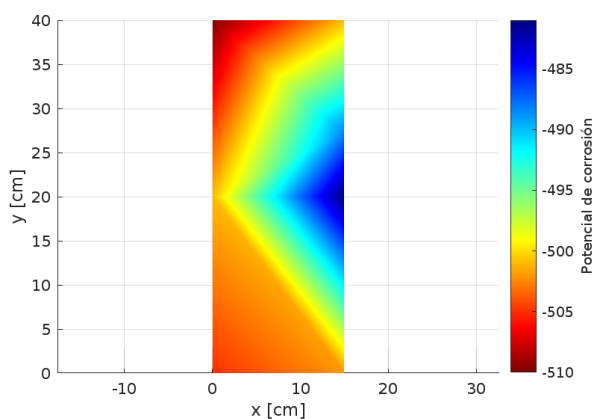
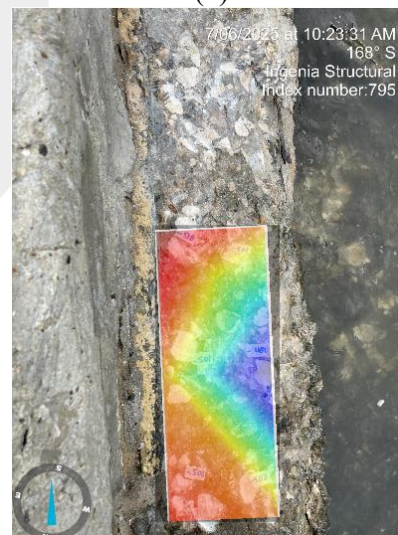
Figura 102. Ubicación y resultados de potencial de corrosión PC69

En el ensayo PC69, los potenciales medidos se sitúan entre -485 mV y -510 mV respecto al electrodo CSE. Estos valores reflejan una alta probabilidad de corrosión activa en el acero de refuerzo. El área superior e inferior izquierda muestra los valores más negativos, evidenciando mayor riesgo de daño en esa zona específica.

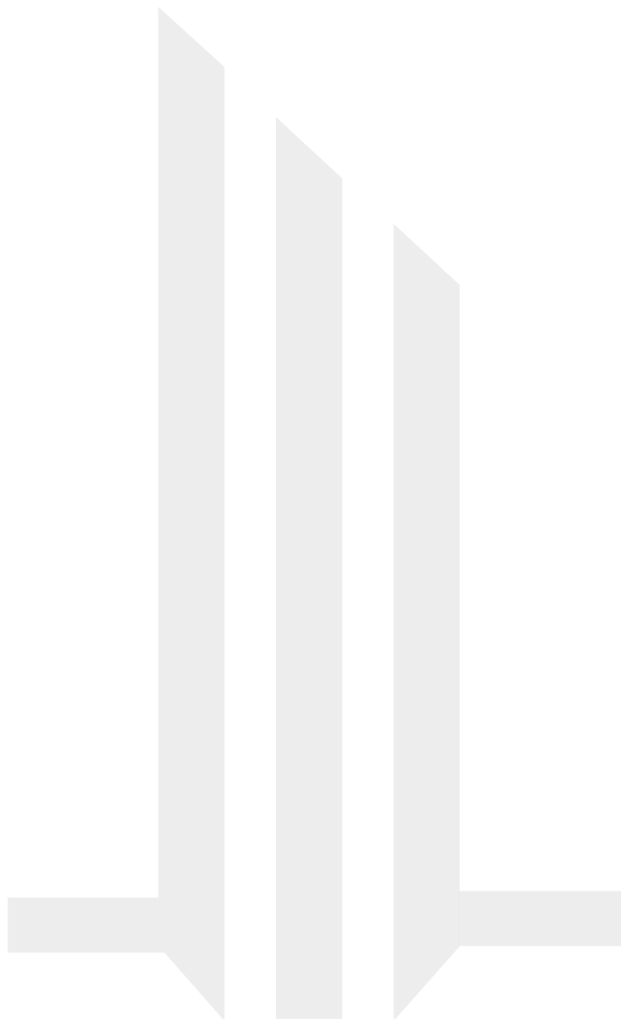
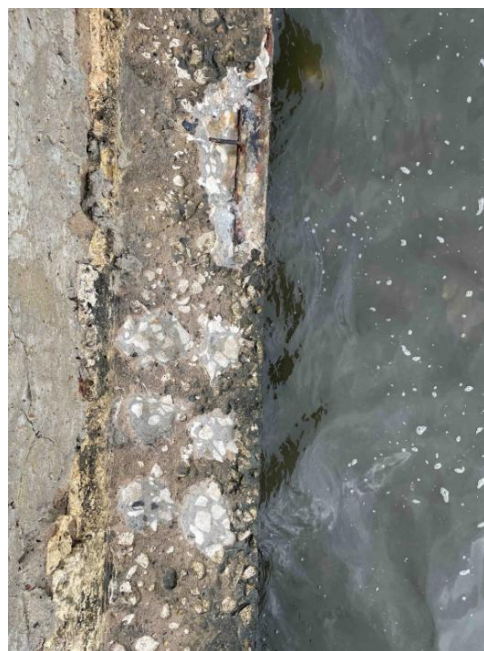
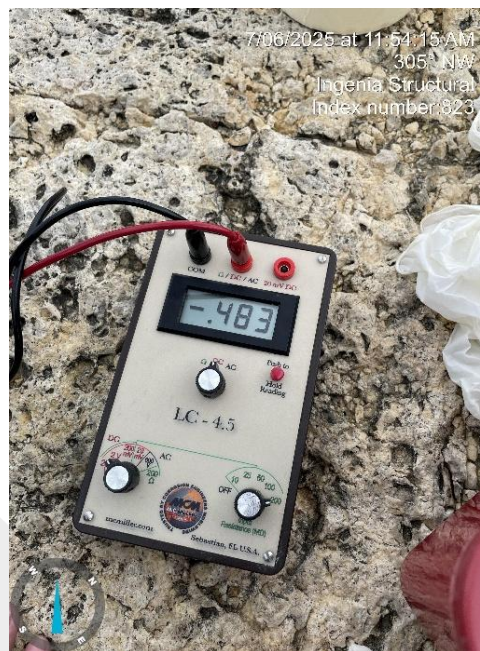
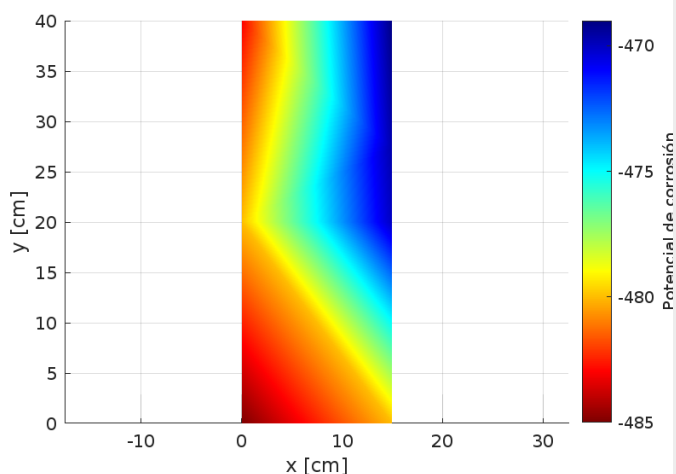
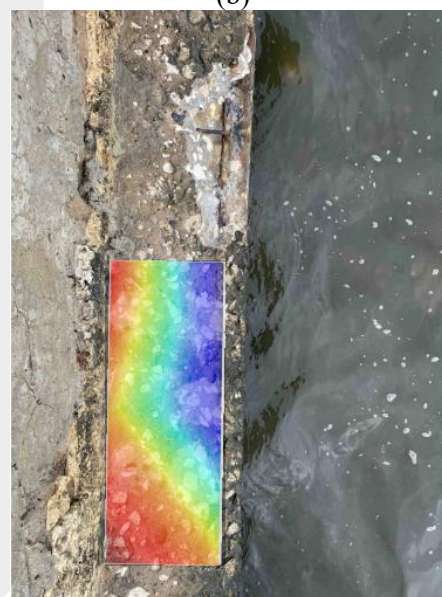
Figura 103. Ubicación y resultados de potencial de corrosión PC610

El ensayo PC610 registra potenciales de corrosión entre -470 mV y -485 mV frente al electrodo CSE. Estos valores, ubicados por debajo de -350 mV según la norma, indican una probabilidad superior al 90% de corrosión activa en el acero de refuerzo. La mayor concentración de potenciales críticos se localiza en la la parte inferior izquierda.

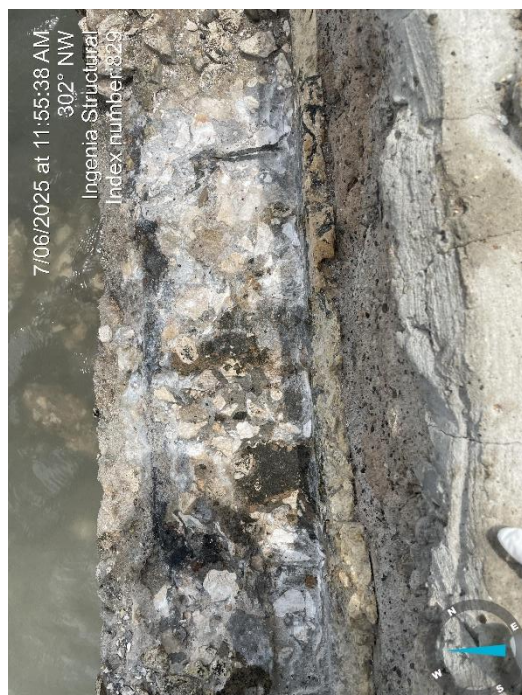
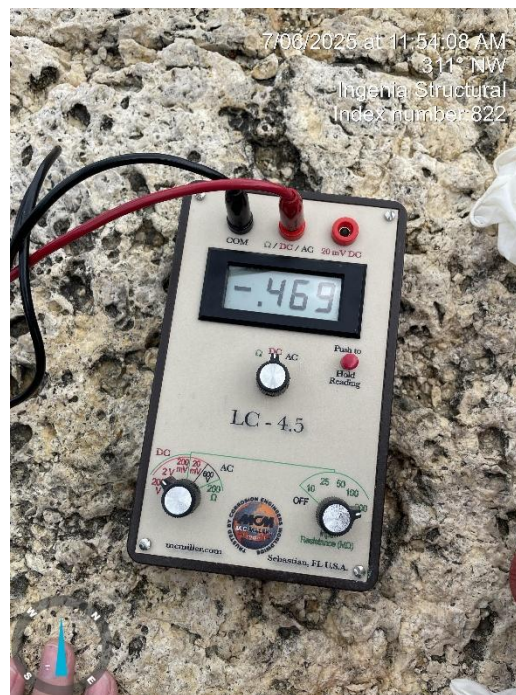
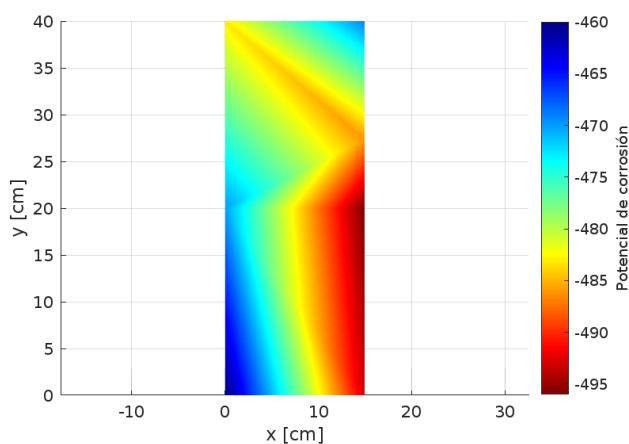
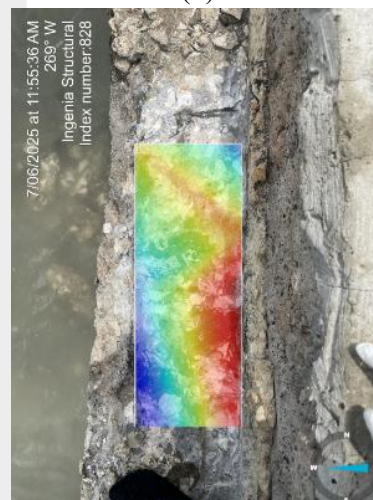
Figura 104. Ubicación y resultados de potencial de corrosión PC611

El resultado del ensayo PC611 muestra potenciales entre -460 mV y -495 mV respecto al electrodo CSE. Estos valores indican, una alta probabilidad de corrosión activa del acero de refuerzo. El sector central y parte inferior derecha concentran los valores más negativos, señalando estas zonas como las más afectadas dentro del área evaluada.

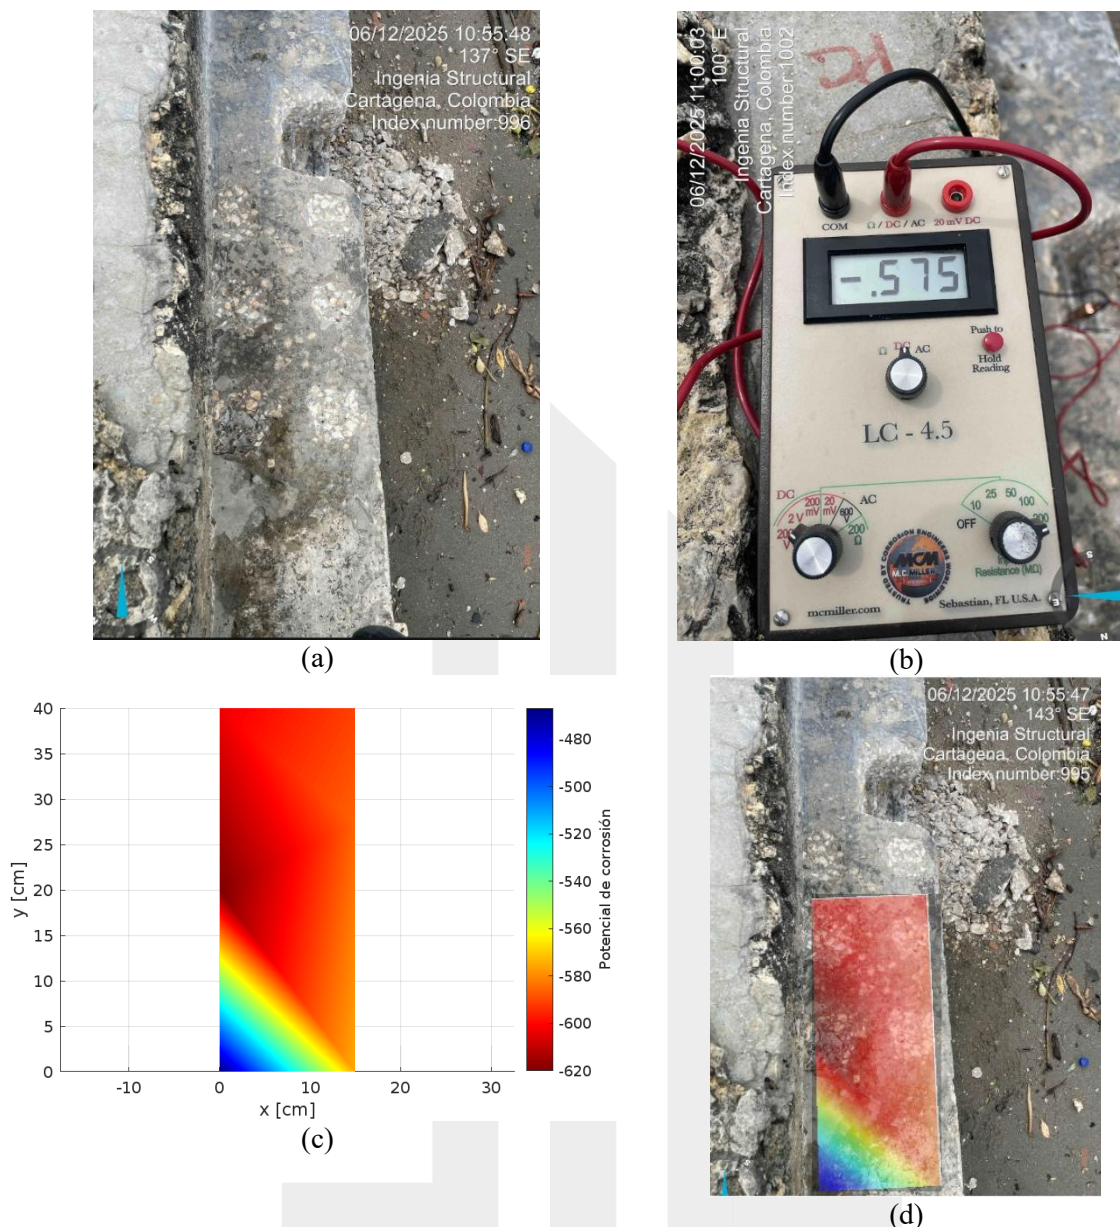
Figura 105. Ubicación y resultados de potencial de corrosión PC612

El ensayo PC12 evidencia potenciales de corrosión que varían entre -480 mV y -620 mV respecto al electrodo CSE. Estos valores, confirman una probabilidad superior al 90% de presencia de corrosión activa en el acero de refuerzo. La zona superior del área inspeccionada concentra los valores más negativos, lo que refleja un estado de deterioro avanzado en esa sección del elemento estructural.

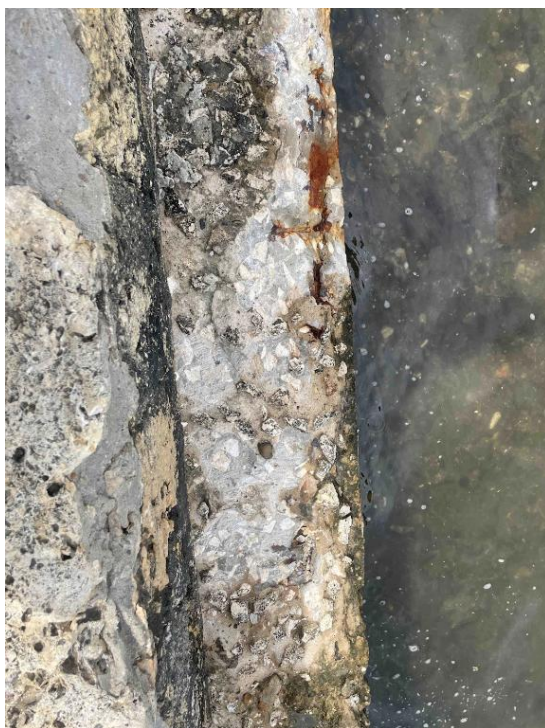
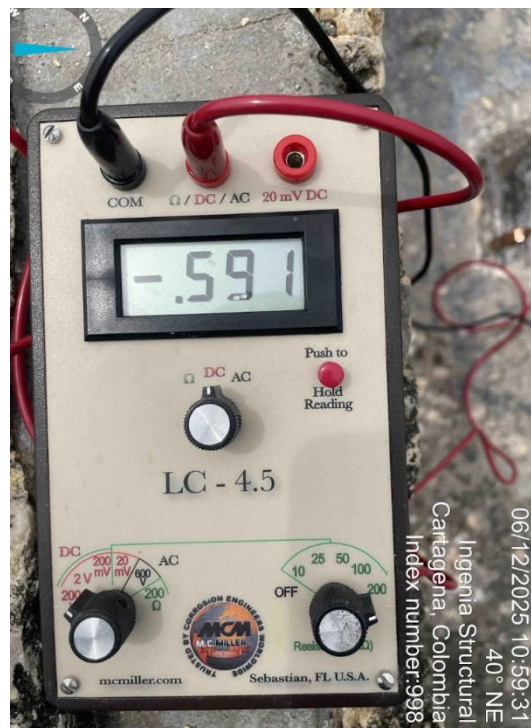
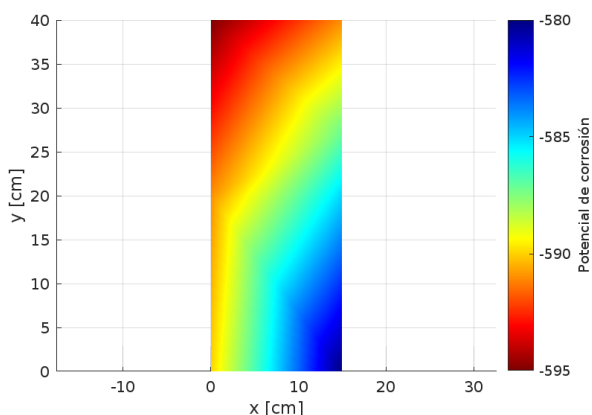
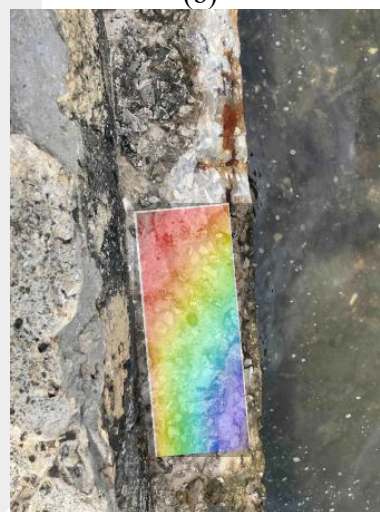
Figura 106. Ubicación y resultados de potencial de corrosión PC613

El ensayo PC613 reporta potenciales de corrosión entre -580 mV y -595 mV frente al electrodo CSE, ubicándose en el rango crítico según la ASTM C876. Estos valores indican una probabilidad muy alta de corrosión activa en el acero de refuerzo. La zona superior izquierda del área evaluada concentra los valores más negativos, lo que sugiere un deterioro severo y progresivo en esa sección del elemento.

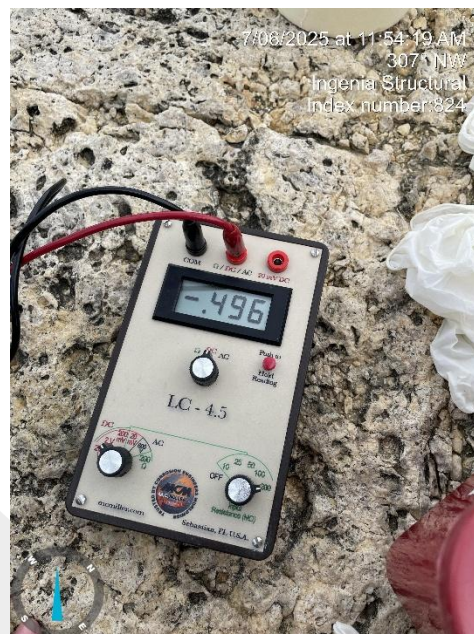
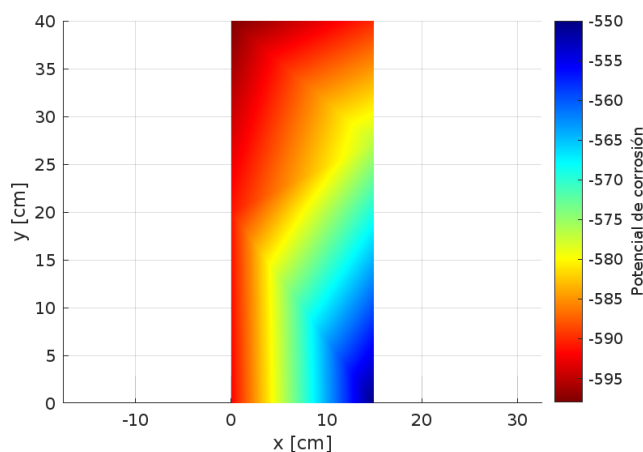
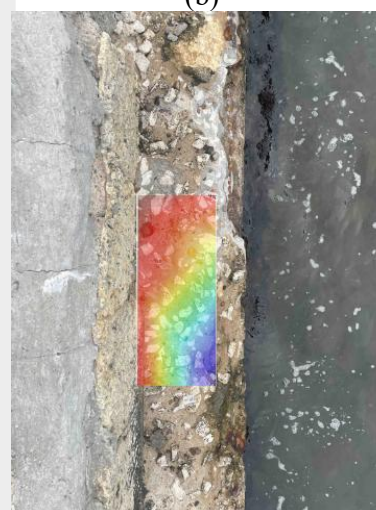
Figura 107. Ubicación y resultados de potencial de corrosión PC614

El ensayo PC614 presenta potenciales de corrosión en el rango de -550 mV a -595 mV respecto al electrodo CSE. Estos valores confirman, según la norma ASTM C876, una alta probabilidad de corrosión activa en el refuerzo. El mapa indica una mayor concentración de potenciales críticos en la zona superior izquierda del área evaluada, identificando esa zona como prioritaria para intervenciones correctivas.

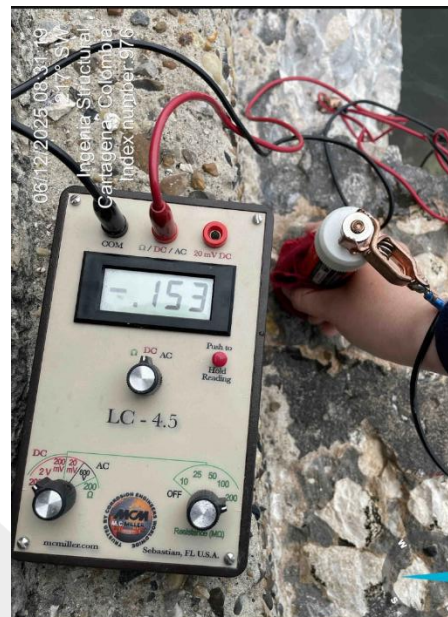
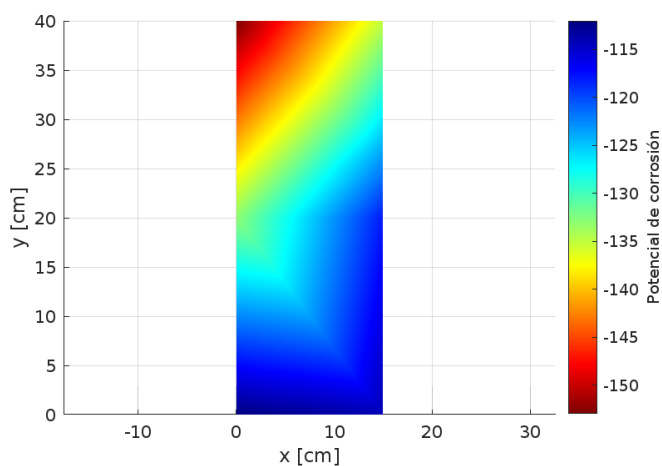
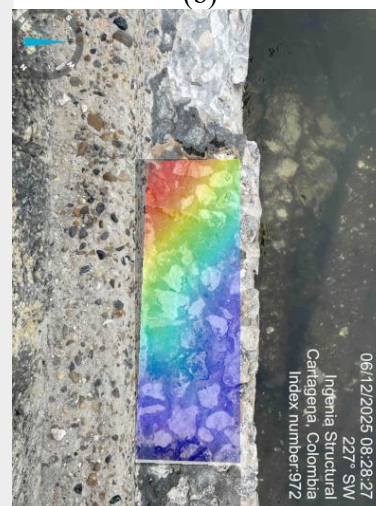
Figura 108. Ubicación y resultados de potencial de corrosión PC615

En el ensayo PC615 se registraron potenciales entre -115 mV y -150 mV respecto al electrodo CSE. Al tratarse de valores mayores (menos negativos) a -200 mV, según la referencia ASTM C876, se interpreta que el elemento presenta una baja probabilidad de corrosión activa en el acero de refuerzo en el momento de la medición.

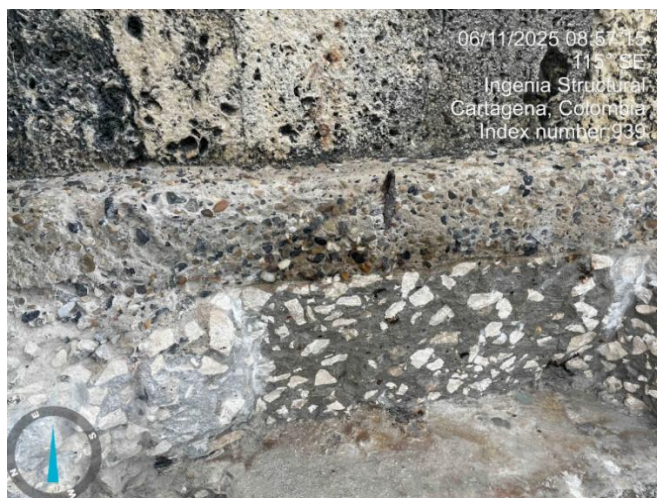
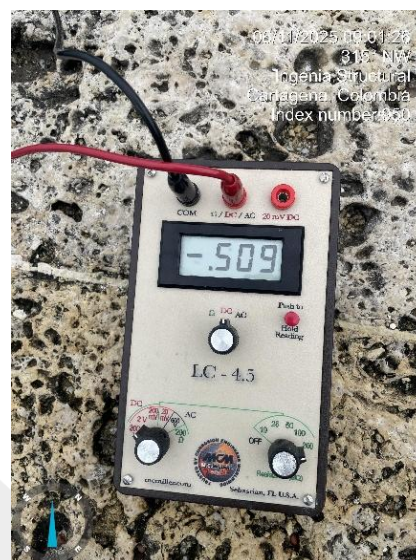
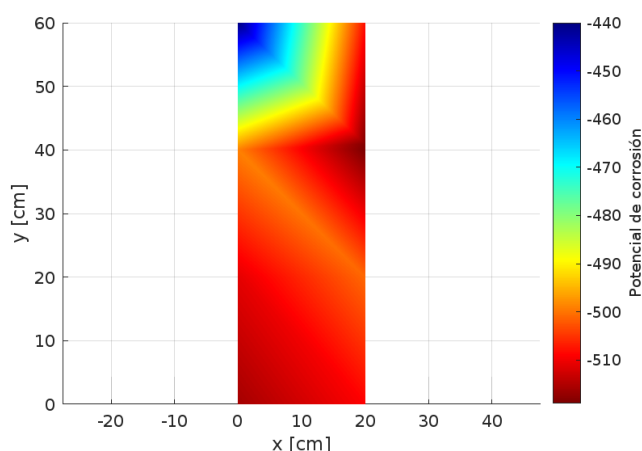
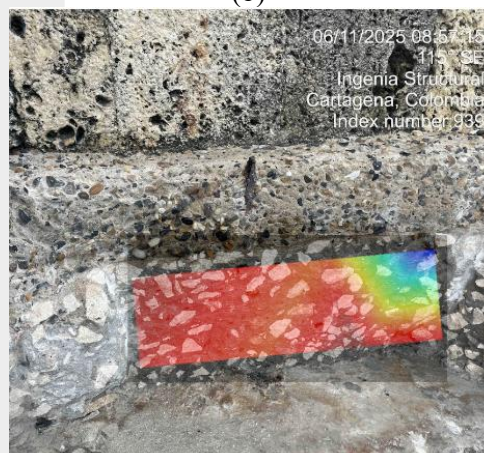
Figura 109. Ubicación y resultados de potencial de corrosión PC616

Los potenciales registrados en el ensayo PC616 varían entre -440 mV y -510 mV respecto al electrodo CSE. Estos valores, al ser menores a -350 mV, indican una alta probabilidad de corrosión activa en el acero de refuerzo. Las zonas centrales e inferiores concentran los valores más negativos, identificándose como áreas críticas con riesgo evidente de deterioro.

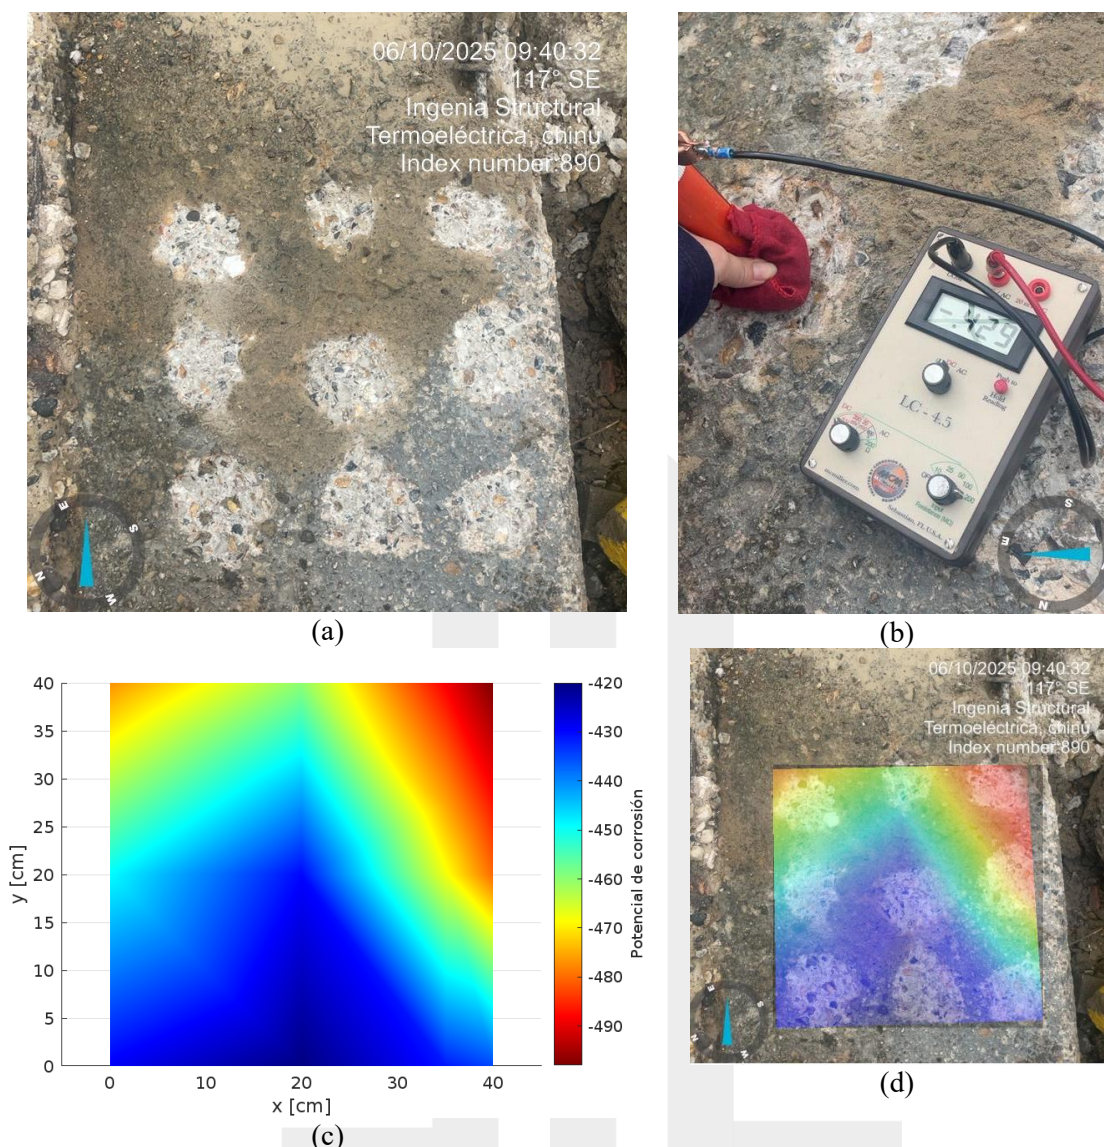
Figura 110. Ubicación y resultados de potencial de corrosión PC617

El mapa del ensayo PC617 muestra potenciales entre -420 mV y -490 mV respecto al electrodo CSE. Dado que todos los valores son menores a -350 mV, conforme a la referencia ASTM C876, el resultado indica una alta probabilidad de corrosión en el acero de refuerzo. El área central y superior concentra los potenciales más negativos, por lo que estas zonas deben considerarse como prioritarias para acciones correctivas.

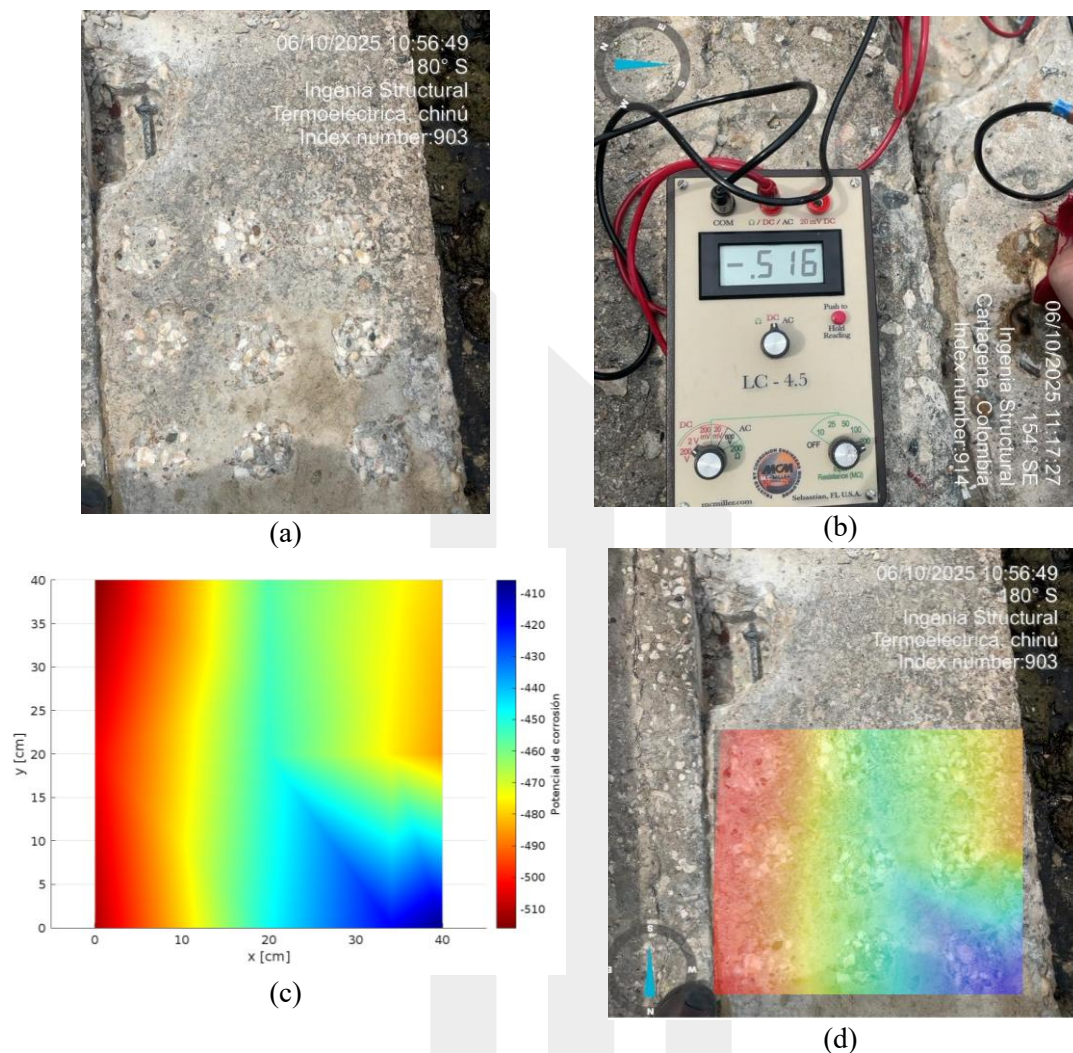
Figura 111. Ubicación y resultados de potencial de corrosión PC618

En el ensayo PC618 se detectan potenciales entre -410 mV y -510 mV respecto al electrodo CSE, todos dentro del rango que señala actividad corrosiva según. El sector izquierdo del área analizada presenta los valores más negativos, reflejando una condición desfavorable del refuerzo en ese tramo. El patrón general evidencia un estado comprometido del acero, con focos de deterioro más acentuados hacia los bordes.

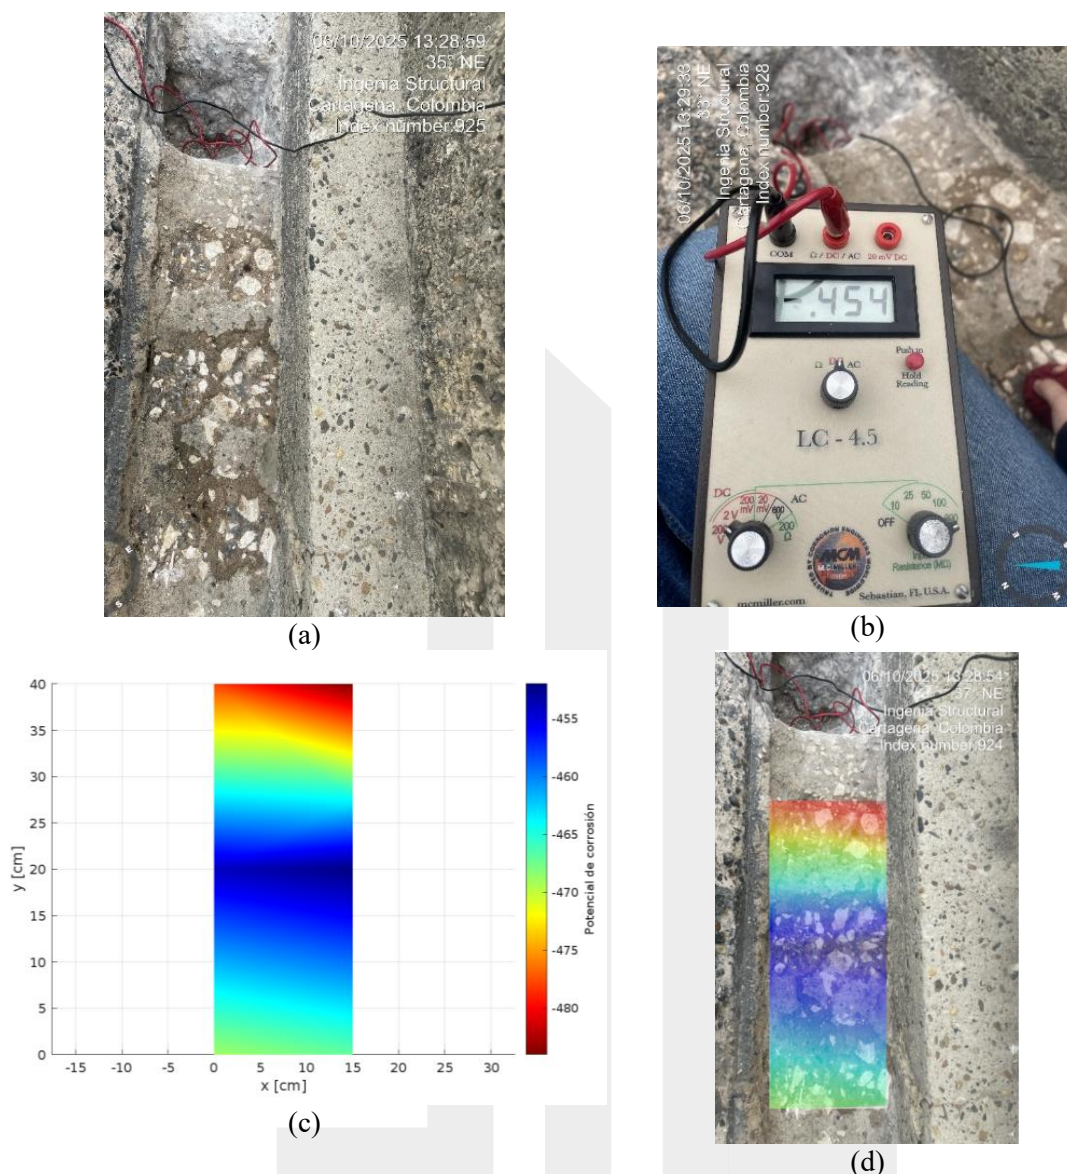
Figura 112. Ubicación y resultados de potencial de corrosión PC619

Los resultados del ensayo PC619 indican potenciales entre -455 mV y -480 mV respecto al electrodo CSE, lo que evidencia un entorno desfavorable para el refuerzo, con una clara condición de corrosión activa según la norma ASTM C876. La mayor concentración de potenciales negativos se observa en la franja superior del área evaluada, señalando esta zona como la de mayor vulnerabilidad estructural.

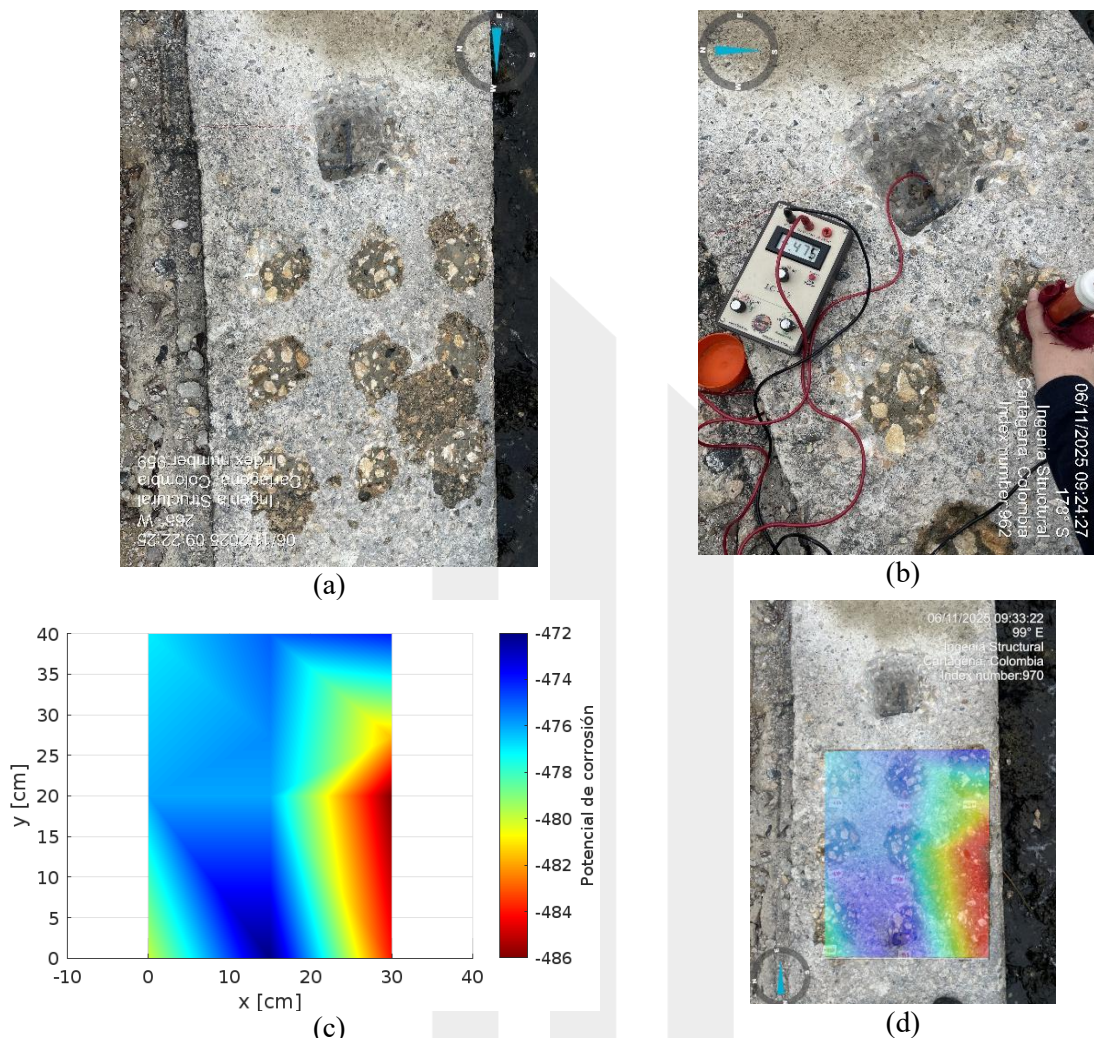
Figura 113. Ubicación y resultados de potencial de corrosión PC51

El ensayo PC51 reporta potenciales entre -472 mV y -486 mV respecto al electrodo CSE, ubicándose completamente por debajo del umbral de -350 mV. Estos valores confirman, una condición activa de corrosión en el acero de refuerzo. Las zonas laterales muestran mayor concentración de potenciales negativos, sugiriendo deterioro localizado hacia los extremos del elemento evaluado.

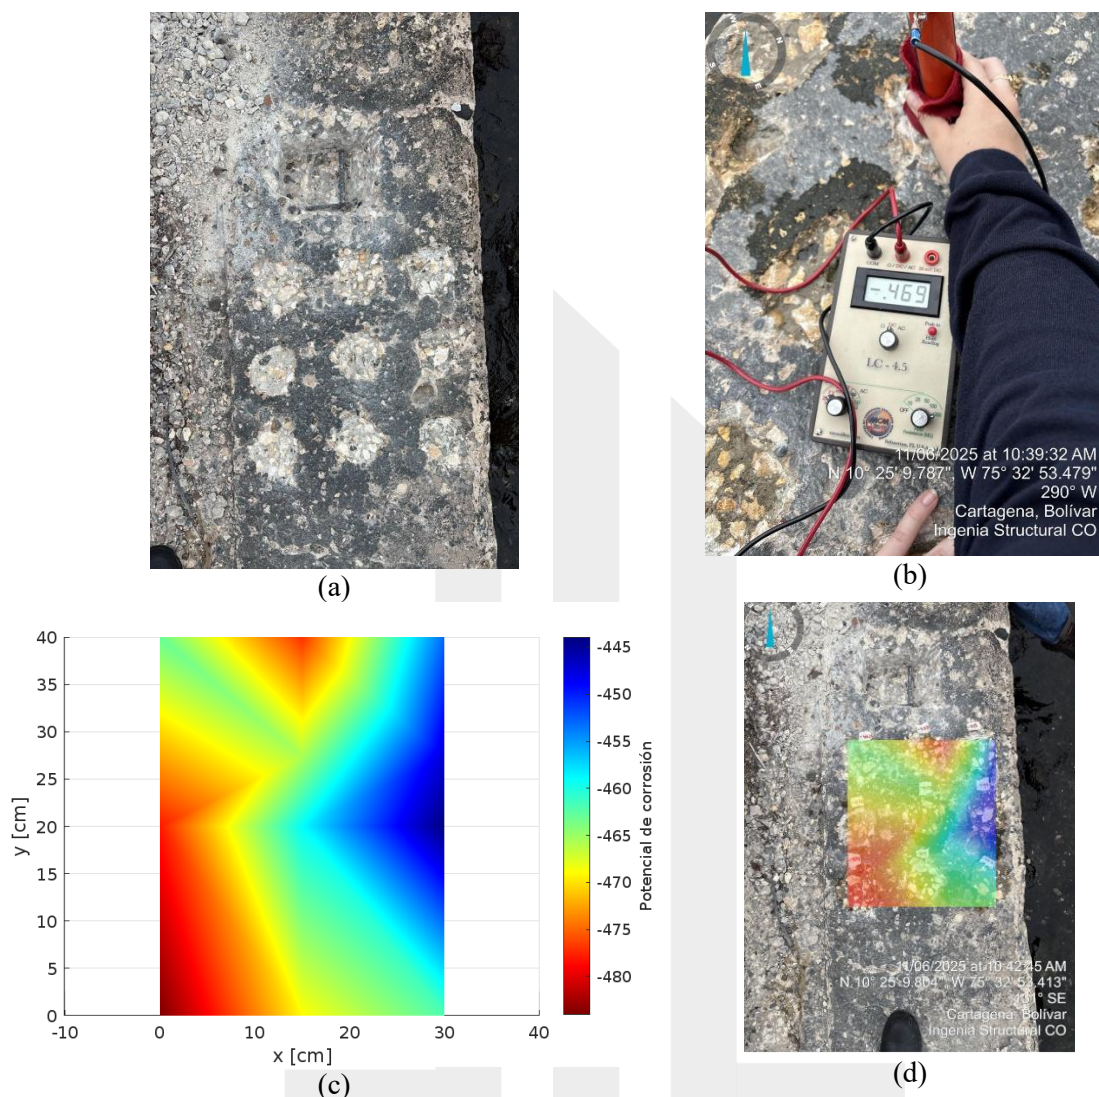
Figura 114. Ubicación y resultados de potencial de corrosión PC52

En el ensayo PC52 se midieron potenciales entre -445 mV y -480 mV respecto al electrodo CSE. Estos resultados reflejan un ambiente de corrosión activa en el acero de refuerzo, dado que todos los valores están por debajo de -350 mV. El mapa revela que la zona lateral izquierda concentra los potenciales más negativos, lo que sugiere un deterioro mayor en ese sector específico del elemento inspeccionado.

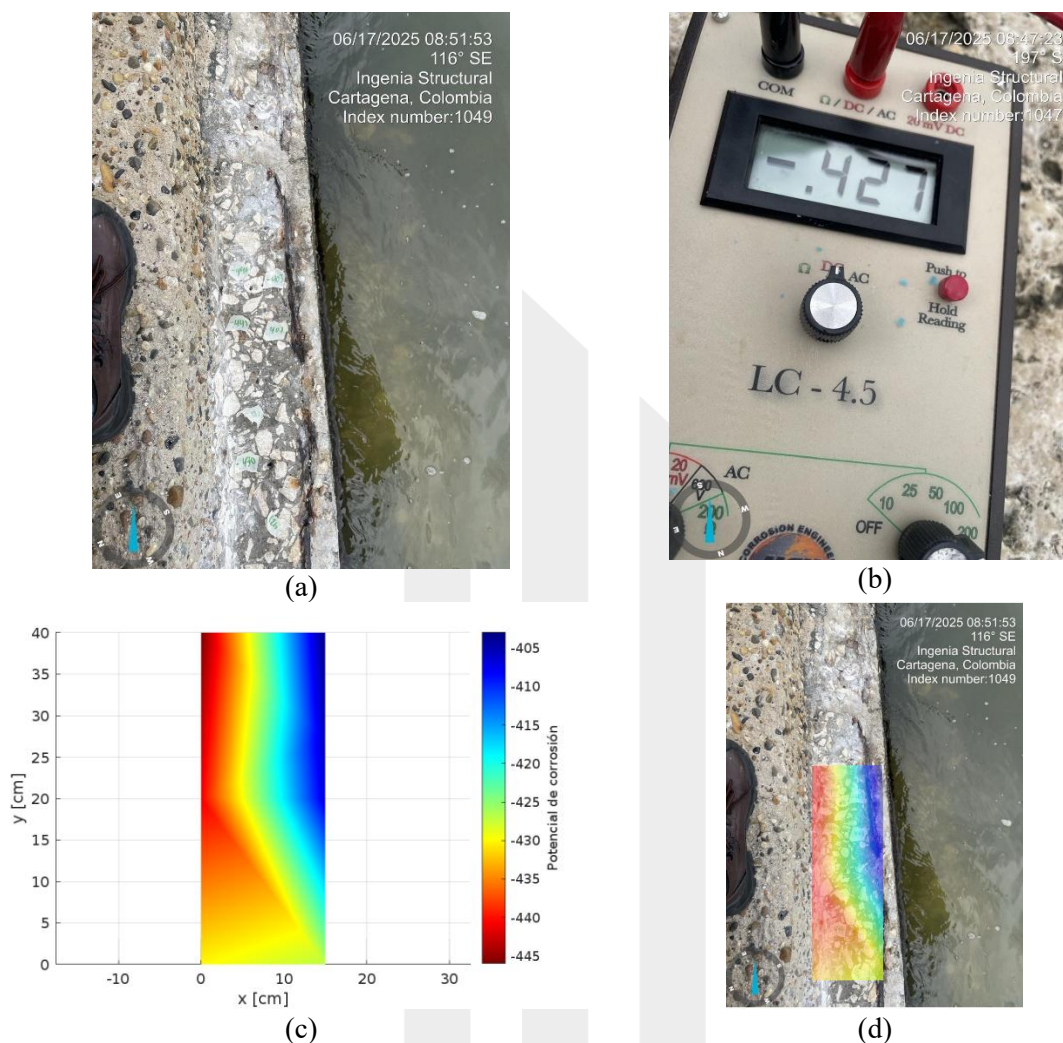
Figura 115. Ubicación y resultados de potencial de corrosión PC53

El ensayo PC53 presenta potenciales de corrosión entre -405 mV y -445 mV respecto al electrodo CSE. Estos valores, al estar por debajo de -350 mV, indican mayor probabilidad de corrosión. La mayor concentración de potenciales negativos se registra en el lado izquierdo del área inspeccionada, sugiriendo una actividad corrosiva más avanzada en esa zona.

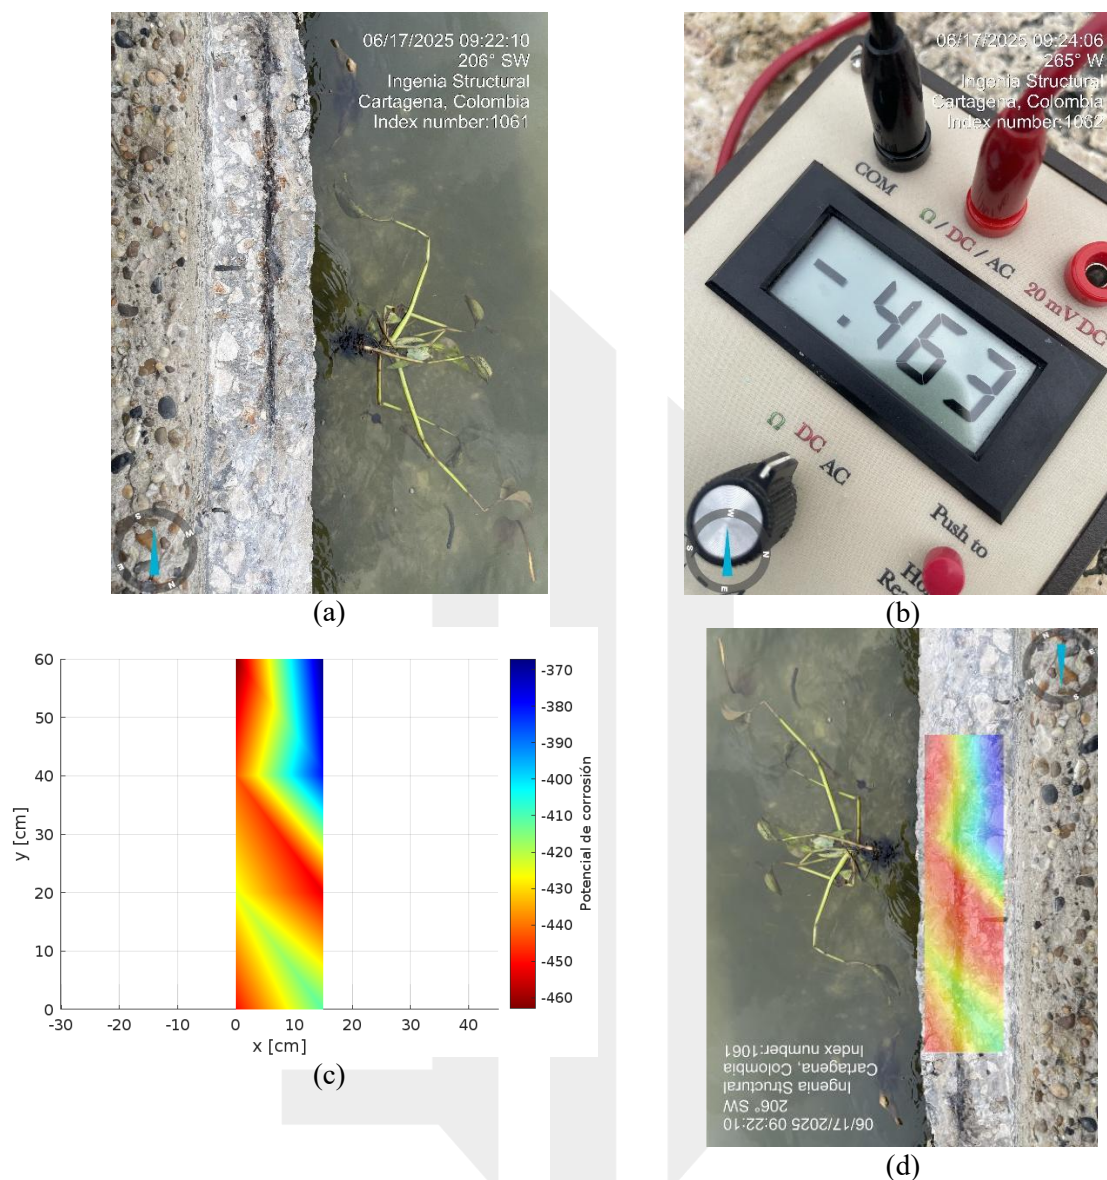
Figura 116. Ubicación y resultados de potencial de corrosión PC54

En el ensayo PC54 se registraron potenciales entre -370 mV y -460 mV respecto al electrodo CSE. Al estar todos los valores por debajo de -350 mV, el resultado indica una alta probabilidad de corrosión en el acero de refuerzo. Las zonas más críticas se concentran en la parte inferior del área inspeccionada, donde los potenciales son más negativos.
