**Barranquilla, 12 de septiembre de
2025**

“ESTUDIOS DE PATOLOGÍA Y DISEÑOS ESTRUCTURALES AL SISTEMA PERIMETRAL DE CONFINAMIENTO DE MATERIAL DE RELLENO DEL PREDIO DONDE SE ENCUENTRA EL CENTRO DE CONVENCIONES DE CARTAGENA (CCCI)”

ANÁLISIS DE PATOLOGÍA DE CAMPO Y RESULTADOS DE LABORATORIO

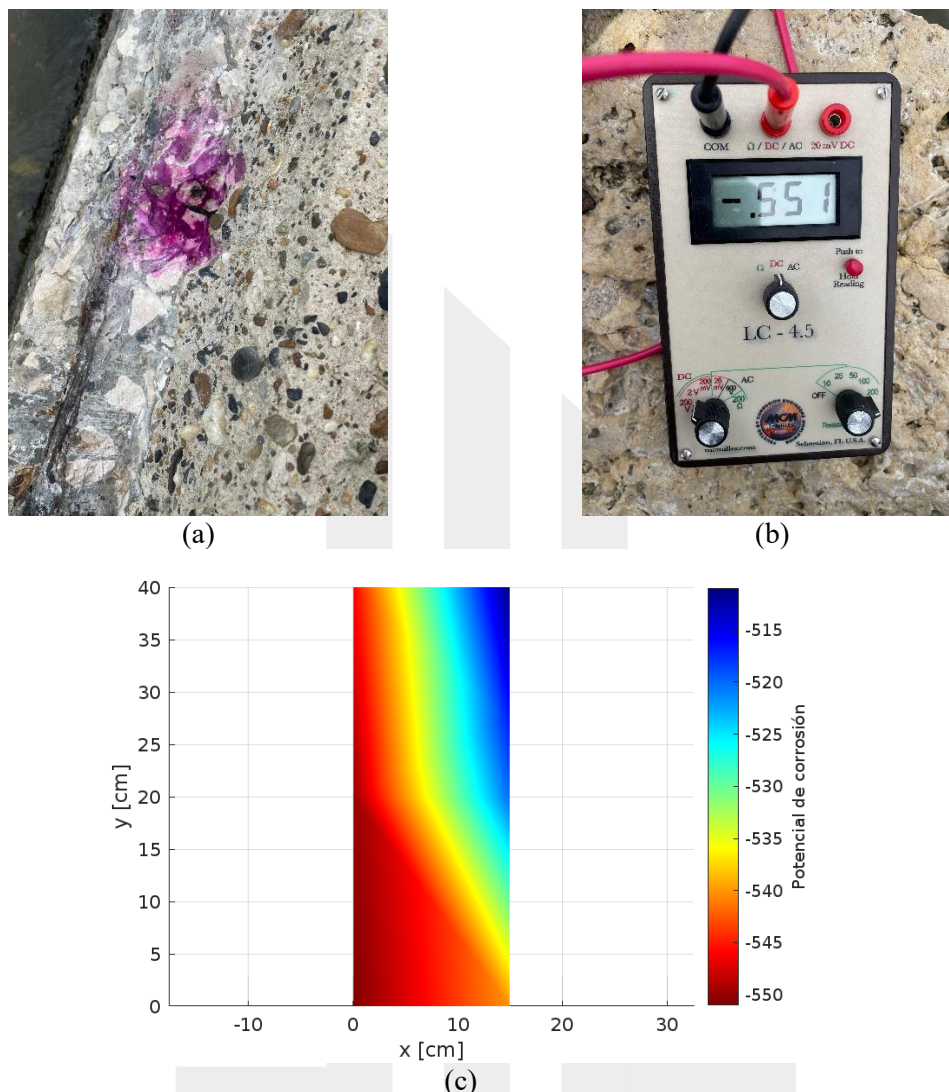
Figura 117. Ubicación y resultados de potencial de corrosión PC55

En el ensayo PC55 se midieron potenciales entre -515 mV y -550 mV respecto al electrodo CSE. Estos valores reflejan una probabilidad muy alta de presencia de corrosión en el acero de refuerzo. Los valores más negativos predominan en la parte inferior izquierda del área evaluada, lo que sugiere mayor vulnerabilidad de esa zona frente al deterioro por corrosión.

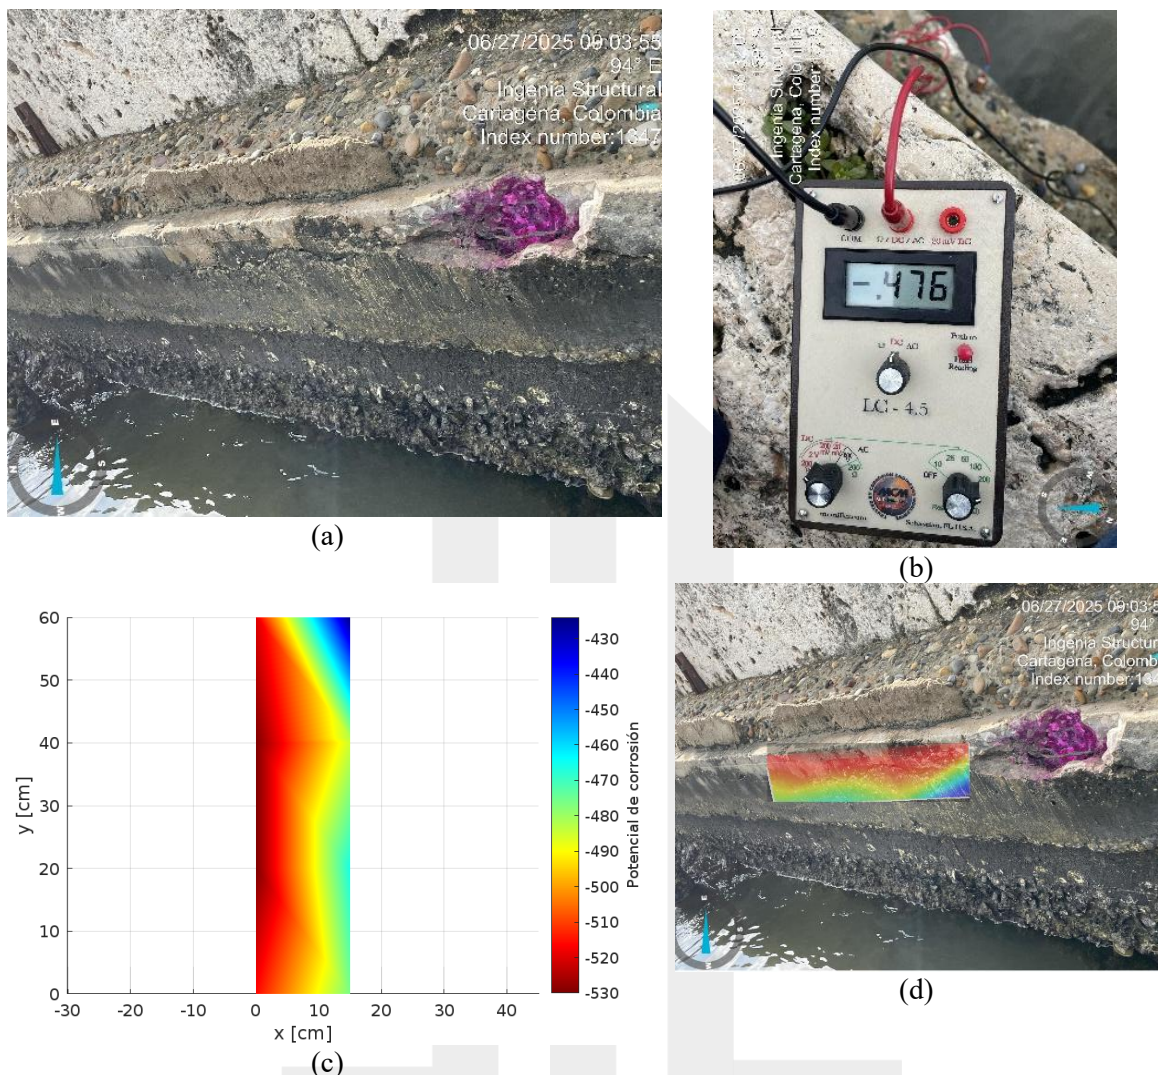
Figura 118. Ubicación y resultados de potencial de corrosión PC56

En el ensayo PC56 los potenciales medidos varían entre -430 mV y -530 mV respecto al electrodo CSE. Estos valores indican una alta probabilidad de que se estén presentando procesos de corrosión en el acero de refuerzo. La mayor concentración de potenciales más negativos se localiza en la parte izquierda del área inspeccionada, lo que sugiere un riesgo mayor de deterioro en ese sector.

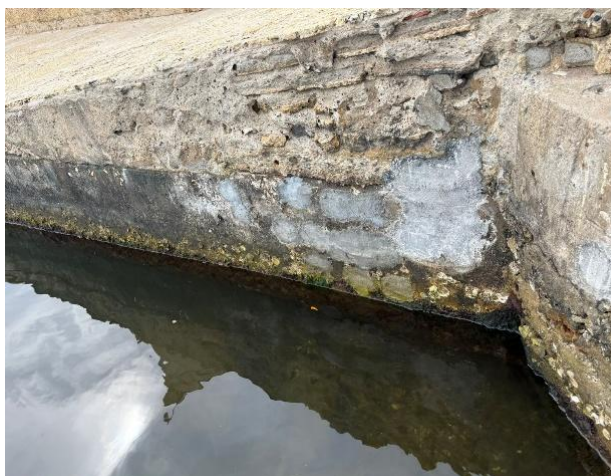
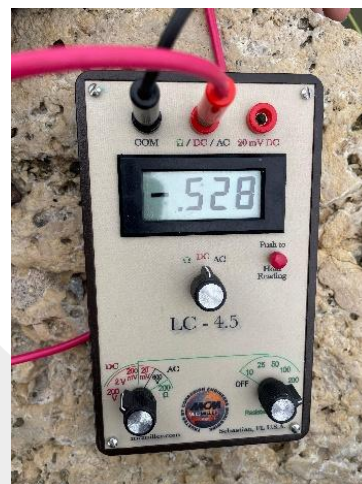
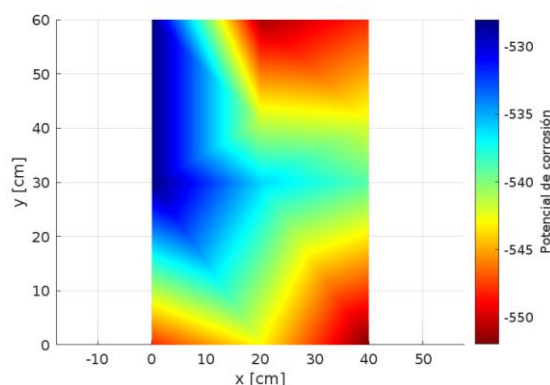
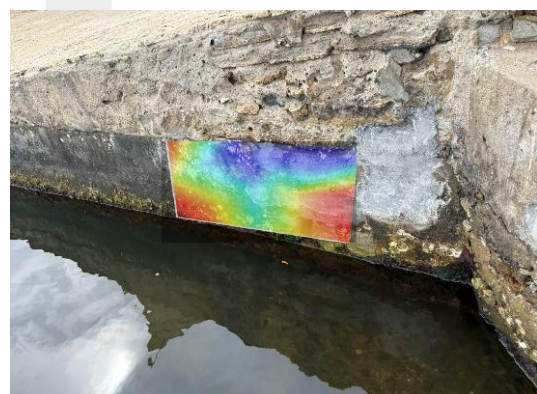
Figura 119. Ubicación y resultados de potencial de corrosión PC41

El ensayo PC41 refleja potenciales de corrosión entre -530 mV y -550 mV respecto al electrodo CSE. Estos resultados, corresponden a una probabilidad muy alta de corrosión en el acero de refuerzo. Las zonas laterales e inferiores concentran los potenciales más negativos, lo que sugiere una mayor vulnerabilidad estructural en esos sectores del elemento analizado.

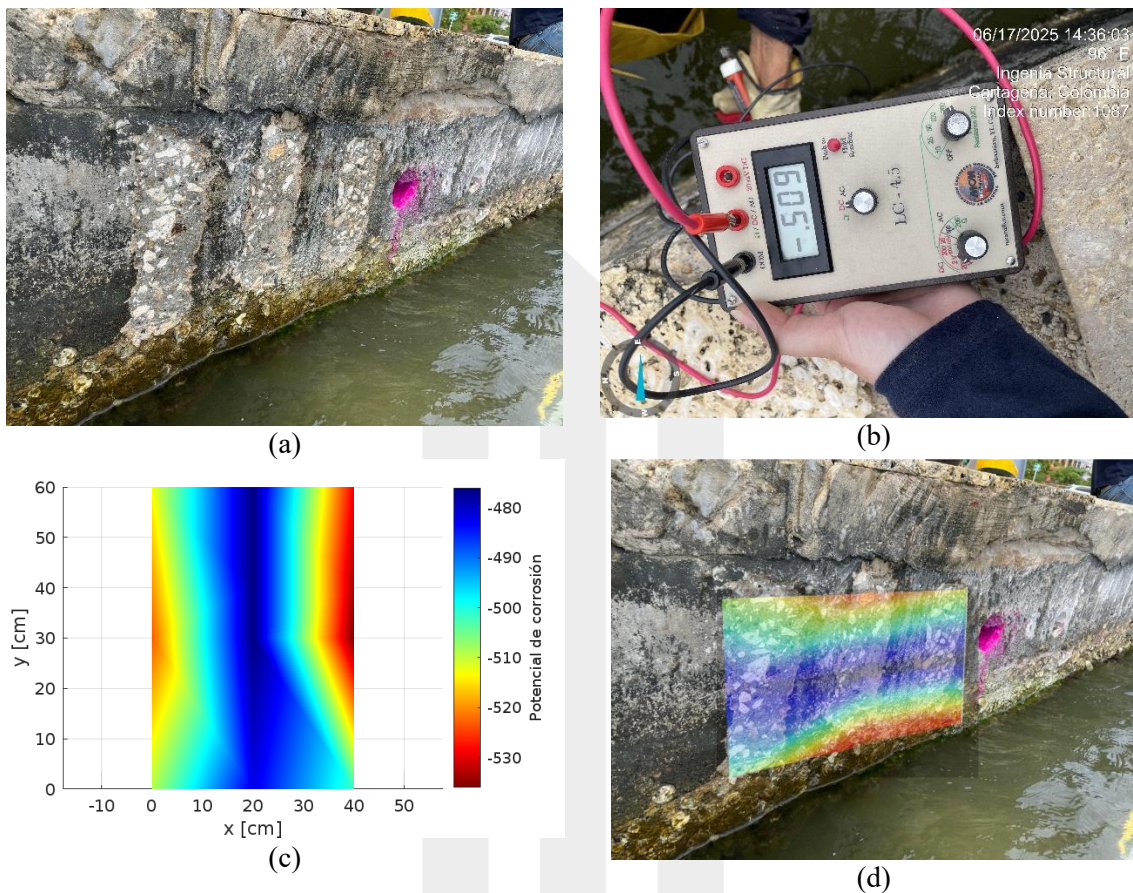
Figura 120. Ubicación y resultados de potencial de corrosión PC42

En el ensayo PC42 se midieron potenciales entre -480 mV y -530 mV respecto al electrodo CSE. Estos valores, al estar por debajo de -350 mV, indican una probabilidad elevada de corrosión en el acero de refuerzo, según lo establece la referencia ASTM C876. El mapa muestra un patrón de

potenciales más negativos en los extremos del área evaluada, sugiriendo que esta zona concentra el mayor riesgo de deterioro.

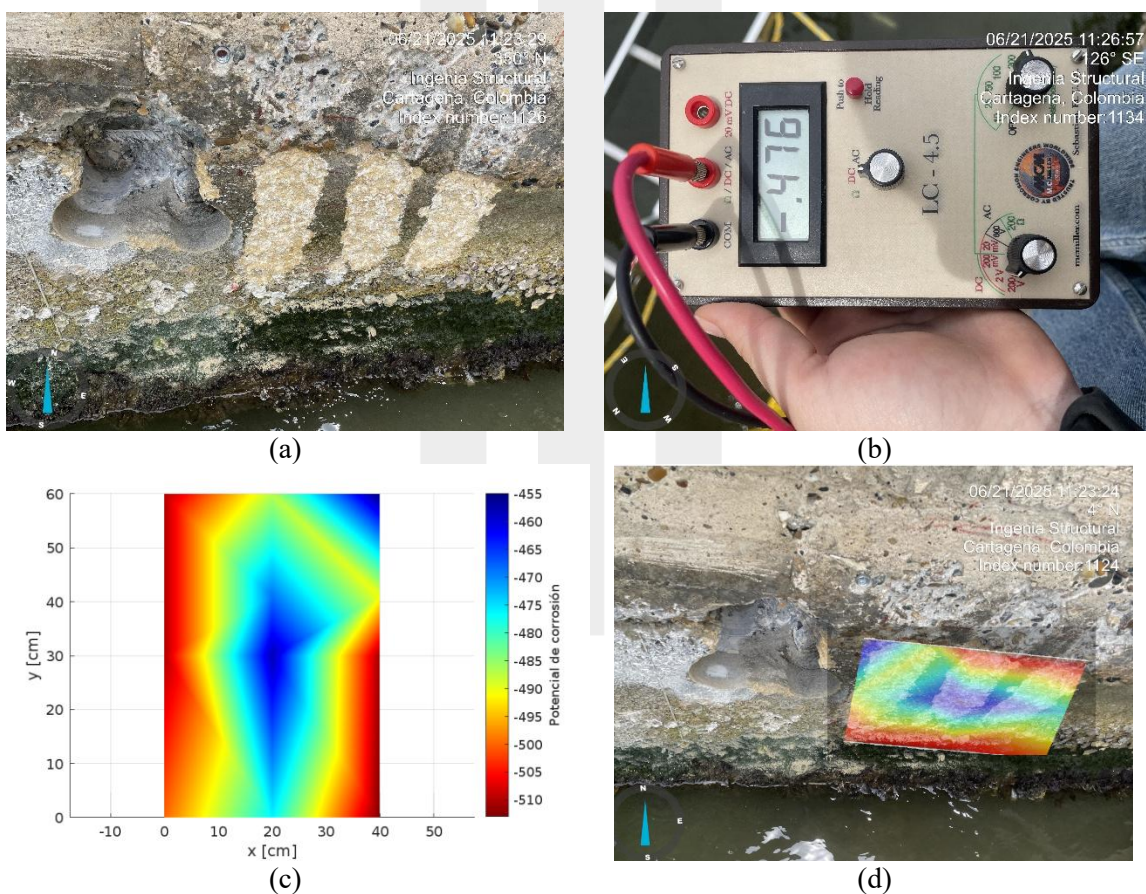
Figura 121. Ubicación y resultados de potencial de corrosión PC43

El ensayo PC43 muestra potenciales entre -455 mV y -510 mV respecto al electrodo CSE. Estos valores, al ser inferiores a -350 mV, reflejan una probabilidad alta de presencia de corrosión en el

acero de refuerzo según ASTM C876. Los extremos inferior izquierdo y superior e inferior derecho del área analizada presentan los potenciales más negativos, identificándose como las zonas de mayor riesgo de deterior.

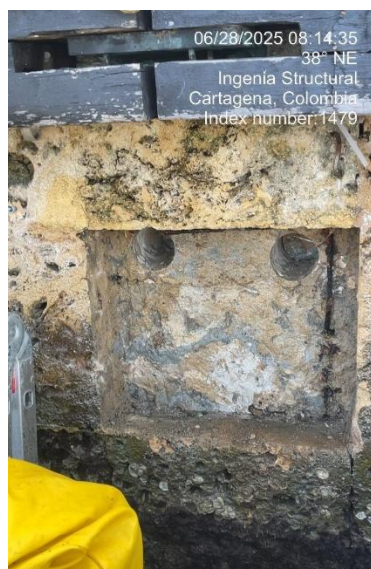
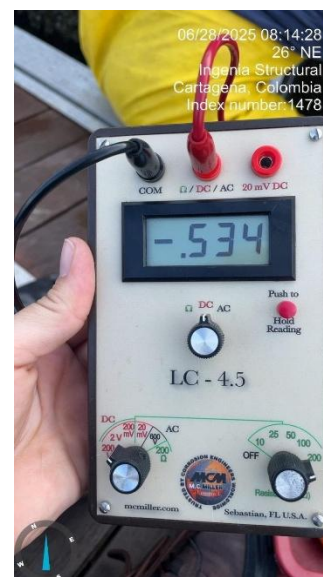
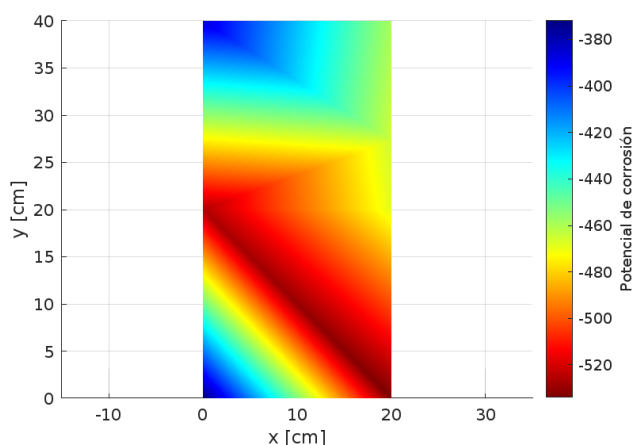
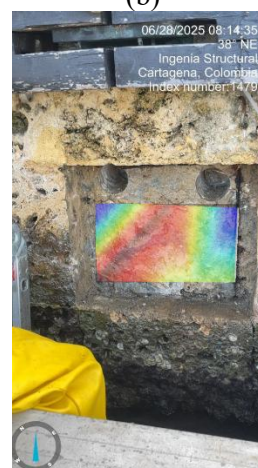
Figura 123. Ubicación y resultados de potencial de corrosión PC45

En el resultado del ensayo PC45 se observaron potenciales de corrosión entre -380 mV y -520 mV respecto al electrodo CSE. Al encontrarse estos valores por debajo de -350 mV, se interpreta una probabilidad alta de que esté ocurriendo corrosión en el refuerzo. El gradiente del mapa evidencia que las zonas más críticas se ubican a lo largo de una diagonal central, donde se concentran los potenciales más negativos, señalando esta franja como la de mayor vulnerabilidad del elemento inspeccionado.

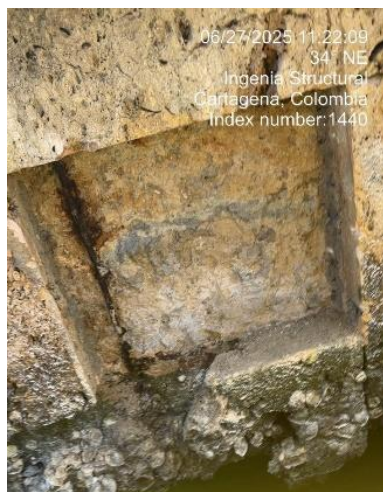
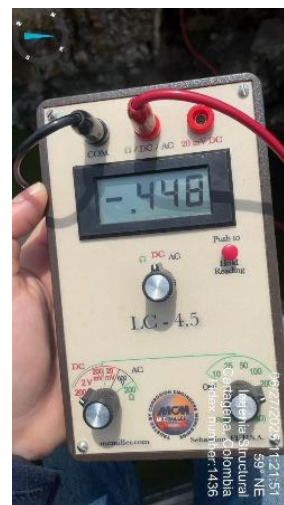
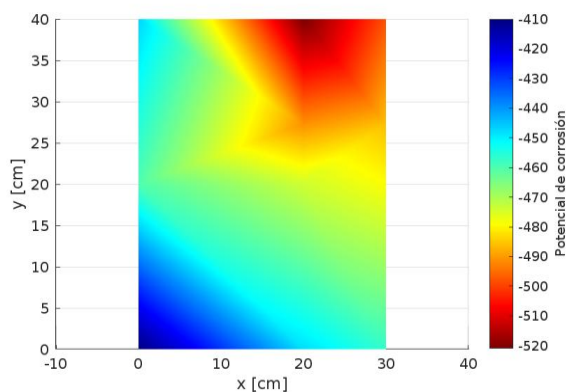
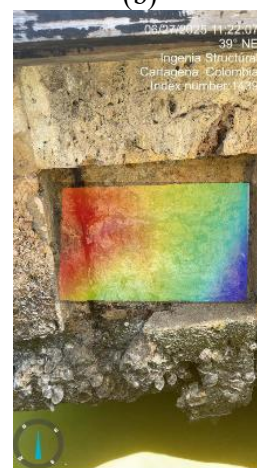
Figura 124. Ubicación y resultados de potencial de corrosión PC46

En el ensayo PC46 se registraron potenciales entre -410 mV y -520 mV respecto al electrodo CSE. Estos valores, al ser menores a -350 mV, permiten clasificar el estado del acero como de alta probabilidad de corrosión activa, conforme a la norma ASTM C876. El análisis visual revela que el área superior derecha concentra los potenciales más negativos, configurándose como la región más expuesta a procesos de deterioro.

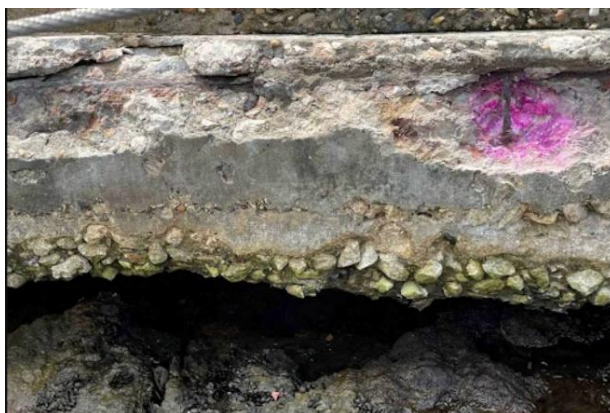
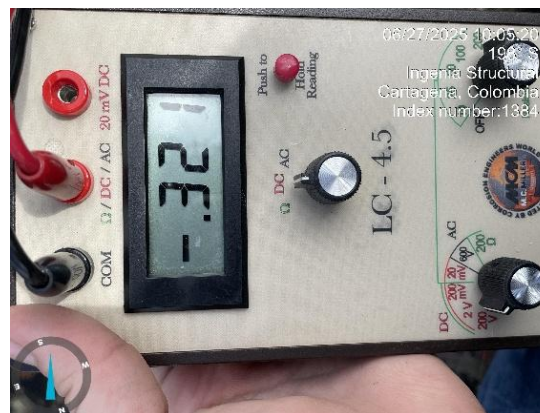
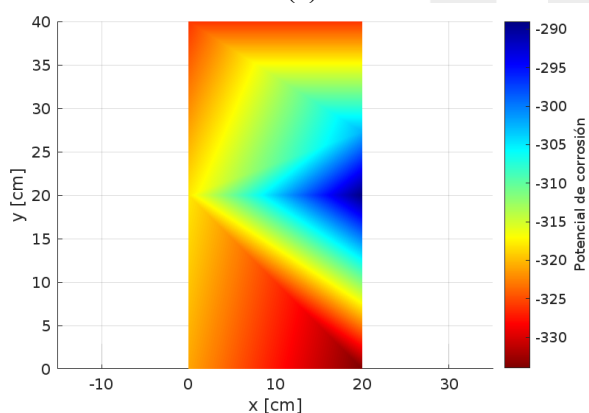
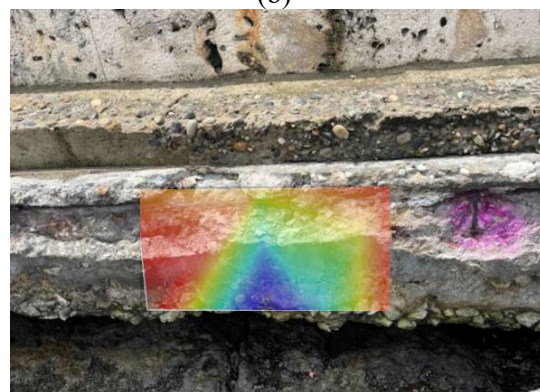
Figura 125. Ubicación y resultados de potencial de corrosión PC47

En el ensayo PC47 los potenciales medidos varían entre -290 mV y -330 mV respecto al electrodo CSE. Estos resultados, ubicándose entre -200 mV y -350 mV, se consideran dentro del rango de actividad incierta, conforme a la clasificación de la ASTM C876. El mapa muestra una distribución irregular de los valores, destacándose la zona inferior izquierda como la región con potenciales más negativos, aunque sin indicar claramente un riesgo definido de corrosión activa.

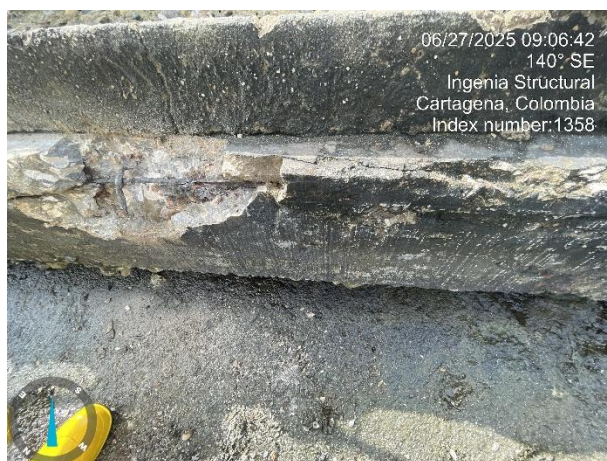
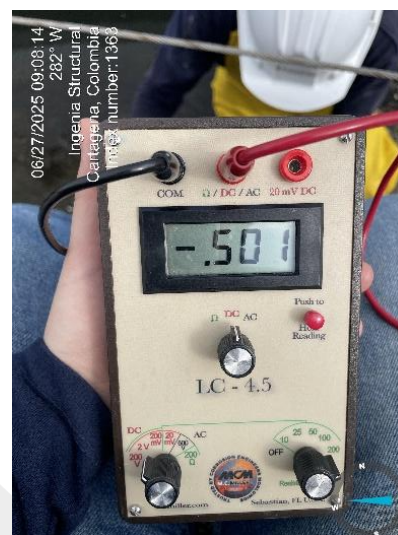
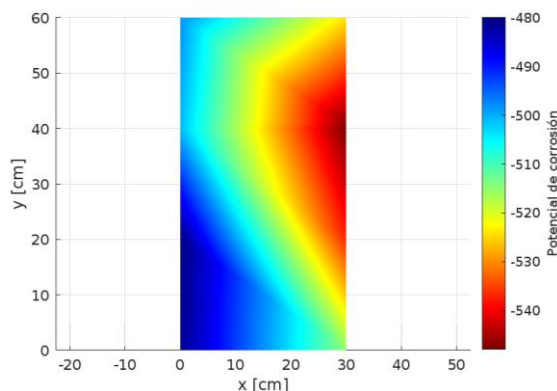
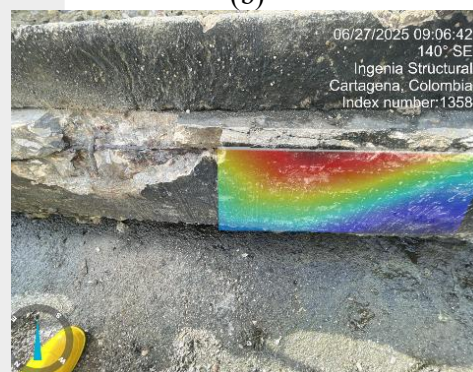
Figura 126. Ubicación y resultados de potencial de corrosión PC48

En el ensayo PC48 los potenciales registrados se ubican entre -480 mV y -540 mV frente al electrodo CSE. Estos valores reflejan una condición de alta probabilidad de corrosión activa, según los criterios de la ASTM C876. El mapa muestra que los valores más negativos se concentran en el lado derecho y zona superior derecha del área medida, destacando estas regiones como las más propensas a sufrir procesos de deterioro del refuerzo.

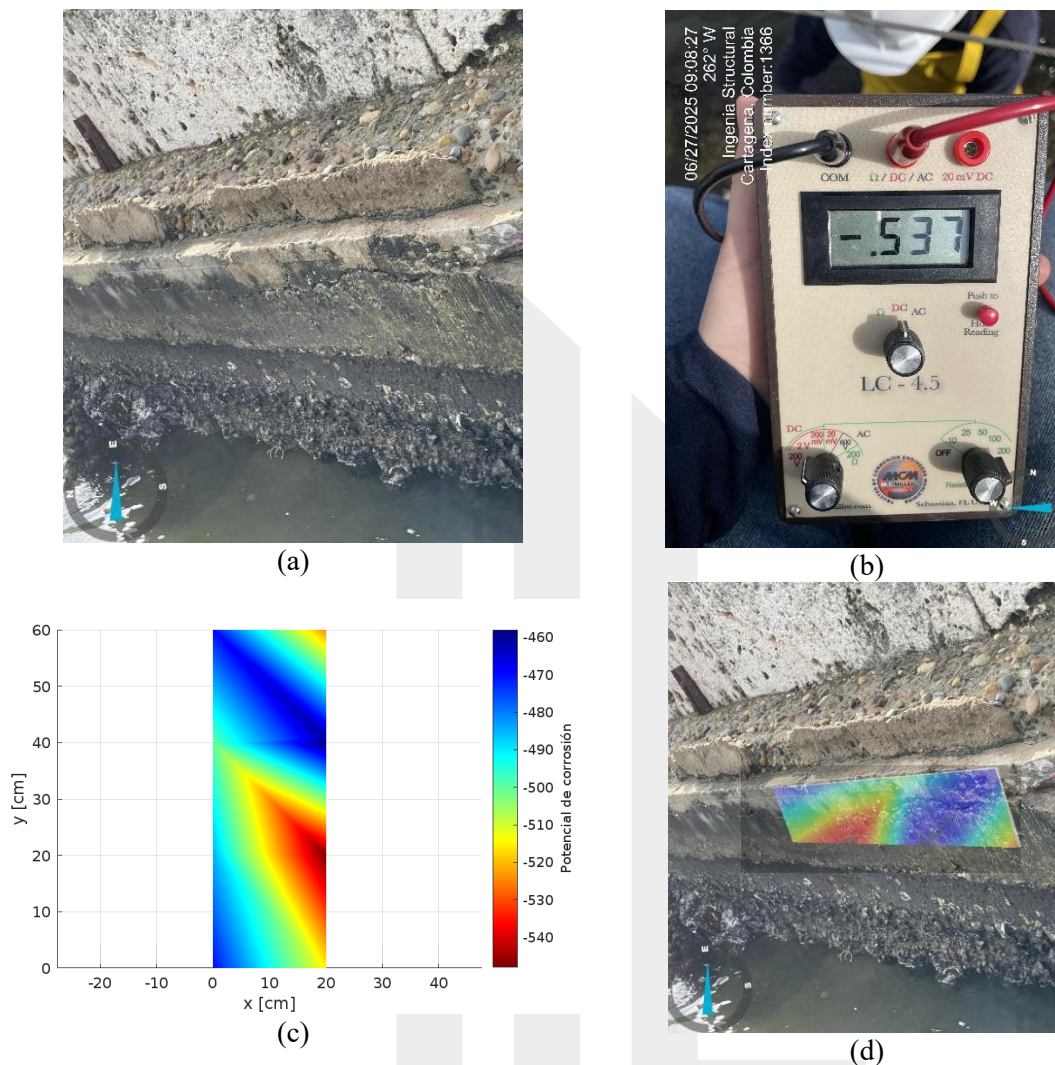
Figura 127. Ubicación y resultados de potencial de corrosión PC49

En el ensayo PC49 se midieron potenciales entre -460 mV y -540 mV frente al electrodo CSE. Dichos valores, al encontrarse por debajo de -350 mV, indican una probabilidad alta de que se estén generando procesos de corrosión en el refuerzo. El gradiente del mapa muestra que las zonas central-inferior derecha concentran los potenciales más negativos, identificándose como los sectores más comprometidos del área evaluada.

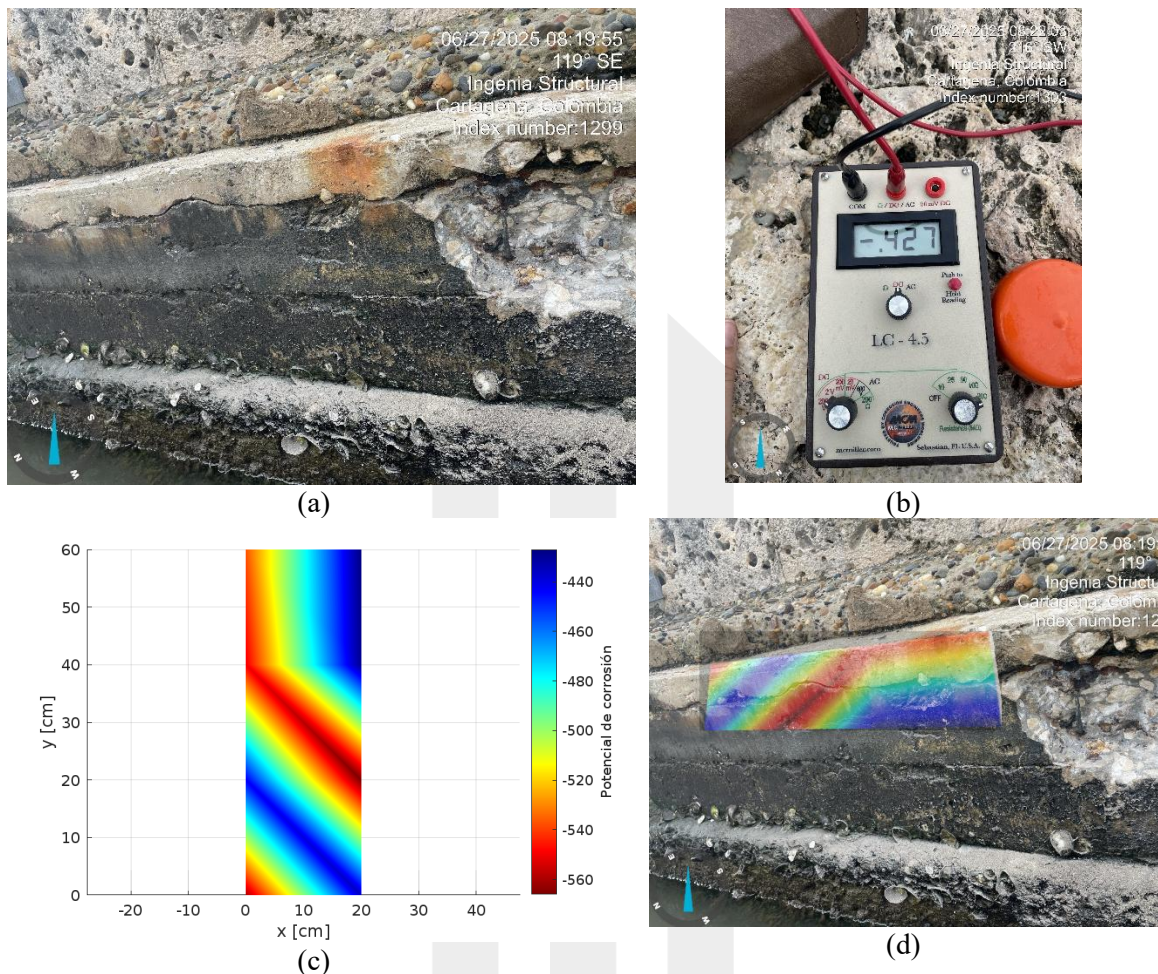
Figura 128. Ubicación y resultados de potencial de corrosión PC31

En el ensayo PC31 los potenciales varían entre -440 mV y -560 mV respecto al electrodo CSE. Según la ASTM C876, estos valores indican una alta probabilidad de presencia de corrosión activa en el acero de refuerzo. El patrón de potenciales más negativos se distribuye de manera diagonal desde el extremo superior izquierdo hasta el inferior derecho, identificando esa franja como el sector más vulnerable del área inspeccionada.

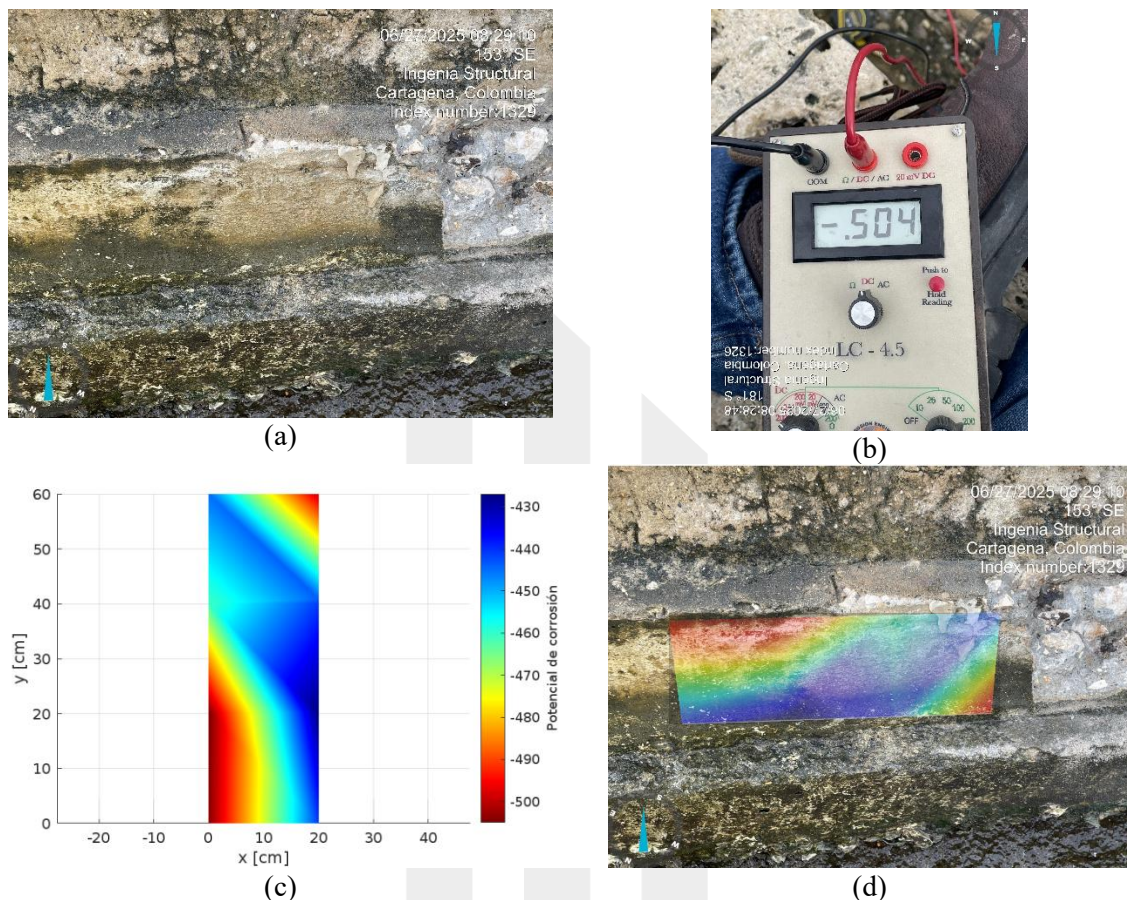
Figura 129. Ubicación y resultados de potencial de corrosión PC32

En el ensayo PC32 los potenciales medidos se encuentran en el rango de -430 mV a -500 mV respecto al electrodo CSE. Al estar por debajo del umbral de -350 mV, se interpreta una probabilidad elevada de corrosión activa en el acero de refuerzo, conforme a la ASTM C876. El borde inferior izquierdo muestra los potenciales más negativos, lo que señala esas regiones como las zonas de mayor riesgo dentro del elemento evaluado.

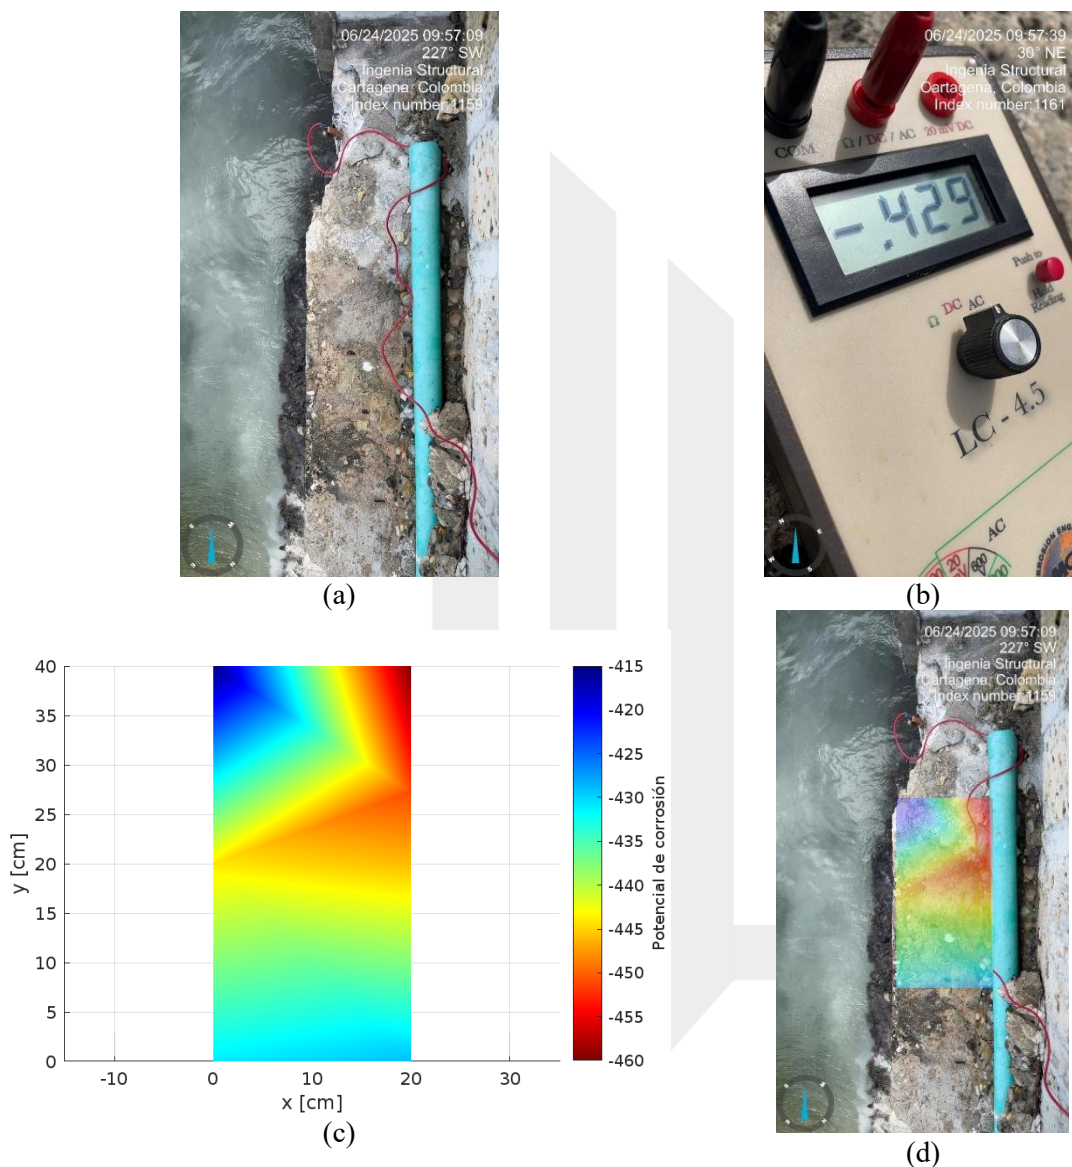
Figura 130. Ubicación y resultados de potencial de corrosión PC21

En el ensayo PC21 se registraron potenciales entre -415 mV y -460 mV respecto al electrodo CSE. Según la referencia ASTM C876, estos valores indican una probabilidad alta de corrosión en el acero de refuerzo. El área superior derecha del elemento presenta los potenciales más negativos, considerándose el sector con mayor riesgo de deterioro dentro del área evaluada.

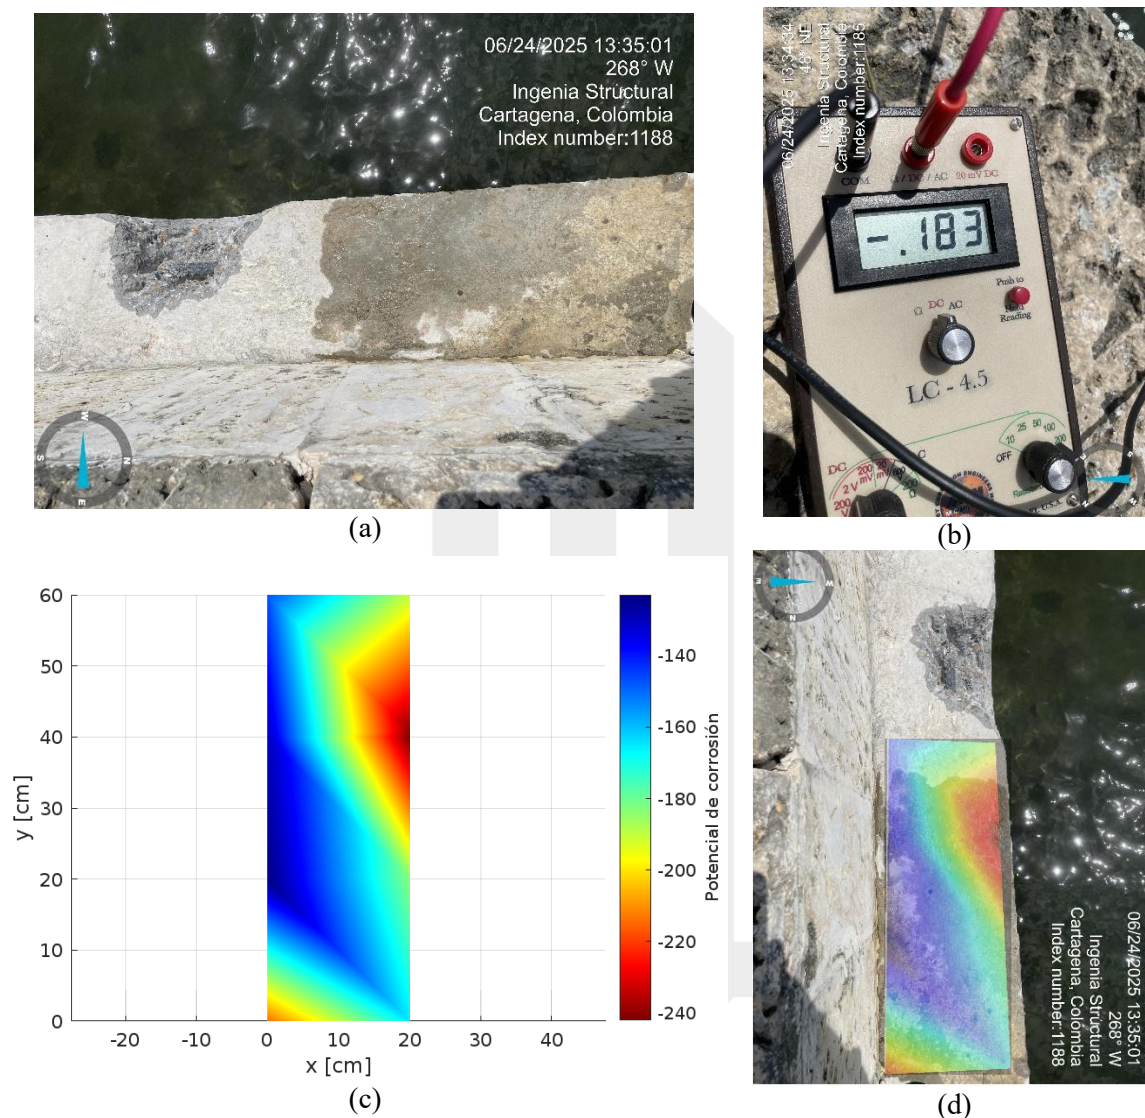
Figura 131. Ubicación y resultados de potencial de corrosión PC22

En el ensayo PC22 los potenciales obtenidos se sitúan entre -140 mV y -240 mV respecto al electrodo CSE. Estos valores, al ser mayores (menos negativos) que -200 mV en buena parte del área, corresponden a una condición de baja probabilidad de corrosión según la referencia ASTM C876. La zona superior derecha concentra los valores más elevados, indicando un comportamiento más estable del acero de refuerzo en esa región.

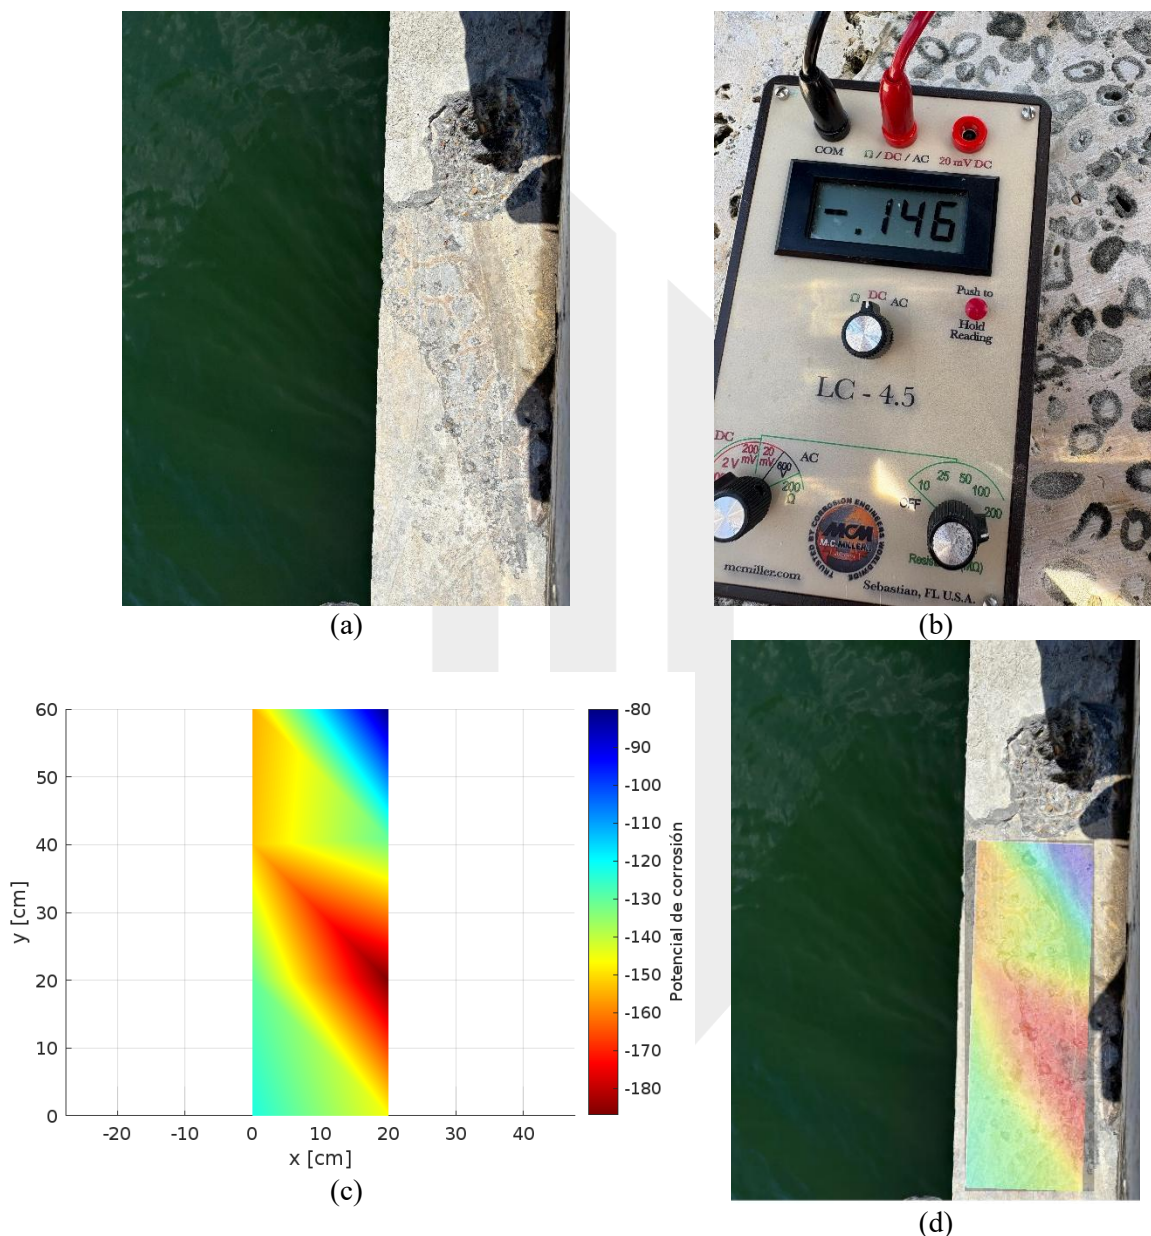
Figura 132. Ubicación y resultados de potencial de corrosión PC23

En el ensayo PC23 se registraron potenciales entre -80 mV y -180 mV respecto al electrodo CSE. De acuerdo con la referencia ASTM C876, estos valores reflejan una baja probabilidad de corrosión activa en el acero de refuerzo. Se presenta una franja en diagonal central, con los valores más elevados del elemento, sin embargo, se mantiene un comportamiento igualmente favorable desde el punto de vista electroquímico.

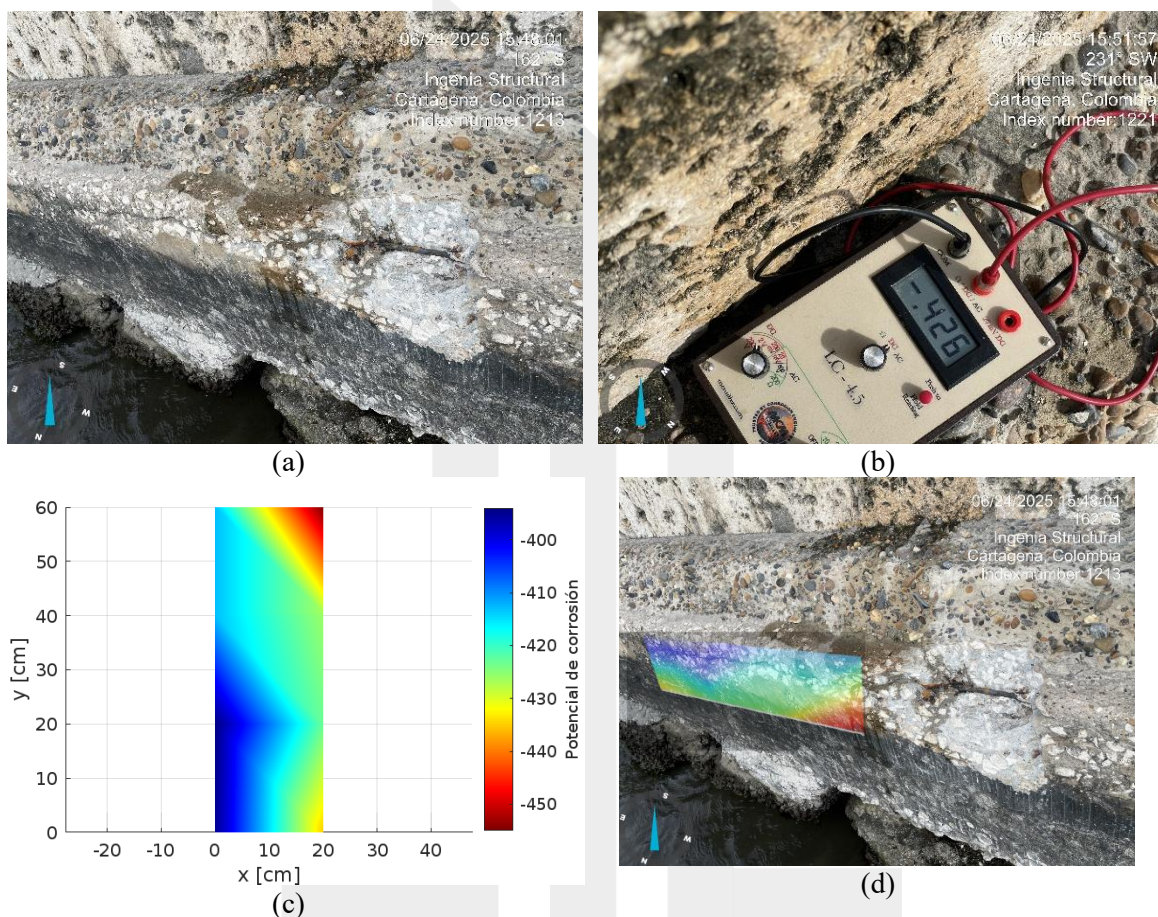
Figura 133. Ubicación y resultados de potencial de corrosión PC11

En el ensayo PC11 los potenciales medidos varían entre -400 mV y -450 mV respecto al electrodo CSE. Estos valores, al encontrarse por debajo de -350 mV, sugieren una probabilidad alta de presencia de corrosión en el acero de refuerzo conforme a la norma ASTM C876. El análisis gráfico evidencia que los valores más negativos se concentran en el sector superior derecho, lo cual identifica esa zona como la más vulnerable dentro del área evaluada.

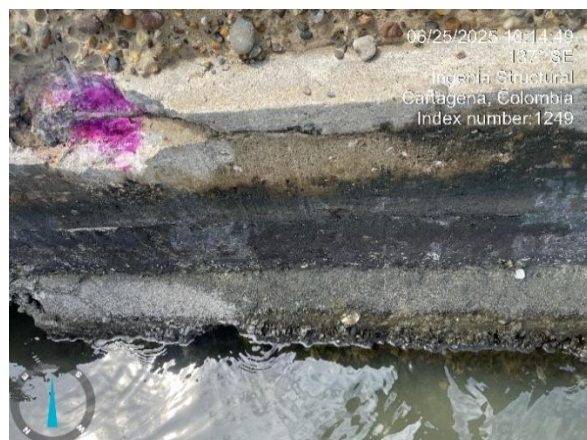
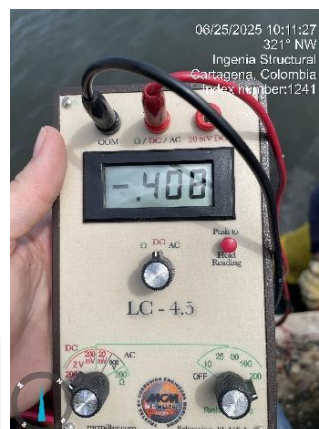
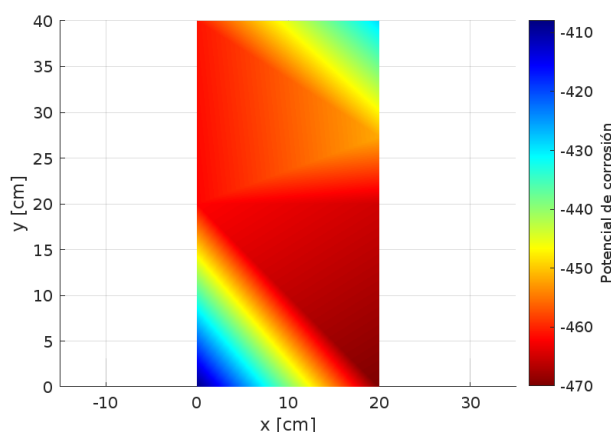
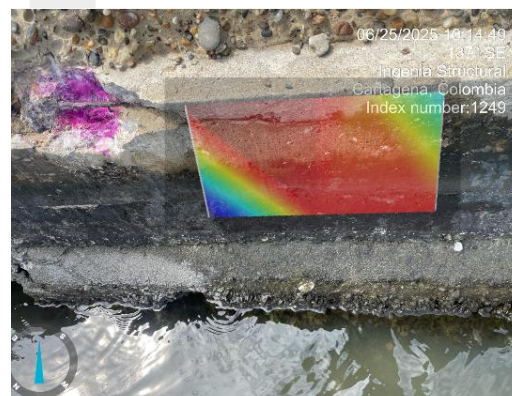
Figura 134. Ubicación y resultados de potencial de corrosión PC12

En el ensayo PC12 los potenciales de corrosión se encuentran en un rango de -410 mV a -470 mV respecto al electrodo CSE. Estos valores, siendo inferiores a -350 mV, reflejan una alta probabilidad de que se presenten procesos de corrosión en el refuerzo según la referencia ASTM C876. La distribución de potenciales revela una franja diagonal central donde se concentran los valores más negativos, lo que sugiere que esta zona concentra el mayor riesgo de deterioro dentro del área medida.

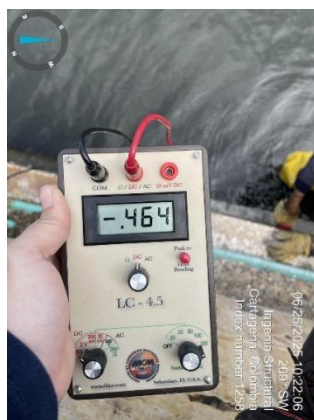
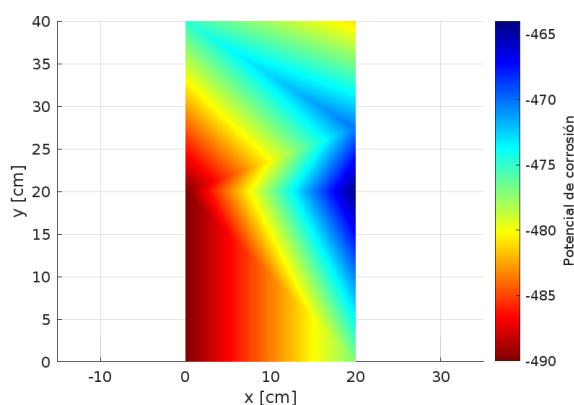
Figura 135. Ubicación y resultados de potencial de corrosión PC13

En el ensayo PC13, los potenciales medidos oscilan entre -465 mV y -490 mV respecto al electrodo CSE. De acuerdo con la referencia ASTM C876, estos valores corresponden a una probabilidad alta de corrosión en el acero de refuerzo. La concentración de potenciales más negativos se observa claramente en la zona inferior izquierda y el centro del área, señalando estas regiones como las más vulnerables frente a procesos de corrosión.

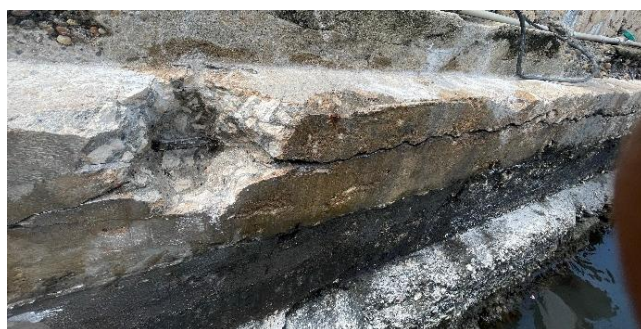
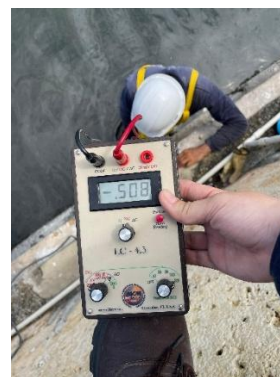
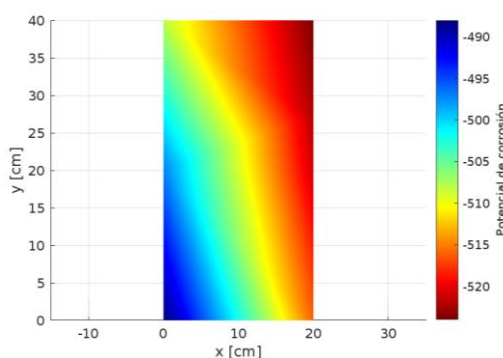
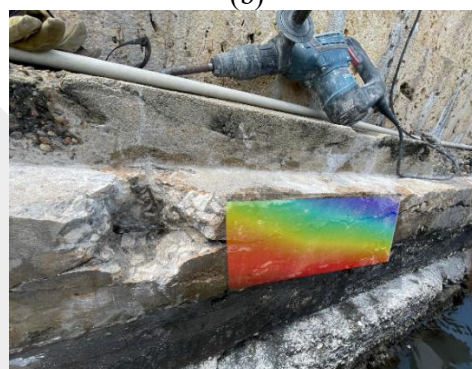
Figura 136. Ubicación y resultados de potencial de corrosión PC14

En el ensayo PC14 los potenciales se distribuyen entre -490 mV y -520 mV respecto al electrodo CSE. De acuerdo con la referencia ASTM C876, estos valores reflejan una alta probabilidad de corrosión en el acero de refuerzo. El patrón del mapa muestra una franja diagonal bien definida, donde los potenciales más negativos se concentran, extendiéndose desde la parte superior izquierda hacia el borde inferior derecho del área evaluada.

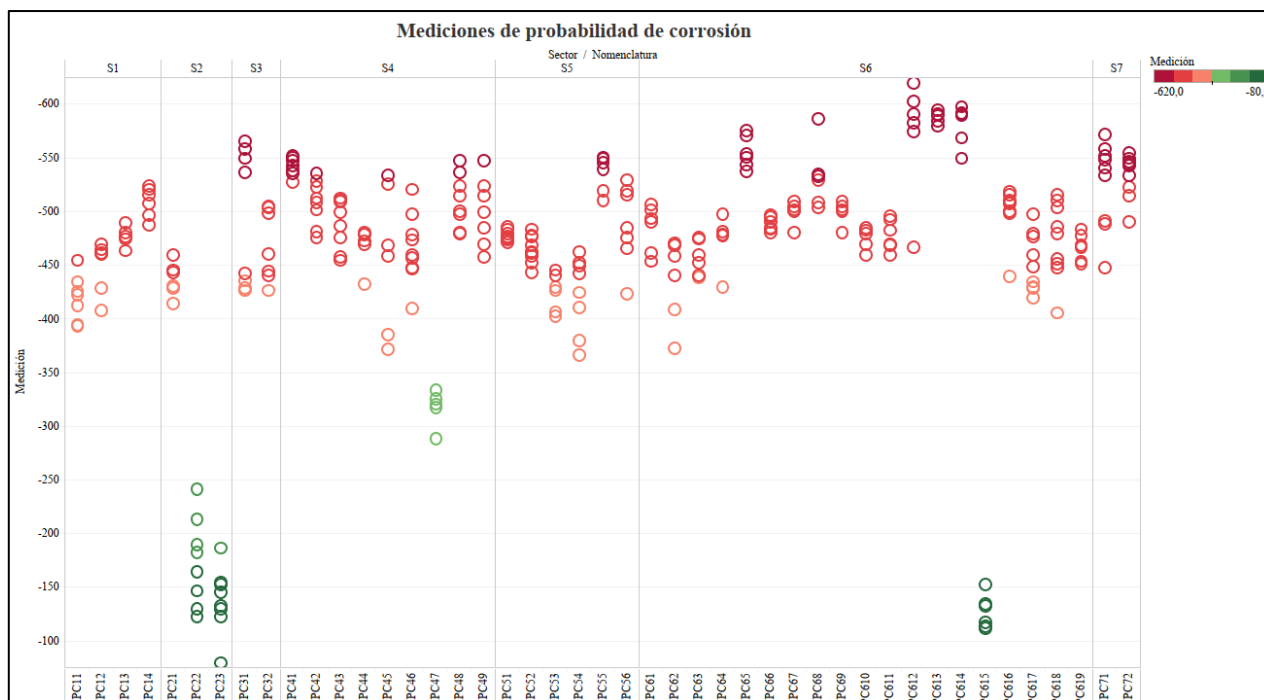
Figura 137. Mediciones de probabilidad de corrosión por punto.

El gráfico de dispersión que se muestra en la **Figura 137** presenta las mediciones de potencial de corrosión registradas en los distintos sectores estructurales (S1 a S7), diferenciados según su nomenclatura específica. En general, se observa que la mayoría de las mediciones en todos los sectores muestran valores negativos, indicativos de potenciales eléctricos más bajos, los cuales, conforme a los criterios del estándar ASTM C876, se asocian con una alta probabilidad de corrosión en esas zonas. Es importante resaltar, que las mediciones reportadas corresponden a la cara expuesta de la viga cabezal o muro perimetral en cada una de las zonas en estudio. Se puede resumir la condición de las zonas evaluadas a partir de los ensayos de potencial de media celda así:

- El sector S6 se confirma como el más crítico, concentrando el mayor número de mediciones con potenciales muy negativos (≤ -500 mV vs CSE), lo que evidencia una alta probabilidad de corrosión activa generalizada y un deterioro avanzado del acero de refuerzo.

- Los sectores S1, S3, S4 y S7, también presentan rangos de potenciales predominantemente negativos, asociados a condiciones de corrosión activa. Aunque la dispersión de los valores es menor que en S6, estos sectores muestran zonas localizadas de alta severidad que requieren atención prioritaria.

- En contraste, el sector S2 refleja un comportamiento diferente. La mayoría de las mediciones se ubican en rangos de baja probabilidad de corrosión, especialmente en las áreas intervenidas con tablestacado metálico y reconstrucción de la viga cabezal. Solo una medición, en el límite con el sector S3, mostró valores críticos, evidenciando que el riesgo se concentra en las zonas no rehabilitadas.

- El sector S5 exhibe también múltiples registros en rangos severos, con deterioro localizado en zonas laterales e inferiores, lo que lo posiciona entre los sectores con riesgo alto, aunque con un patrón menos homogéneo que S6.
- Las inspecciones visuales complementarias corroboran los resultados electroquímicos: en sectores como S7, S6, S5 y S3 se observaron áreas críticas con pérdida total del recubrimiento de concreto y exposición directa del acero. En algunos casos, el acero de refuerzo ha perdido sustancialmente área efectiva, dejando únicamente trazas de óxido en el concreto, lo que confirma el estado avanzado de deterioro estructural.
