**Barranquilla, 12 de septiembre de
2025**

“ESTUDIOS DE PATOLOGÍA Y DISEÑOS ESTRUCTURALES AL SISTEMA PERIMETRAL DE CONFINAMIENTO DE MATERIAL DE RELLENO DEL PREDIO DONDE SE ENCUENTRA EL CENTRO DE CONVENCIONES DE CARTAGENA (CCCI)”

ANÁLISIS DE PATOLOGÍA DE CAMPO Y RESULTADOS DE LABORATORIO

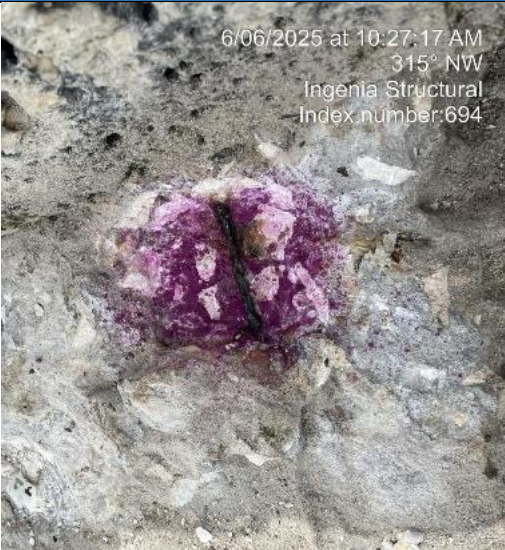
| Sector 6 | | | |
|---|---|---|---|
| CB61 | <p>Imagen 250. Ensayo en CB61</p> | Profundidad de carbonatación: 10 mm | Viga cabezal |

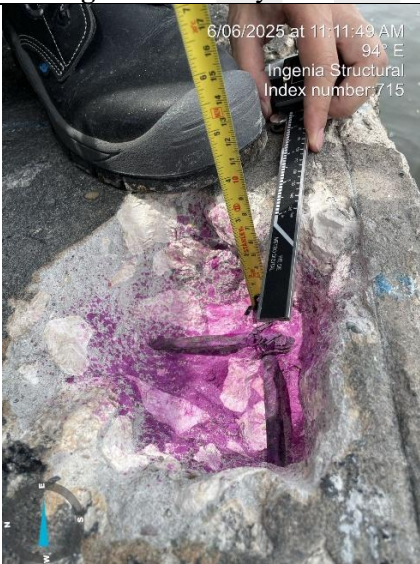
| Sector 6 | | | |
|---|---|---|---|
| CB62 | <p>Imagen 251. Ensayo en CB62</p> | Profundidad de carbonatación: 20 mm | Viga cabezal |

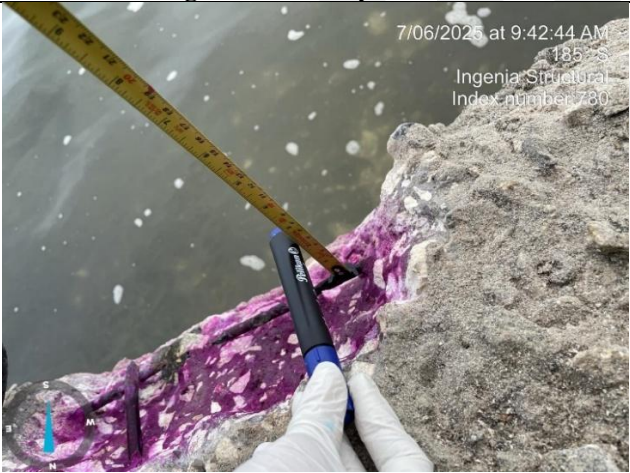
| CB65 | <p>Imagen 254. Ensayo en CB65</p> | Profundidad de carbonatación: 15 mm | Viga cabezal |

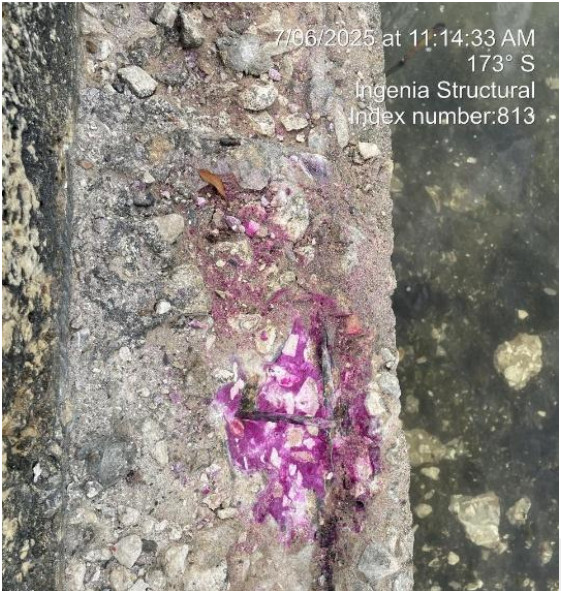
Imagen 255. Ensayo en CB66

| CB66 | <p>7/06/2025 at 11:14:33 AM 173° S Ingenia Structural Index number:813</p> | Profundidad de carbonatación: 10 mm | Viga cabezal |

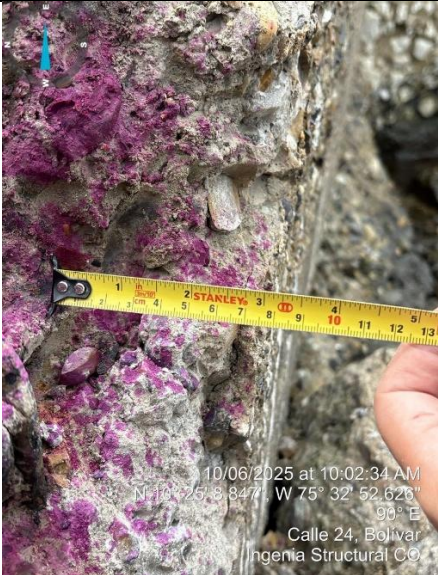
| | Imagen 257. Ensayo en CB68 | | | |

| CB68 | <p>10/06/2025 at 10:02:34 AM N 124° 25' 8.847" W 75° 32' 52.628" 99° E Calle 24, Bolívar Ingenia Structural CO</p> | Profundidad de carbonatación: 20 mm | Viga cabezal |

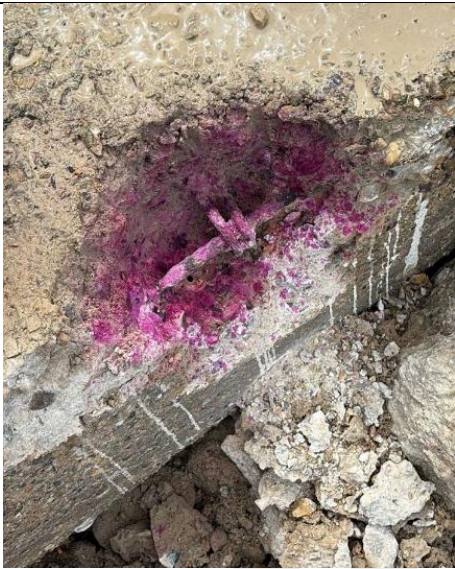
| | Imagen 258. Ensayo en CB69 | | | |

| CB69 | | | Profundidad de carbonatación: 20 mm | Viga cabezal |

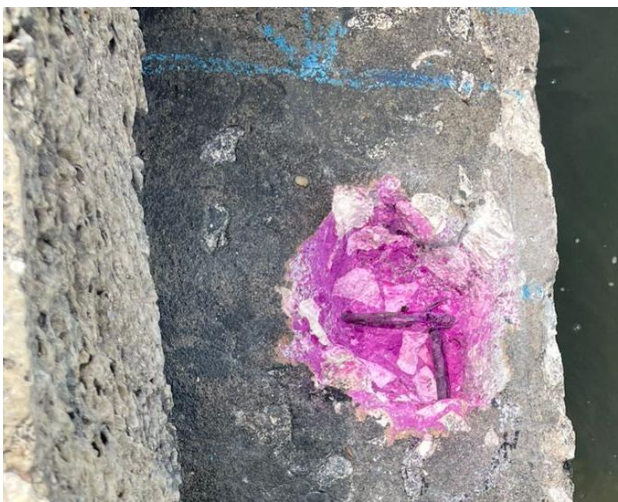
| CB615 | | Profundidad de carbonatación: 5 mm | Viga cabezal |
|---|---|---|---|
| Imagen 264. Ensayo en CB615 | | | |

| CB615 | | Profundidad de carbonatación: 5 mm | Viga cabezal |

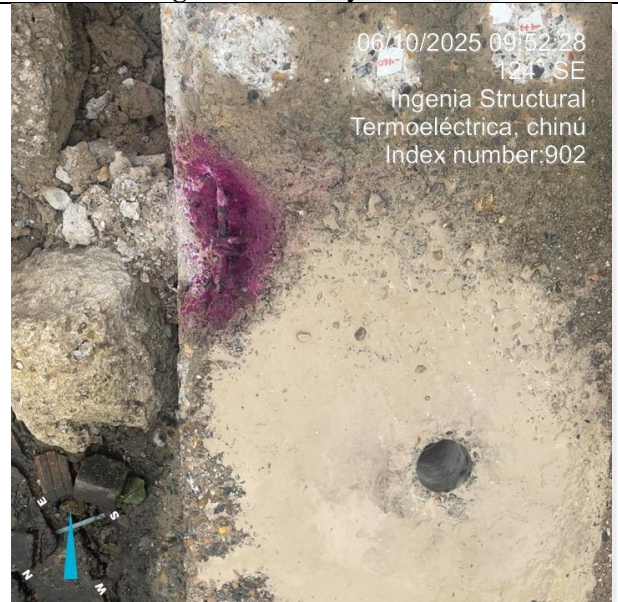
| CB615 | | Profundidad de carbonatación: 5 mm | Viga cabezal |
|---|---|---|---|
| Imagen 265. Ensayo en CB616 | | | |

| CB615 | | Profundidad de carbonatación: 5 mm | Viga cabezal |
|---|---|---|---|
| CB616 | | Profundidad de carbonatación: 10 mm | Viga cabezal |

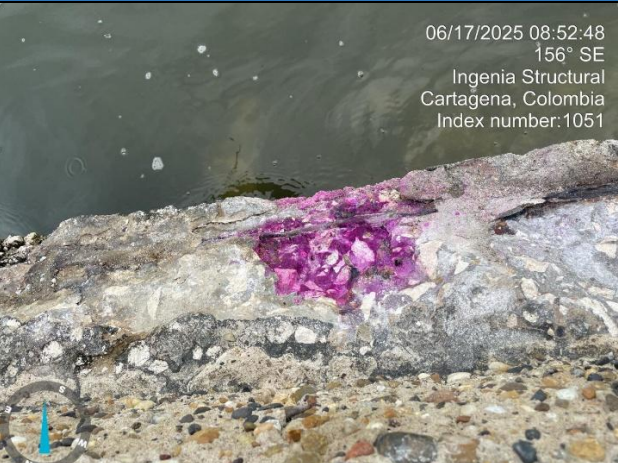
| | Imagen 266. Ensayo en CB51 | | |

| CB615 | | Profundidad de carbonatación: 5 mm | Viga cabezal |
|---|---|---|---|
| CB51 | | Profundidad de carbonatación: 10 mm | Viga cabezal |

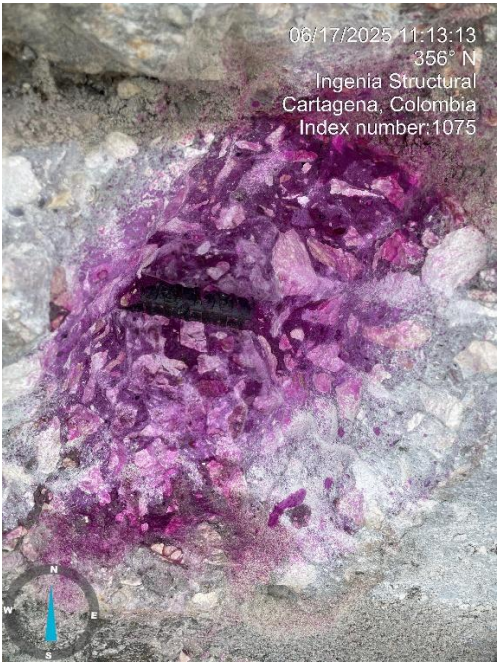
| CB41 | <p>06/17/2025 11:13:13 356° N Ingenia Structural Cartagena, Colombia Index number: 1075</p> <p>Imagen 269. Ensayo en CB41</p> | Profundidad de carbonatación: 40 mm | Viga cabezal |

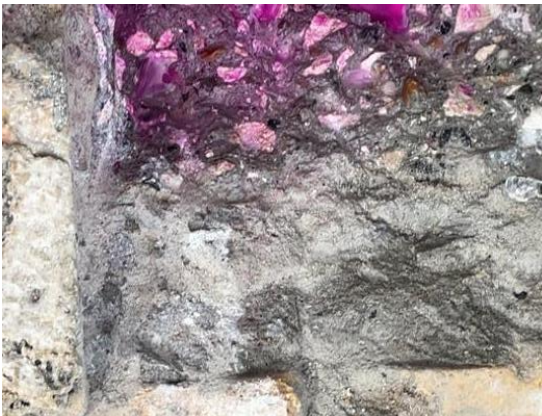
| CB44 | <p>Imagen 272. Ensayo en CB44</p> | Profundidad de carbonatación: 50 mm | Viga cabezal |

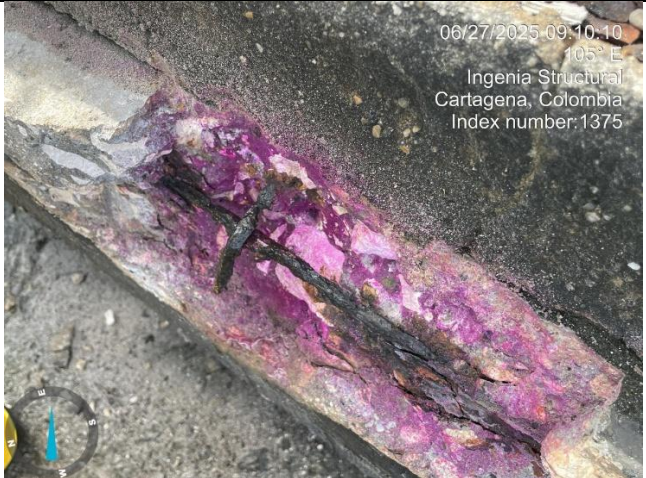
| CB47 | <p>Imagen 275. Ensayo en CB47</p> | Profundidad de carbonatación: 0 mm | Viga cabezal |
|---|--|---|---|
| CB48 | <p>Imagen 276. Ensayo en CB48</p> | Profundidad de carbonatación: 10 mm | Viga cabezal |

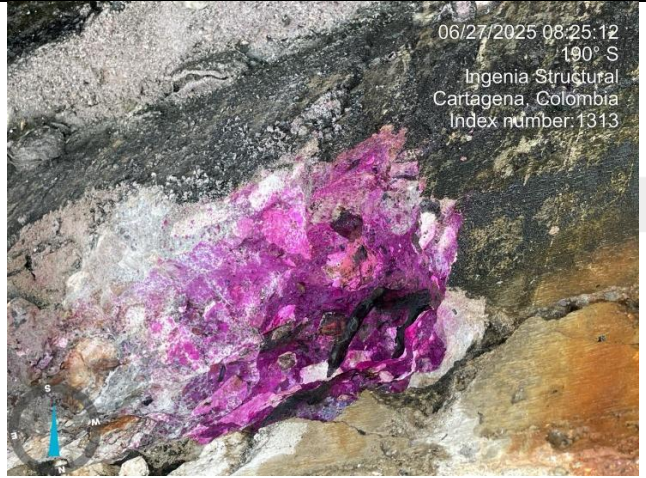
| CB47 | <p>Imagen 275. Ensayo en CB47</p> | Profundidad de carbonatación: 0 mm | Viga cabezal |
|---|--|---|---|
| CB31 | <p>Imagen 277. Ensayo en CB31</p> | Profundidad de carbonatación: 10 mm | Viga cabezal |

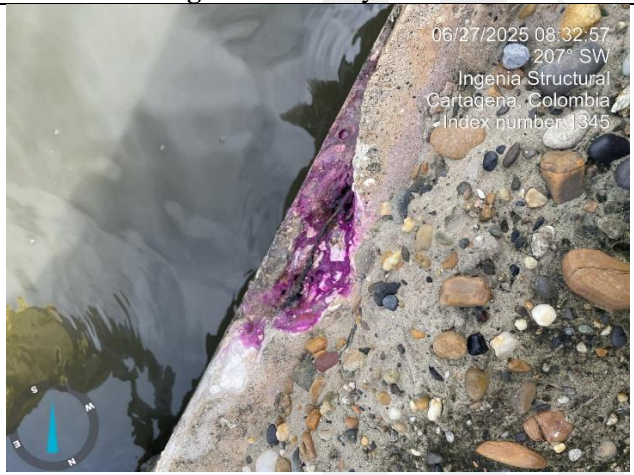
| CB32 | <p>06/27/2025 08:29:37 167° S Ingenia Structural Cartagena, Colombia Index number: 1330</p> <p>Imagen 278. Ensayo en CB32</p> | Profundidad de carbonatación: 0 mm | Viga cabezal |
|---|--|---|---|
| CB33 | <p>06/27/2025 08:32:57 207° SW Ingenia Structural Cartagena, Colombia Index number: 1345</p> <p>Imagen 279. Ensayo en CB33</p> | Profundidad de carbonatación: 10 mm | Viga cabezal |

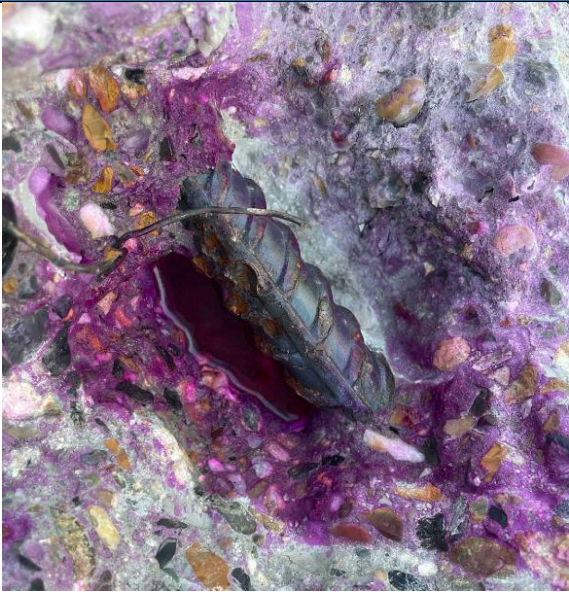
| CB32 | <p>06/27/2025 08:29:37 167° S Ingenia Structural Cartagena, Colombia Index number: 1330</p> <p>Imagen 278. Ensayo en CB32</p> | Profundidad de carbonatación: 0 mm | Viga cabezal |
|---|--|---|---|
| CB21 | <p>Imagen 280. Ensayo en CB21</p> | Profundidad de carbonatación: 20 mm | Viga cabezal |

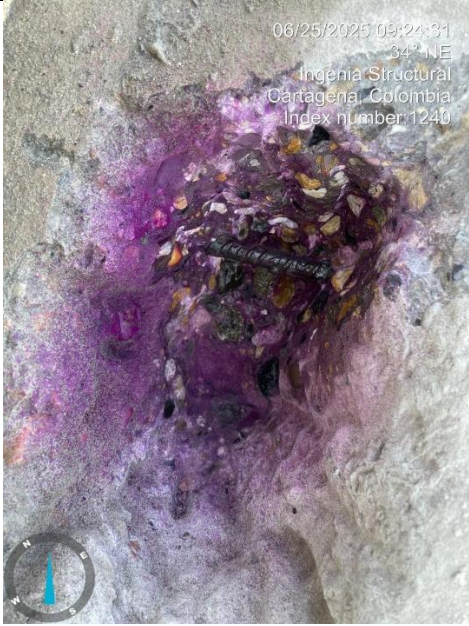
| CB24 | <p>Imagen 283. Ensayo en CB24</p> | Profundidad de carbonatación: 10 mm | Viga cabezal |

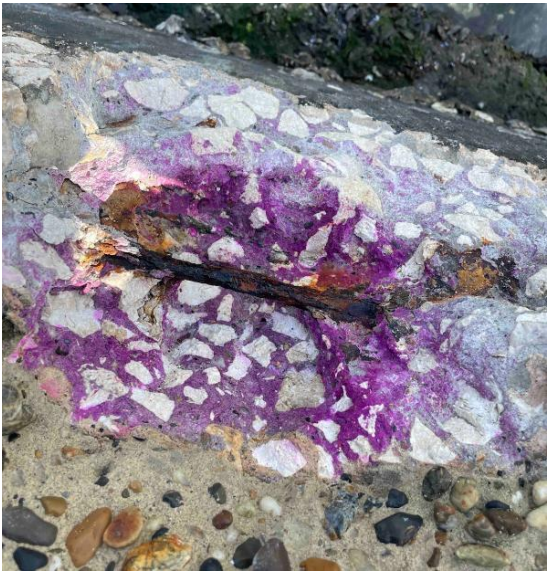
| CB11 | <p>Imagen 284. Ensayo en CB11</p> | Profundidad de carbonatación: 20 mm | Viga cabezal |

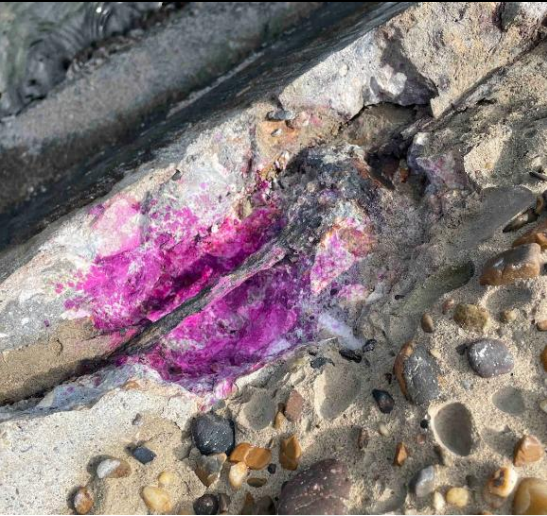
| CB12 | <p>Imagen 285. Ensayo en CB12</p> | Profundidad de carbonatación: 10 mm | Viga cabezal |

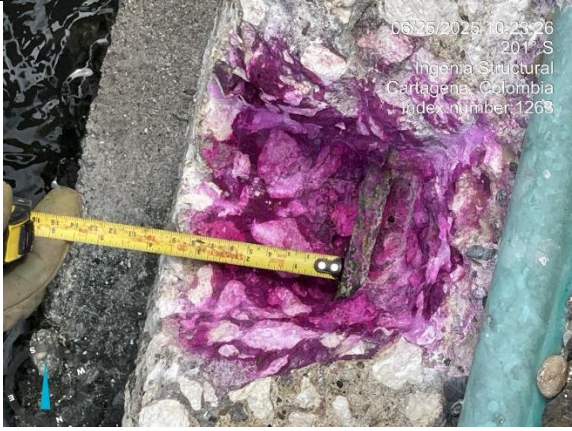
| CB13 | <p>Imagen 286. Ensayo en CB13</p> | Profundidad de carbonatación: 15 mm | Viga cabezal |

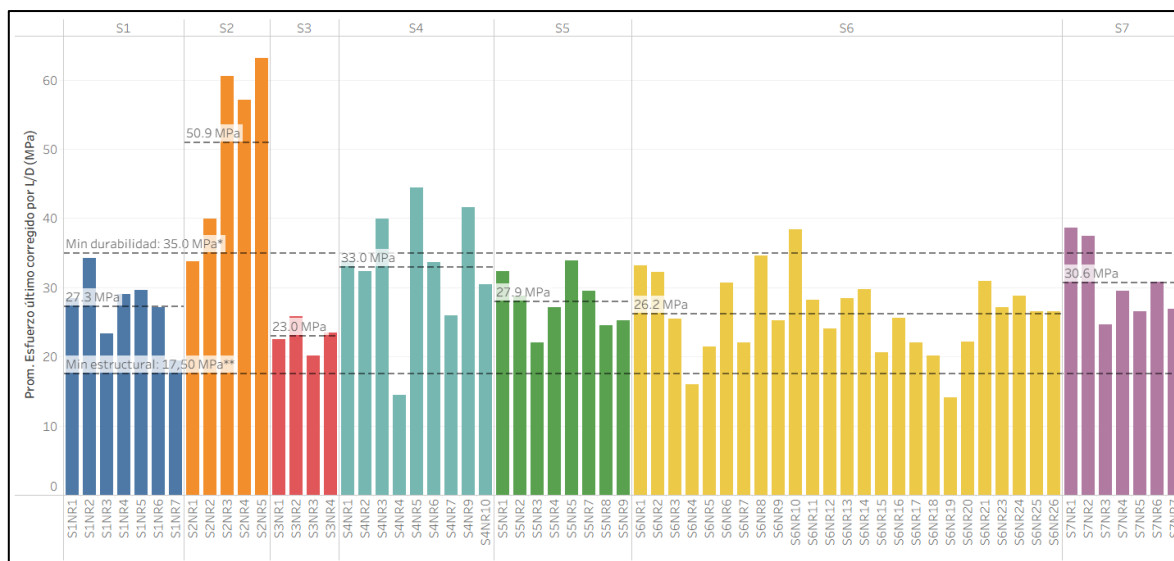
Figura 139. Resistencias a la compresión por sectores

Los resultados de los núcleos ensayados se aprecian en la **Figura 139**.

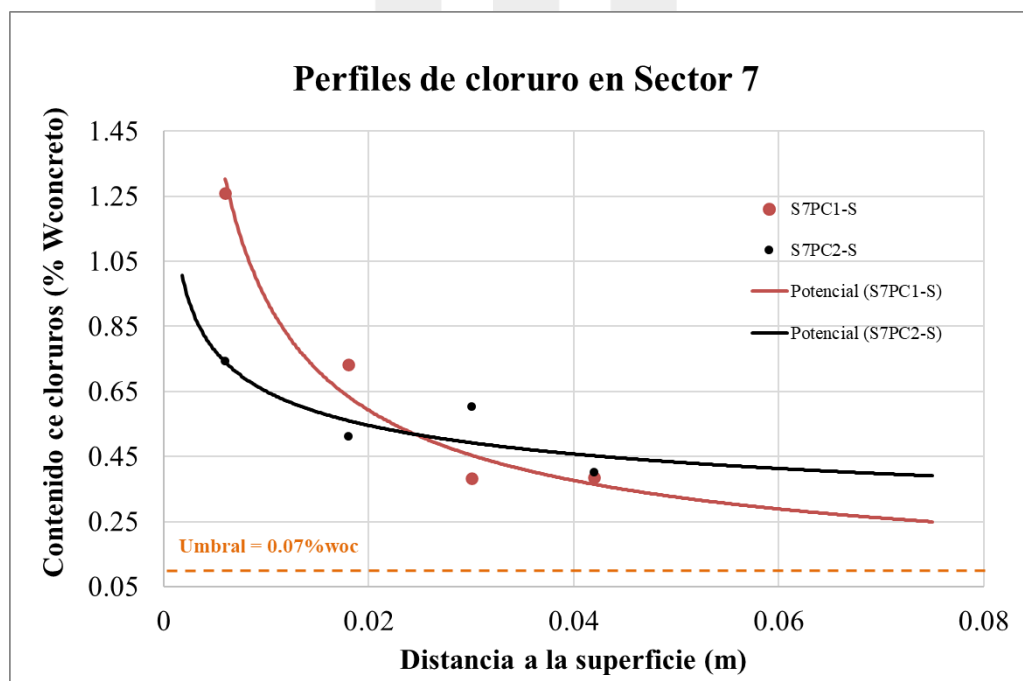
Figura 140. Perfiles de cloruros en sector 7

Con base en los resultados, se realiza la construcción de los perfiles de cloruros para cada una de las muestras tomadas. Para el sector 7, los perfiles se muestran en la **Figura 140**. Los resultados fueron proyectados al recubrimiento normativo para zonas marinas de 75 mm. Sin embargo, cabe aclarar que de acuerdo con la gráfica de la Figura 87, los recubrimientos promedio para ambas caras (superiores y laterales) han sido sobrepasados por el avance de cloruros.

La gráfica presenta los perfiles de concentración de cloruros en dos puntos del Sector 7 (S7PC1 y S7PC2), ambos medidos en la cara superior del elemento estructural. Se observa una disminución del contenido de cloruros (% respecto al peso del concreto) con la profundidad desde la superficie,

comportamiento típico en elementos expuestos a ambientes marinos. El punto S7PC1 muestra concentraciones superficiales más elevadas (cercanas al 1.3%) en comparación con S7PC2 (cercanas al 0.8%) y un comportamiento más constante a lo largo del perfil, lo que sugiere una mayor penetración de agentes agresivos en esa zona. Las curvas de ajuste permiten modelar la difusión de cloruros y proyectar su evolución. En ambos casos, los niveles detectados superan el umbral crítico de 0.07%woc comúnmente asociado al inicio de la corrosión del acero.

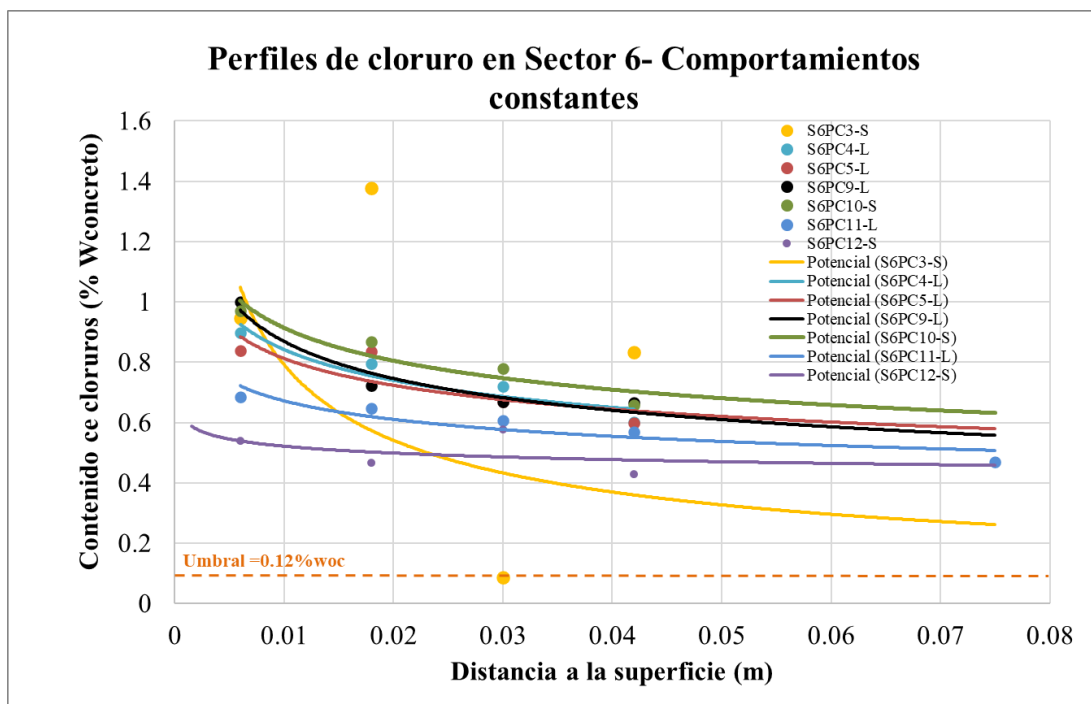
Figura 142. Perfil de cloruros en sector 6 – Comportamientos constantes

En el análisis del Sector 6 se observaron dos comportamientos distintos en los perfiles de concentración de cloruros, en función de la ubicación de extracción y la respuesta del material. En la **Figura 141**, correspondiente a los puntos S6PC1, S6PC2, S6PC6, S6PC7 y S6PC8 —predominantemente en la cara lateral del elemento— se evidencia un perfil decreciente típico de difusión, donde la concentración de cloruros es mayor en la superficie y disminuye con la profundidad, lo que coincide con el comportamiento previsto por la ley de Fick para elementos en exposición marina directa. En cambio, la **Figura 142** agrupa perfiles correspondientes a los puntos S6PC3, S6PC4, S6PC5, S6PC9, S6PC10, S6PC11 y S6PC12, de los cuales una proporción significativa fueron extraídos desde la cara superior, y presentan un comportamiento relativamente constante o incluso irregular a lo largo de la profundidad del núcleo. Esta tendencia indica una posible redistribución interna de cloruros debido a microfisuras, humectación intermitente, porosidad conectada o acumulación por acción capilar, condiciones que pueden presentarse más intensamente en zonas horizontales expuestas al mar. En particular, el punto S6PC3 —ubicado en cara superior— destaca por presentar valores significativamente altos y dispersos, lo que sugiere un foco local de acumulación crítica. En general, todos los perfiles superan el umbral de cloruro para este sector (0.12%woc), lo que representa un deterioro estructural latente tanto en elementos horizontales como verticales.

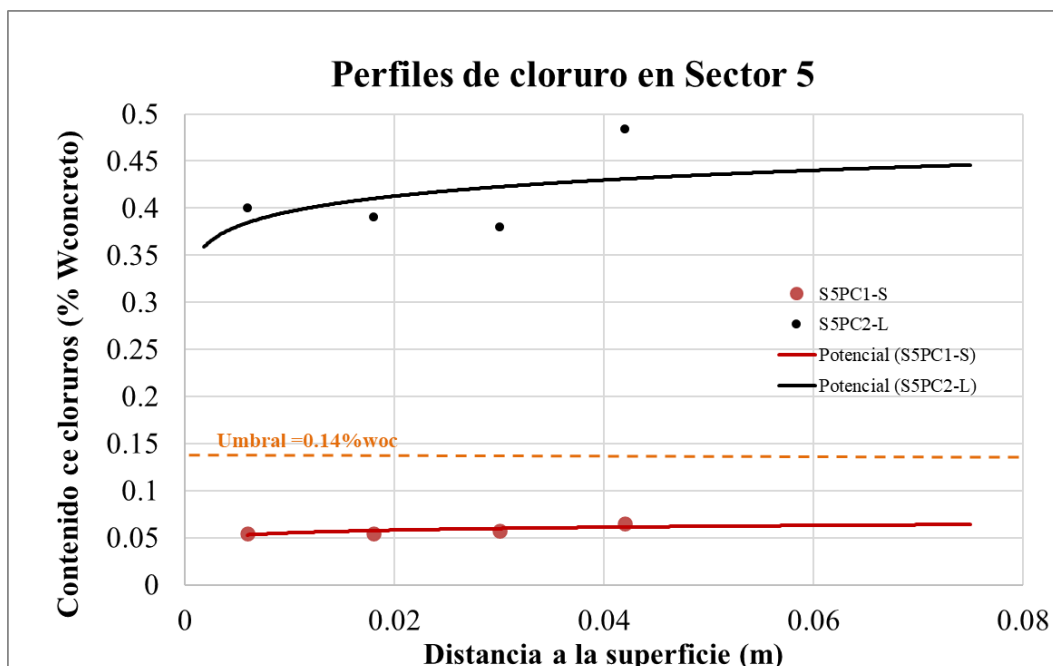
Figura 143. Perfiles de cloruros en el sector 5

Para el sector 5 se muestran los perfiles en la **Figura 143**. De acuerdo a la gráfica de la **Figura 85** los recubrimientos promedios para ambas caras (superiores y laterales) han sido sobrepasados por el avance de cloruros.

En el Sector 5 se evaluaron dos elementos estructurales distintos: S5PC1, ubicado en la cara superior de una estructura puntual presente solo en una parte del sector (Sistema contención sector 5-6), y S5PC2, correspondiente a la viga perimetral que se extiende en la mayor parte de este sector. Los resultados muestran un contraste significativo: en S5PC1 la concentración de cloruros es muy baja y prácticamente constante a lo largo de la profundidad (≈ 0.05 % Wconcreto), lo que indica baja exposición y mínima penetración de cloruros, en esta zona, el nivel del agua suele ser más bajo según lo evidenciado en campo. En cambio, en S5PC2 la concentración es considerablemente mayor y muy constante a lo largo de la profundidad (entre 0.38 y 0.48 % Wconcreto), superando en varios puntos el umbral crítico calculado para el sector 5 (0.14%woc). Esto implica que, aunque el riesgo en la estructura asociada a S5PC1 es bajo, la condición de la viga perimetral representada por S5PC2 constituye un escenario de alto riesgo de corrosión activa, dado que su comportamiento uniforme refleja un estado avanzado de ingreso de cloruros en la sección expuesta.

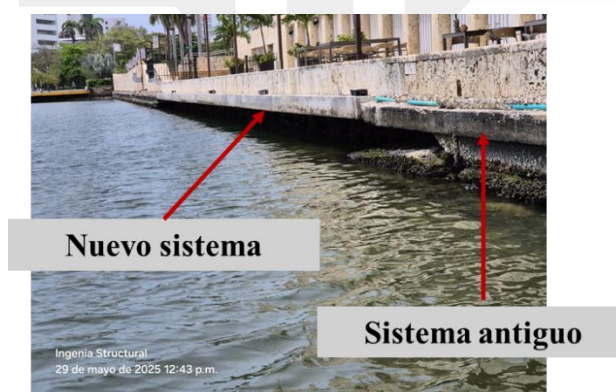
Figura 147. Toma de muestras en sector 2

En el Sector 2 se tomaron dos perfiles de cloruros en elementos de distinta naturaleza. El punto S2PC1, ubicado en la cara lateral del elemento original que no fue reconstruido y que comparte sistema estructural con el Sector 3 (ver **Figura 147**), muestra concentraciones de cloruros elevadas en superficie (0.77 % woc) y aunque decrecen con la profundidad, permanecen por encima del umbral crítico de corrosión (0.14%woc) hasta los 7.5 cm, lo que evidencia una penetración significativa de agentes agresivos y un riesgo alto de corrosión activa en la armadura. En contraste, el punto S2PC2, ubicado en la cara superior de la zona reconstruida en 2021, presenta concentraciones notablemente bajas y en toda la profundidad (≤ 0.02 % Wconcreto), coherentes con la condición de un concreto nuevo. La comparación entre ambos perfiles confirma la eficacia del proceso de reconstrucción realizado en esta zona, pero al mismo tiempo resalta la vulnerabilidad persistente de los elementos originales.

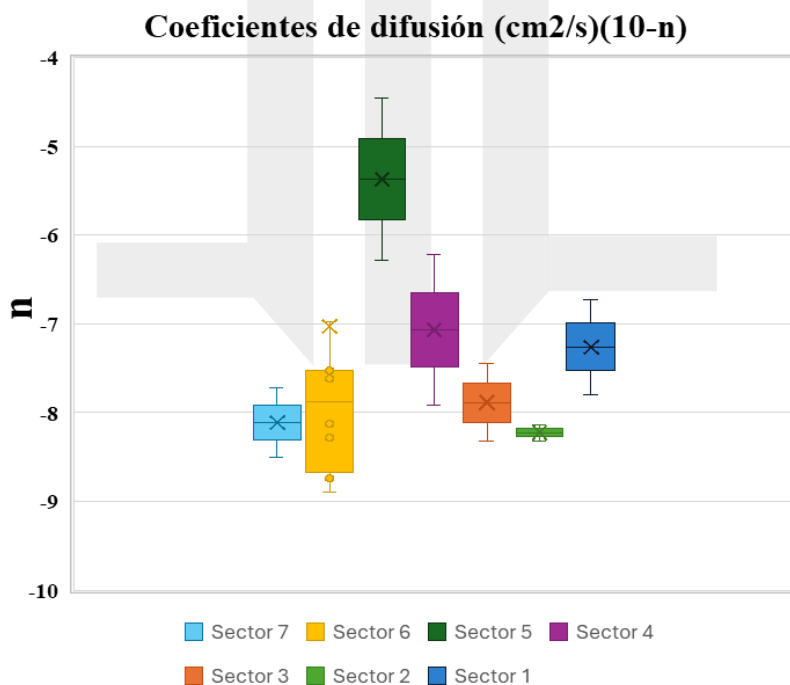
Figura 149. Coeficiente de difusión por sectores

El coeficiente de difusión refleja la capacidad del concreto en cada sector para permitir el paso de los iones cloruro a través de su red porosa; valores más altos indican una mayor facilidad de ingreso, mientras que valores más bajos corresponden a concretos más compactos y resistentes al transporte. Un valor típico para los coeficientes de concretos modernos son los exponentes de -9. En este sentido, se observa que el Sector 5 presenta los coeficientes más elevados, lo que evidencia un material con mayor facilidad de difusión. Por el contrario, los Sectores 1, 2, 3, 4, 6 y 7 muestran valores más bajos y relativamente cercanos entre sí, lo que sugiere concretos de comportamiento más denso o con menor capacidad de transporte de cloruros, aunque con diferencias de dispersión entre muestras.

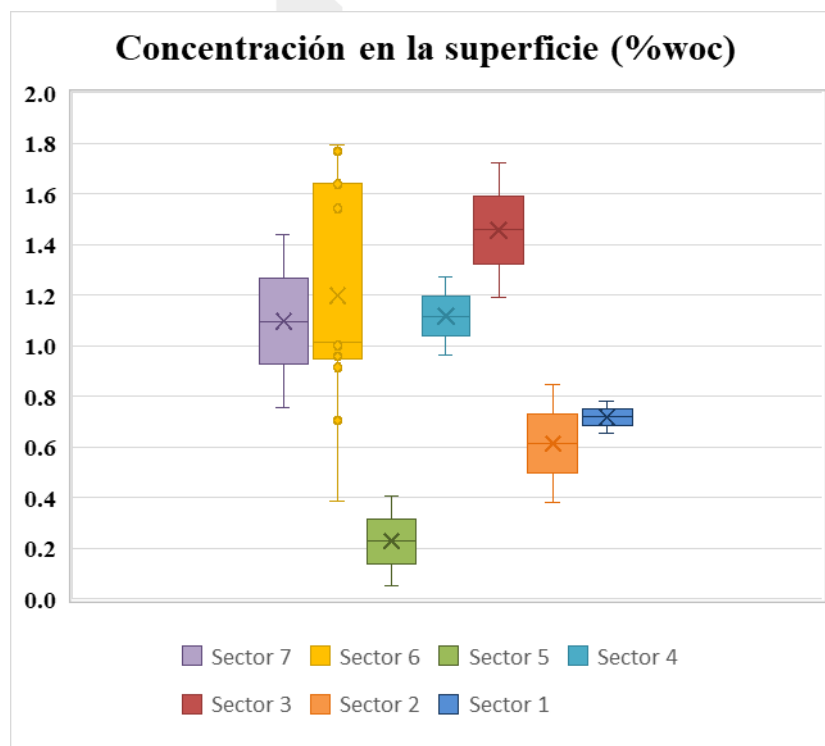
Figura 150. Concentración de coluros en la superficie

En cuanto a la concentración en la superficie (C_s), que representa la cantidad de cloruros acumulada en la capa más expuesta y constituye la condición de frontera del proceso de ingreso, también se distinguen tendencias claras por sector. El Sector 6 muestra los valores más altos y dispersos, indicando una superficie sometida a mayor acumulación. Le siguen los Sectores 3, 4 y 7, con concentraciones elevadas, pero más consistentes. En cambio, los Sectores 1 y 2 presentan valores intermedios, mientras que el Sector 5 evidencia las concentraciones más bajas, lo que refleja menor exposición en superficie.

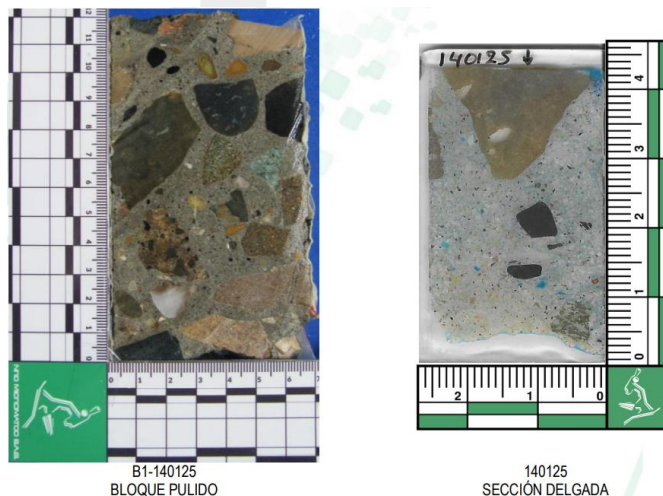
Imagen 294. Bloque semipulido y sección delgada de la muestra ND74

| Sector | Muestra | Descripción |
|---|---|---|
| 7 | ND74 | Se observó presencia de grietas y microgrietas en un 1,4% del bloque semipulido y 0,6% en sección delgada, con distribución aleatoria atravesando la pasta cementante y la interfaz pasta-agregado. |

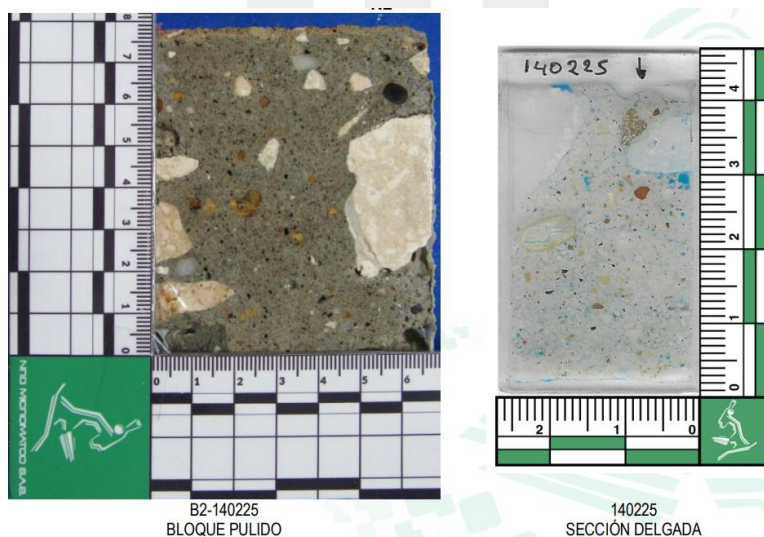
Imagen 295. Bloque semipulido y sección delgada de la muestra ND62

| Sector | Muestra | Descripción |
|---|---|---|
| 6 | ND62 | Se observó presencia de grietas y microgrietas en un 1,9% del bloque semipulido y 2,3% en sección delgada, con orientación pseudo-hexagonal. Presentaron depósitos secundarios birrefringentes y cristales de ettringita en algunas microgrietas. |

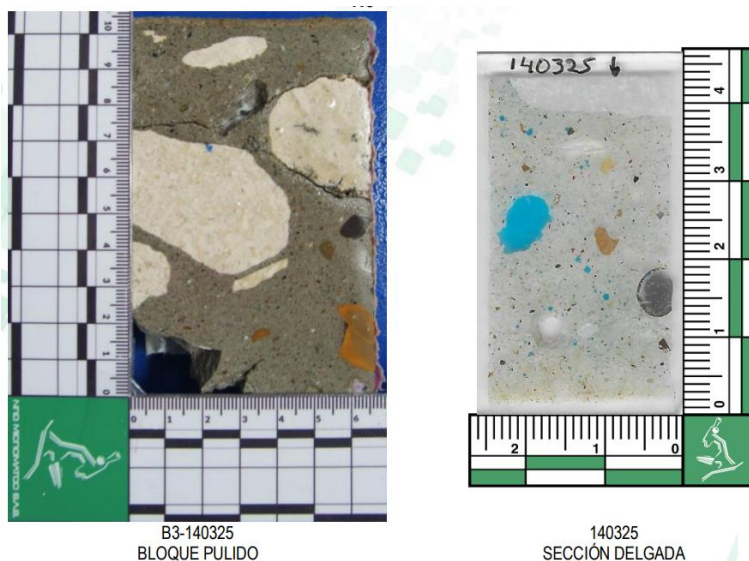
Imagen 296. Bloque semipulido y sección delgada de la muestra ND67

| Sector | Muestra | Descripción |
|---|---|---|
| | ND67 | Se registraron grietas y microgrietas en un 0,7% del bloque semipulido y 0,3% en sección delgada, atravesando pasta cementante, interfaz pasta-agregado, vacíos y agregados. |

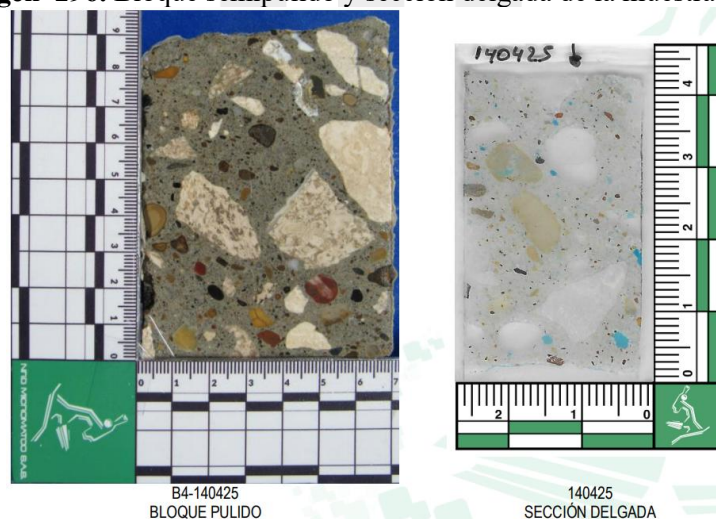
Imagen 297. Bloque semipulido y sección delgada de la muestra ND69

| Sector | Muestra | Descripción |
|---|---|---|
| | ND69 | Se evidenció presencia de grietas y microgrietas en un 3,2% del bloque semipulido y 1,4% en sección delgada, con orientación pseudo-hexagonal. Presentaron depósitos birrefringentes y cristales de ettringita. |

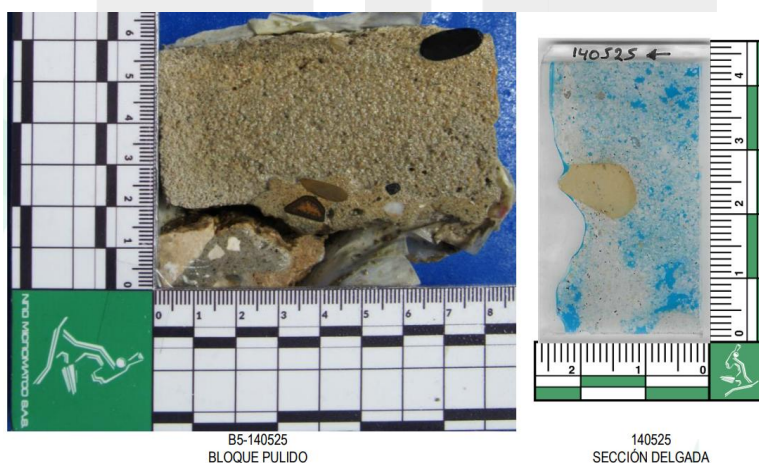
Imagen 298. Bloque semipulido y sección delgada de la muestra ND615

| Sector | Muestra | Descripción |
|---|---|---|
| | ND615 | No se observó presencia de grietas ni microgrietas. |

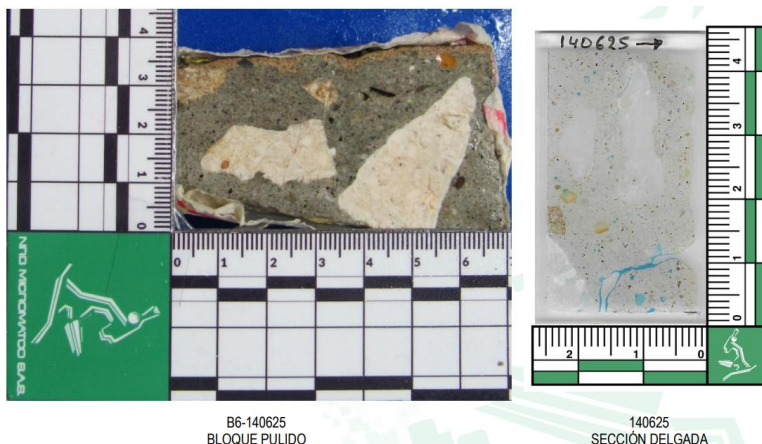
Imagen 299. Bloque semipulido y sección delgada de la muestra ND623

| Sector | Muestra | Descripción |
|---|---|---|
| | ND623 | Se observó presencia de grietas y microgrietas en un 1,1% del bloque semipulido y 4,1% en sección delgada, atravesando pasta cementante, interfaz pasta-agregado y vacíos. Presentaron orientación pseudo-hexagonal y depósitos birrefringentes, además de cristales de ettringita. |

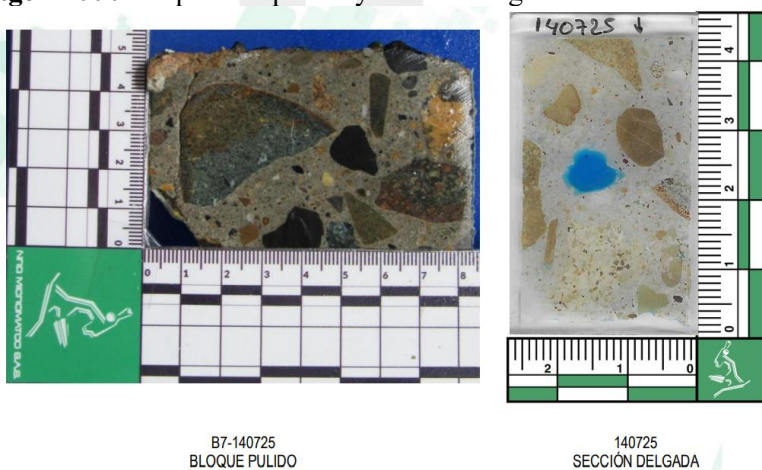
Imagen 300. Bloque semipulido y sección delgada de la muestra ND625

| Sector | Muestra | Descripción |
|---|---|---|
| | ND625 | Se registró presencia de grietas y microgrietas en un 1,3% del bloque semipulido y 2,4% en sección delgada, con orientación pseudo-hexagonal. Se observaron depósitos secundarios birrefringentes y cristales de ettringita en varias microgrietas. |

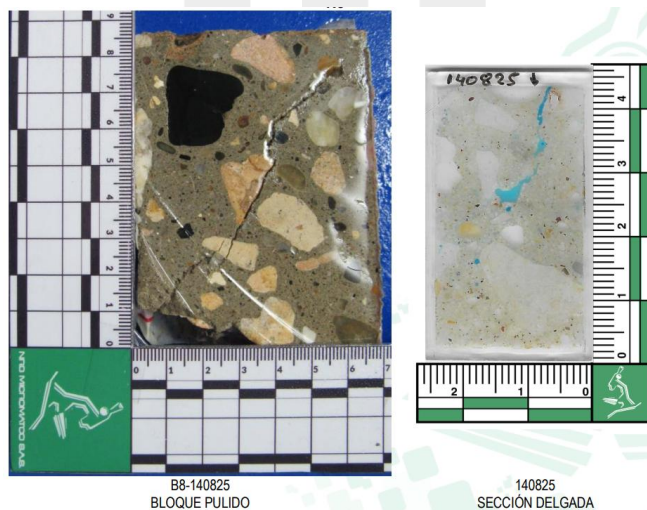
Imagen 301. Bloque semipulido y sección delgada de la muestra ND52

| 5 | ND52 | Se registró presencia de grietas y microgrietas en un 1,5% del bloque semipulido y 0,6% en sección delgada, atravesando pasta cementante e interfaz pasta-agregado. Se observó presencia de cristales de ettringita en la mayoría de las microgrietas. |

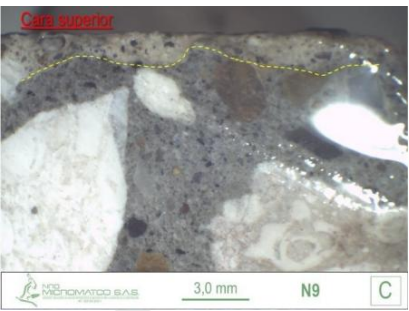
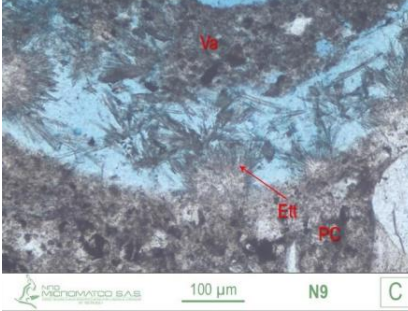
| 4 | ND44 | <p>Figura 168. Microfotografías ND44</p> |

| 4 | ND44 | Se observó presencia de grietas y microgrietas en un 3,7% del bloque semipulido y 1,5% en sección delgada, atravesando pasta cementante, interfaz pasta-agregado y vacíos. Se identificó formación de cristales de ettringita en la mayoría de las microgrietas. |

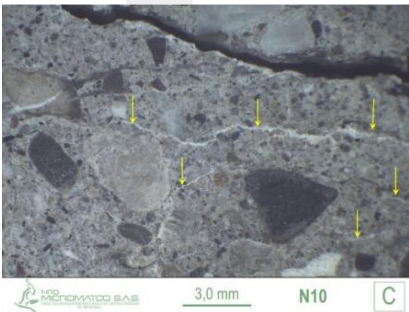
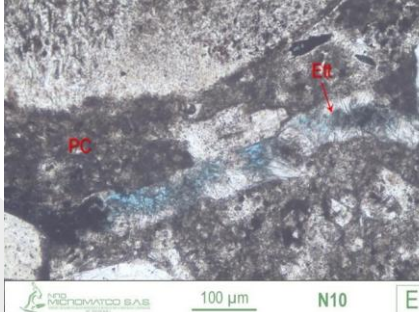
| 3 | ND34 | <p>Figura 169. Microfotografías ND34</p> |

| 3 | ND34 | Se evidenció presencia de grietas y microgrietas en un 1,4% del bloque semipulido y 1,4% en sección delgada, con distribución en la pasta cementante y en la interfaz pasta-agregado. Se observó orientación pseudo-hexagonal en varias microgrietas y depósitos secundarios birrefringentes. |

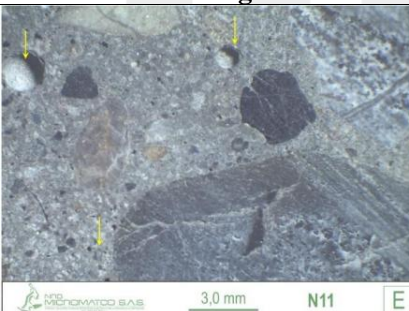
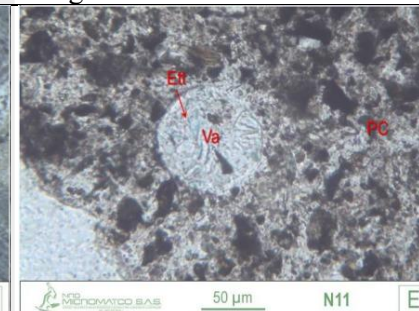
| 2 | ND24 | <p>Figura 170. Microfotografías ND24</p> |

| 2 | ND24 | Se observó presencia de grietas y microgrietas en un 1,9% del bloque semipulido y 0,7% en sección delgada, atravesando la pasta cementante, la interfaz pasta-agregado y vacíos. En la mayoría de las microgrietas se registró formación de cristales de ettringita. |

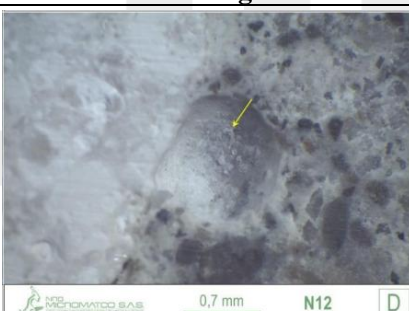
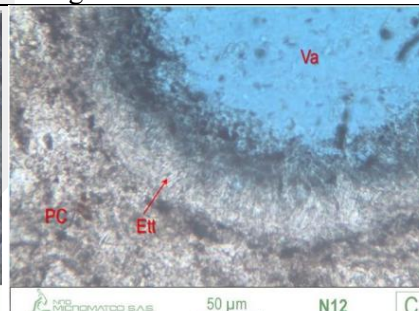
| 1 | ND13 | <p>Figura 171. Microfotografías ND13</p> |

| 1 | ND13 | Se observó presencia de grietas y microgrietas en un 0,8% del bloque semipulido y 0,7% en sección delgada, atravesando la pasta cementante, la interfaz pasta-agregado, vacíos y algunos agregados. En la mayoría de las microgrietas se identificó presencia de cristales de ettringita. |

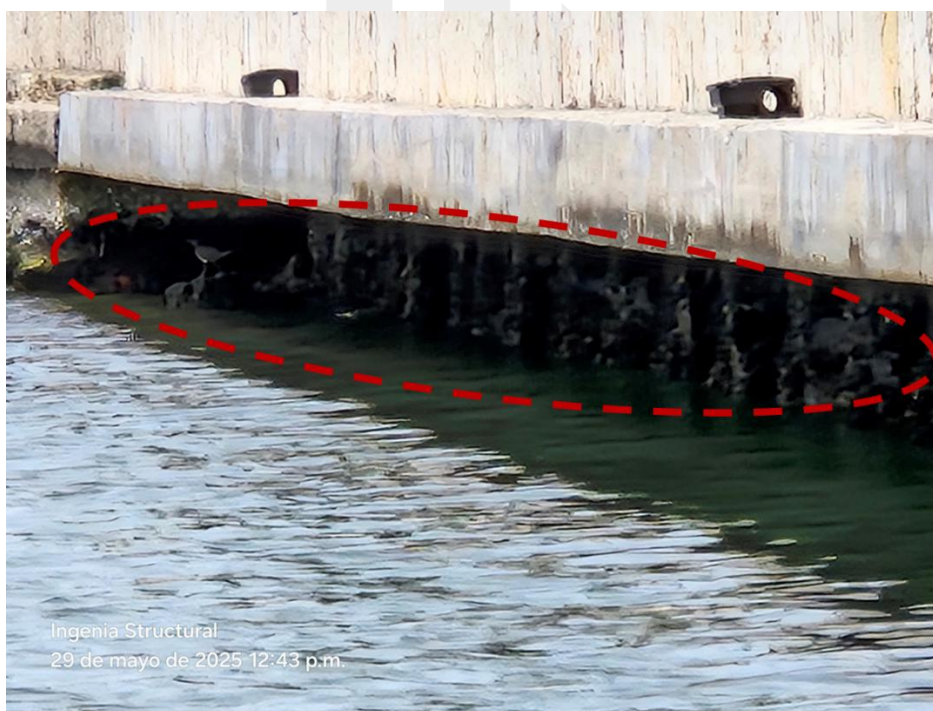
En el sector 2 de la estructura perimetral del Centro de Convenciones se instaló en 2022 un sistema de tablestacado metálico como medida de reemplazo del muro colapsado (ver **Imagen 306**). Este sistema fue protegido con un recubrimiento epóxico de alto espesor (Sigmashield 880) y complementado con un esquema de protección catódica por ánodos de sacrificio de aleación de aluminio (Galvotec III). El diagnóstico técnico realizado sobre dicho tramo (metros 87 a 127) evidencia que, si bien la aplicación inicial del recubrimiento se ejecutó conforme a especificaciones y con valores satisfactorios de espesor, adherencia y reparación de discontinuidades, el proceso de hincado produjo daños inevitables. En particular, la abrasión por contacto con el suelo y el acople entre láminas generaron rayones y micro fisuras, reduciendo la efectividad del recubrimiento en servicio. La zona de “splash” o franja intermareal se identificó como la más crítica, pues en ella la protección catódica no logra compensar eficazmente los defectos y la durabilidad depende casi por completo de la integridad del recubrimiento.

Imagen 306. Tablestacado instalado en sector 2-a fecha 2025

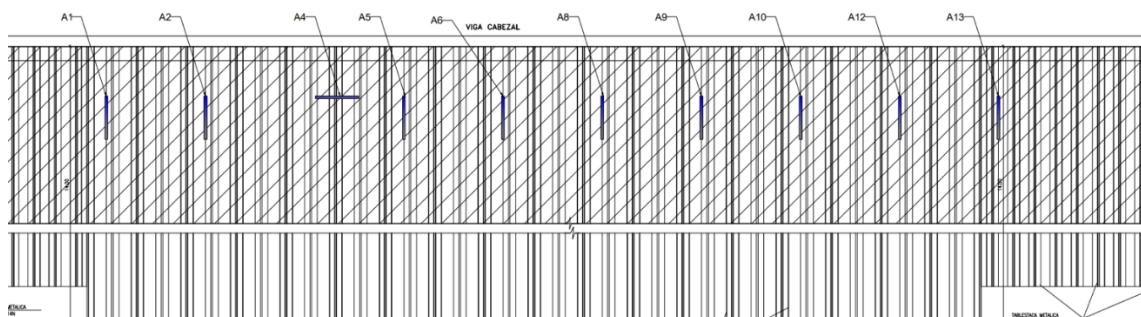
Figura 173. Esquemas de ánodos en lado mar

En cuanto a la protección catódica, el sistema se diseñó con la instalación de 13 ánodos (10 en el lado mar -estos se aprecian en la **Figura 173** y en la **Imagen 308**- y 3 en el lado tierra evidenciados en la **Imagen 307**), sin embargo, los cálculos normativos (NACE/AMPP, DNV, ISO) demuestran que la masa anódica instalada, de aproximadamente 130 kg, solo corresponde a un 26 % de lo requerido para garantizar una vida útil de 10 años. Esto significa que, en lugar de la protección prevista, la vida real del sistema no supera los 2 a 3 años. Las inspecciones realizadas en 2024 confirmaron esta proyección: los ánodos del lado mar ya se encuentran prácticamente consumidos (revisar **Imagen 308**), dejando zonas críticas del tablestacado sin protección efectiva frente a la corrosión. La situación es aún más desfavorable en el lado tierra, donde únicamente se instalaron 3 ánodos sin backfill adecuado.

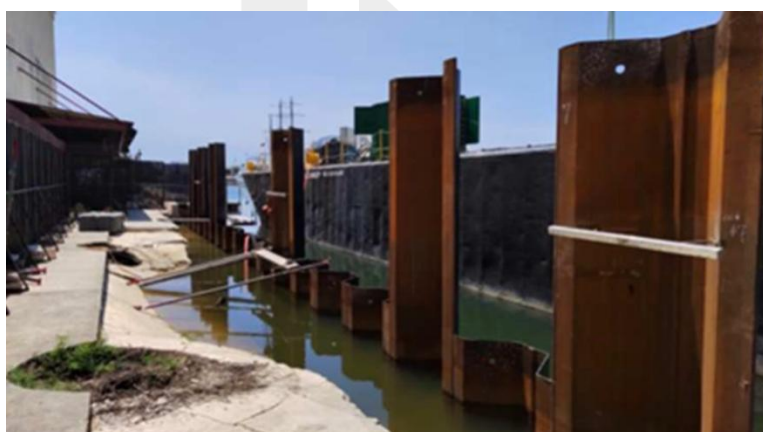
Imagen 307. Instalación de ánodos en lado tierra
