**S1F1. ImageScan Viga Superior- Cara Lateral- Transversal**

**Hilti PROFIS Detection Report**

Nombre del proyecto: SECTOR1  
Lugar: -  
Operario: -  
Comentario: -

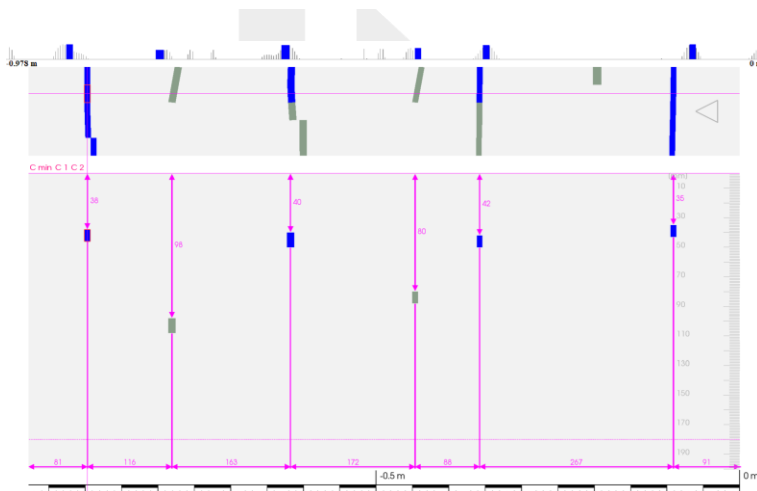
**Figura 1. Imagen de ImageScan**

Se identifica acero transversal espaciado cada 26 cm con un recubrimiento promedio de 40 mm de referencia #3.

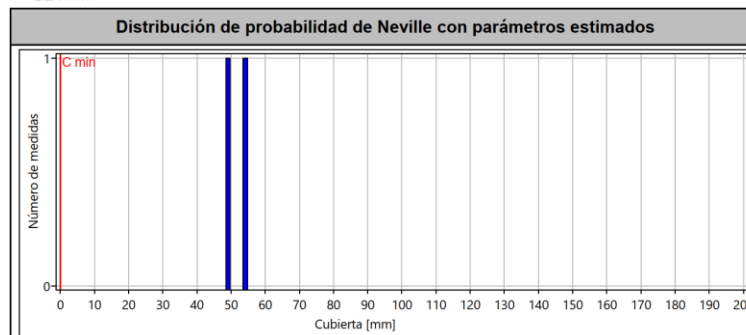
**Figura 4. Distribución de probabilidad de recubrimientos**

Se identifica dos barras de acero longitudinal con una separación de 8.8 cm con un recubrimiento promedio de 51 mm de referencia #4.

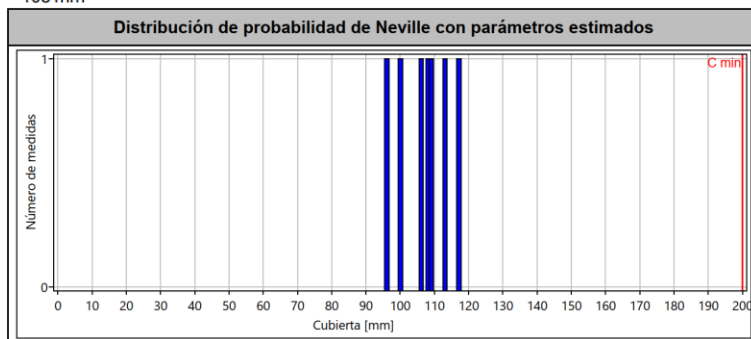
**Figura 6. Distribución de probabilidad de recubrimientos**

Se identifica acero transversal espaciado cada 15 cm con un recubrimiento promedio de 100 mm de referencia #3.

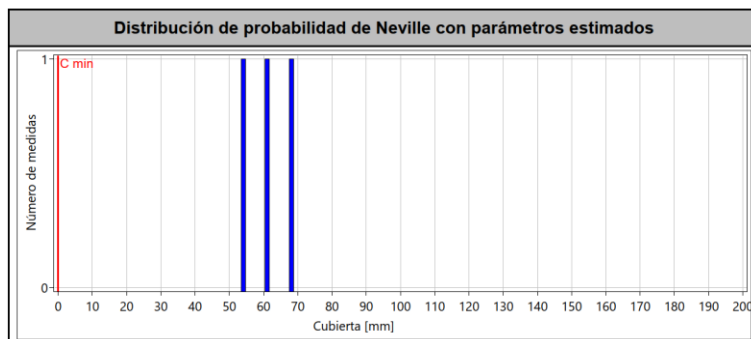
**Figura 8. Distribución de probabilidad de recubrimientos**

Se identifican tres barras de acero longitudinal con una separación entre 6.2 y 18 cm con un recubrimiento promedio de 61 mm de referencia #3.

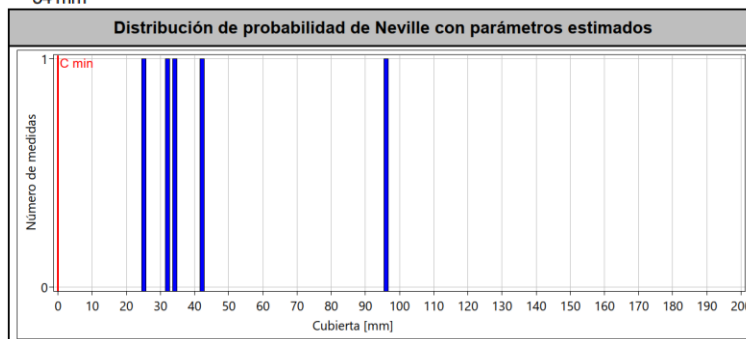
**Figura 10. Distribución de probabilidad de recubrimientos**

Se identifica acero transversal espaciado cada 30 cm con un recubrimiento promedio de 35 mm de referencia #3.

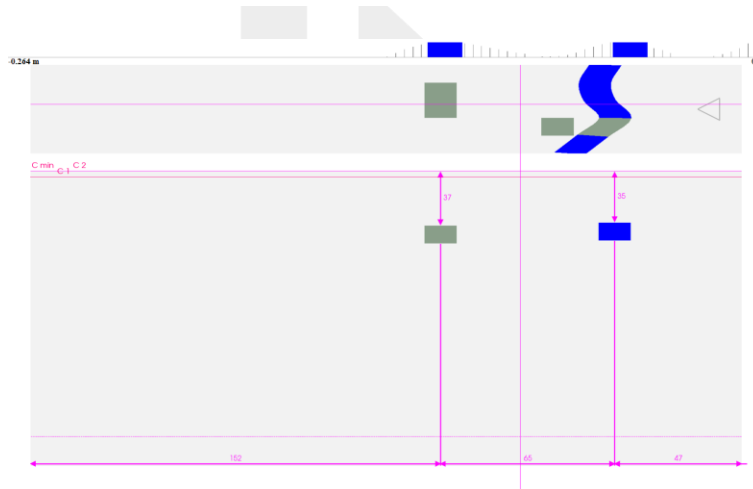
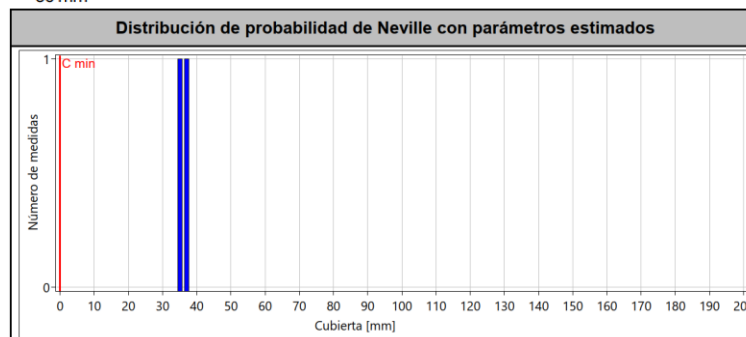
**Figura 12. Distribución de probabilidad de recubrimientos**

Se identifican dos barras de acero longitudinal con una separación entre 6.5 cm con un recubrimiento promedio de 36 mm de referencia #4.

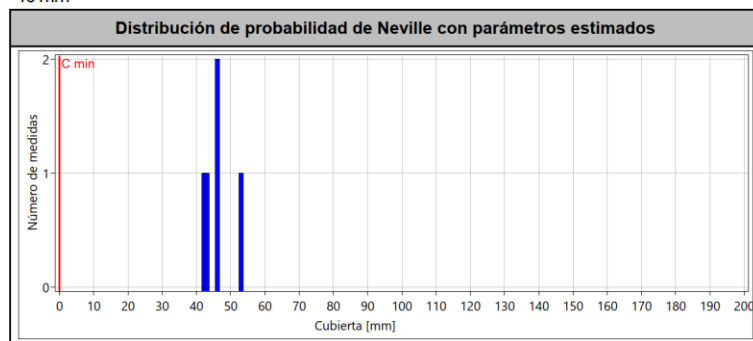
**Figura 14. Distribución de probabilidad de recubrimientos**

Se identifica acero transversal espaciado cada 28 cm con un recubrimiento promedio de 46 mm de referencia #3.

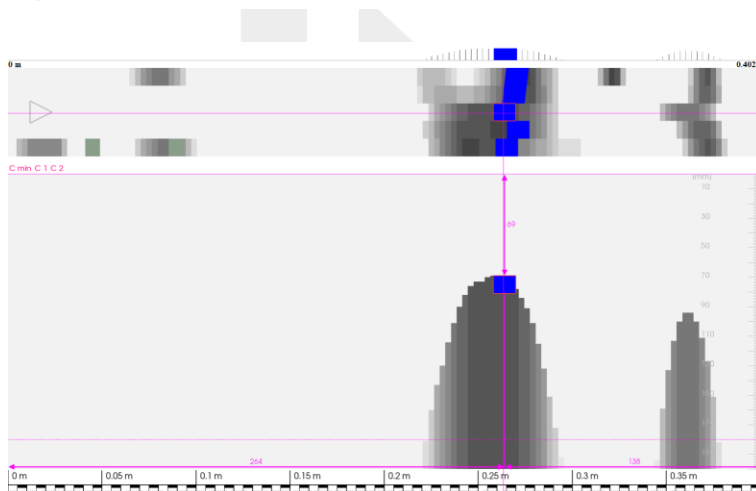
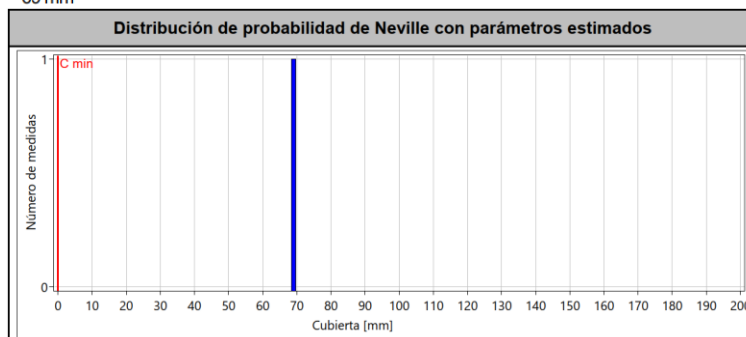
**Figura 16. Distribución de probabilidad de recubrimientos**

Se identifica una barra de acero longitudinal con un recubrimiento promedio de 69 mm de referencia #4. Además, se observa una posible detección de un material ferroso que el programa no analiza como barra, sin embargo, coincide con la ubicación de barras anteriormente detectadas.

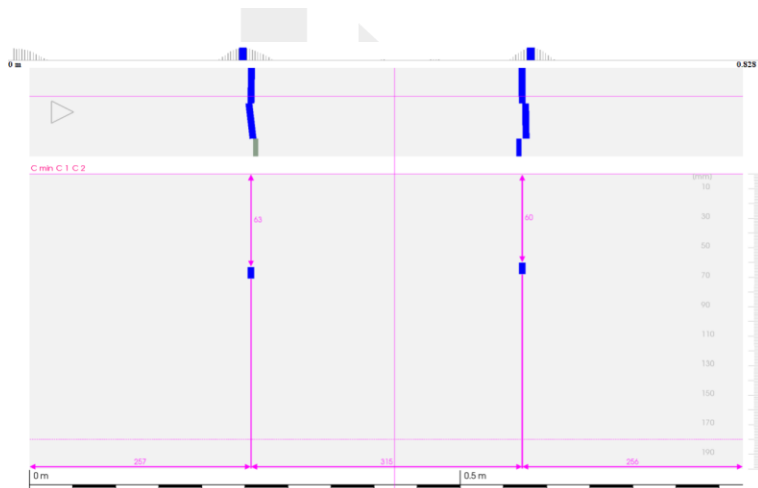
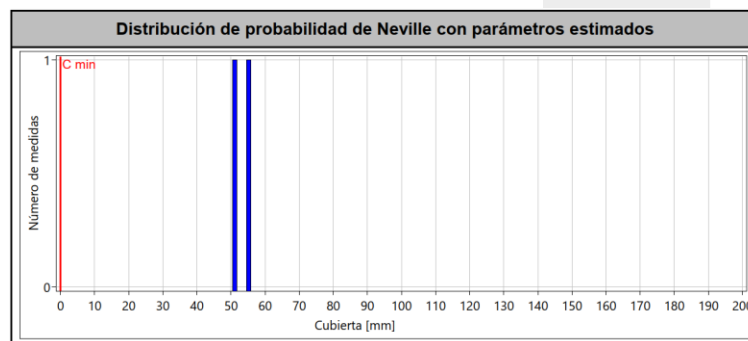
**Figura 18. Distribución de probabilidad de recubrimientos**

Se identifica acero transversal espaciado cada 30 cm con un recubrimiento promedio de 61 mm de referencia #3.

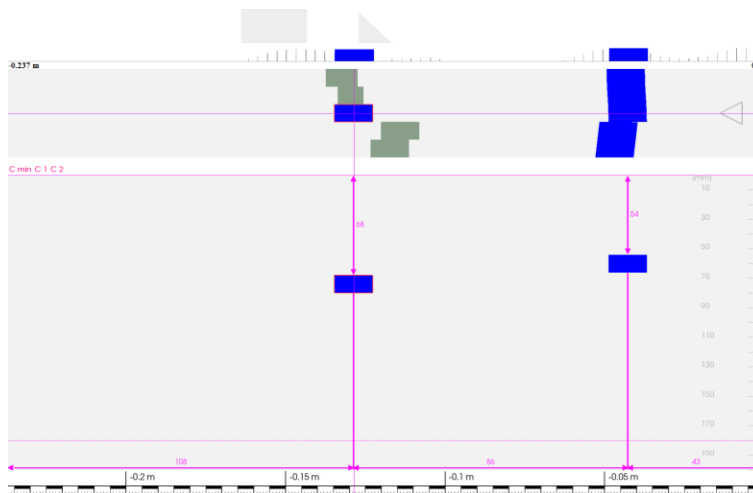
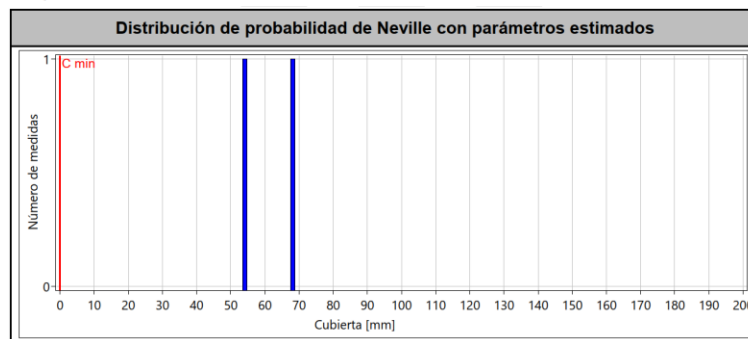
**Figura 20. Distribución de probabilidad de recubrimientos**

Se identifican dos barras de acero longitudinal con un recubrimiento promedio de 61 mm de referencia #4.

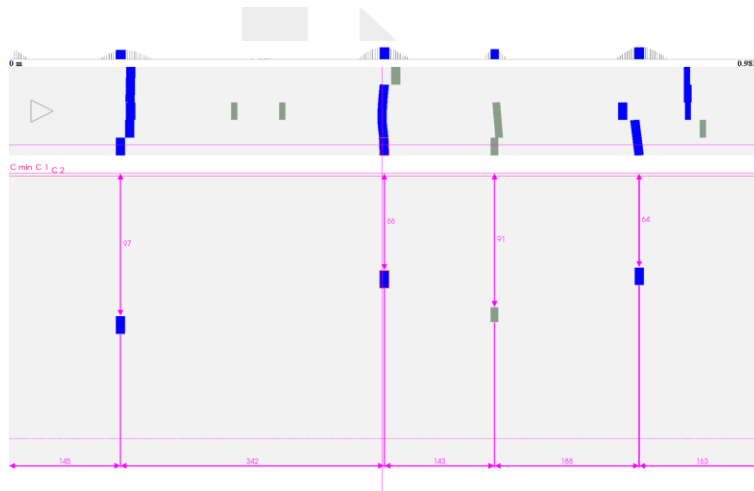
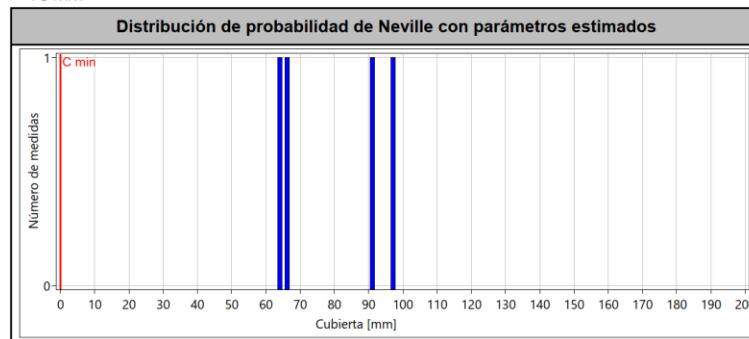
**Figura 22. Distribución de probabilidad de recubrimientos**

Se identifica acero transversal espaciado cada aproximadamente 33 cm con un recubrimiento promedio de 79 mm de referencia #4.

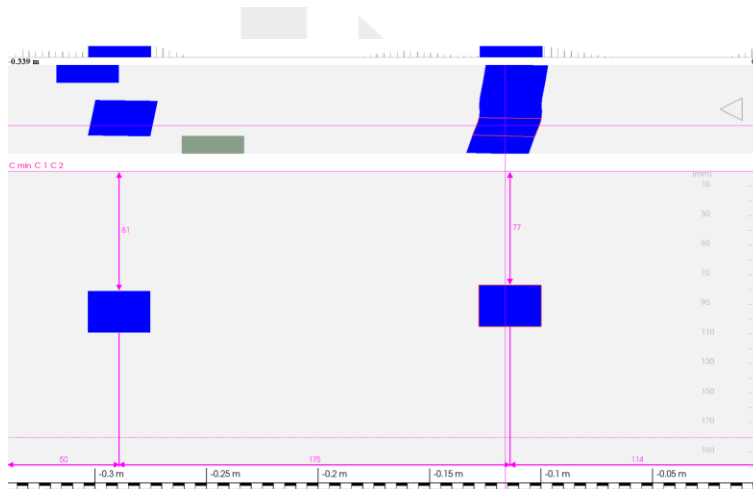
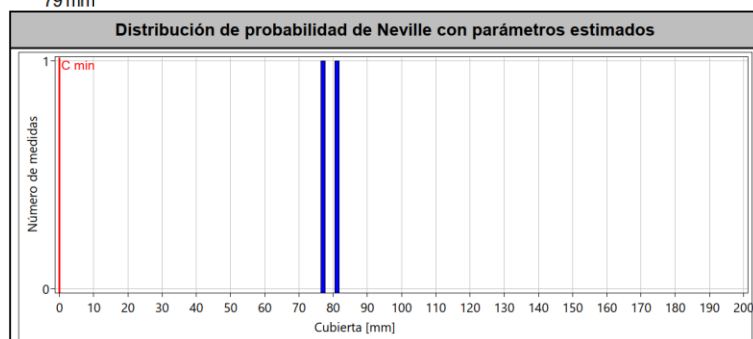
Figura 24. Distribución de probabilidad de recubrimientos

Se identifican dos barras de acero longitudinal con un recubrimiento promedio de 79 mm de referencia #8.

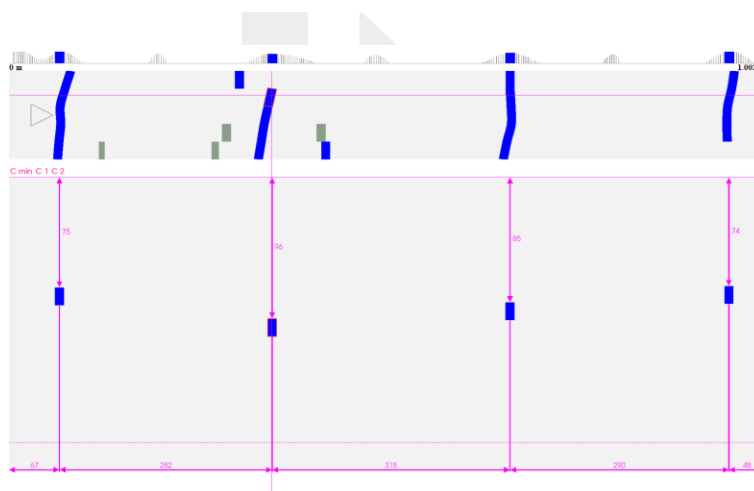
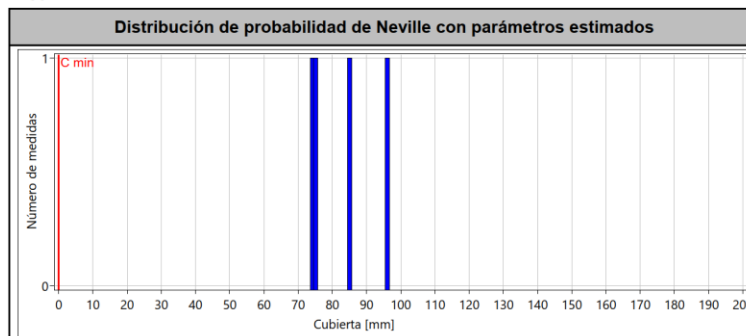
Figura 26. Distribución de probabilidad de recubrimientos

Se identifica acero transversal espaciado cada 30 cm con un recubrimiento promedio de 82 mm de referencia #4.

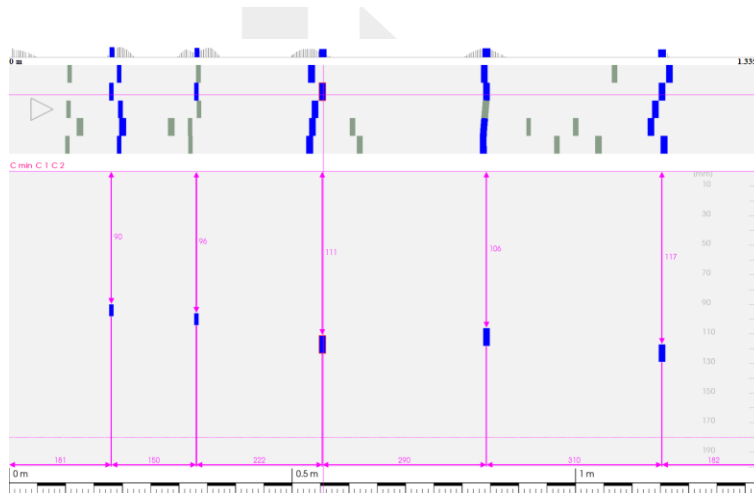
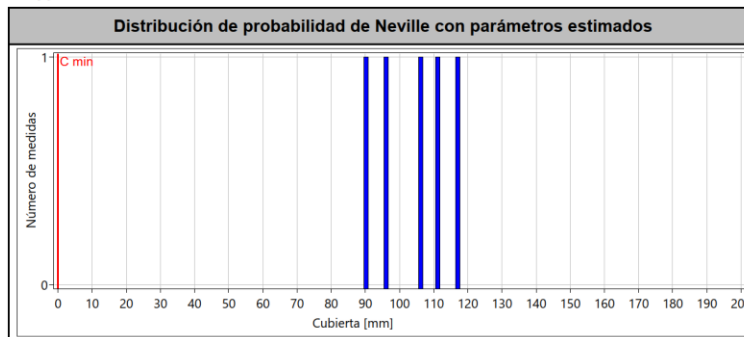
**Figura 28. Distribución de probabilidad de recubrimientos**

Se identifican cuatro barras de acero transversal espaciadas cada aproximadamente 30 cm y una barra espaciada a 15cm, con un recubrimiento promedio de 104 mm de referencia #4.

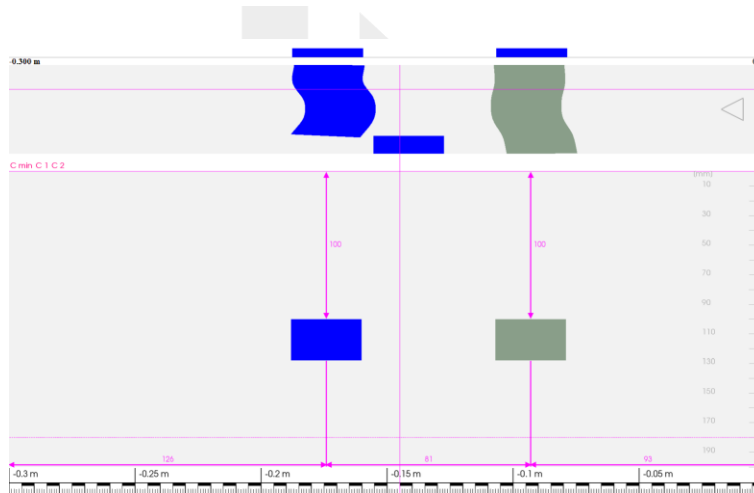
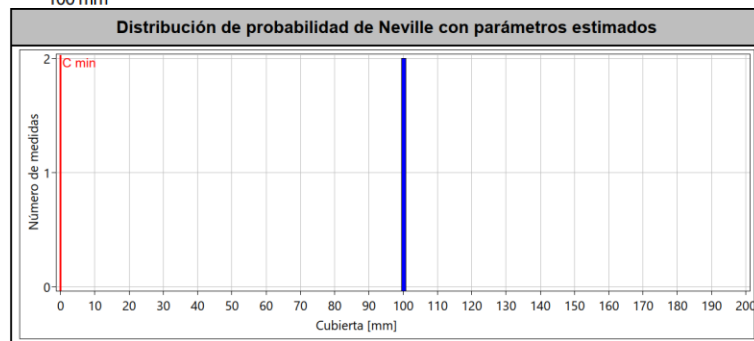
**Figura 30. Distribución de probabilidad de recubrimientos**

Se identifican dos barras de acero longitudinal con un recubrimiento promedio de 100 mm de referencia #8.

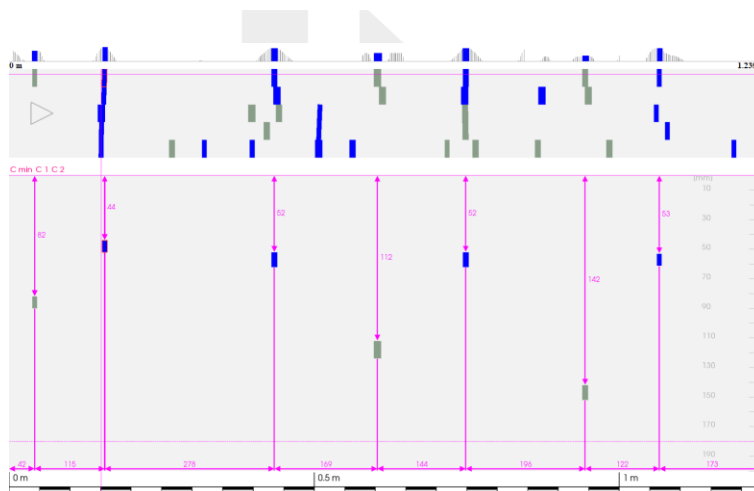
**Figura 31. Imagen de Imagescan**

Se identifican de manera irregular cuatro barras de acero transversal espaciadas entre 25 y 30 cm, con un recubrimiento promedio de 53 mm de referencia #3. La medición presenta datos inconsistentes posiblemente debido al estado de corrosión en el acero en la zona medida del elemento.

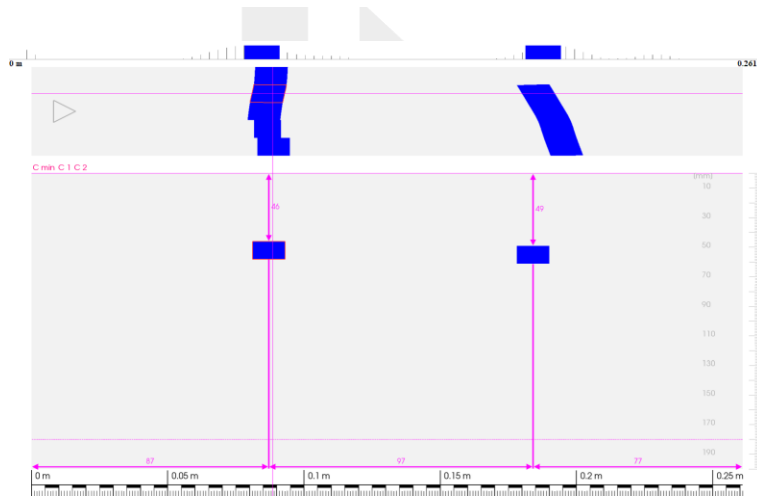
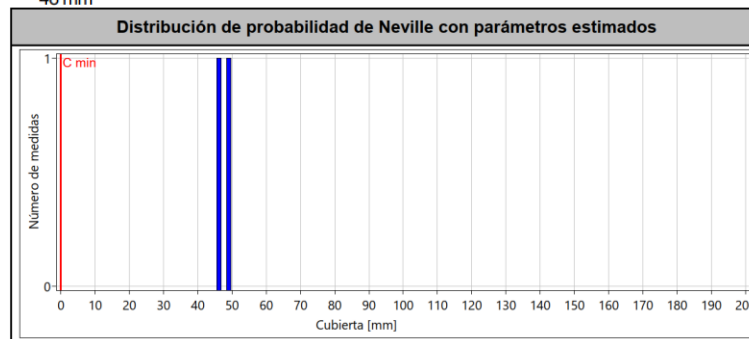
**Figura 34. Distribución de probabilidad de recubrimientos**

Se identifican dos barras de acero longitudinal espaciadas 9.7 cm, con un recubrimiento promedio de 47 mm de referencia #4.

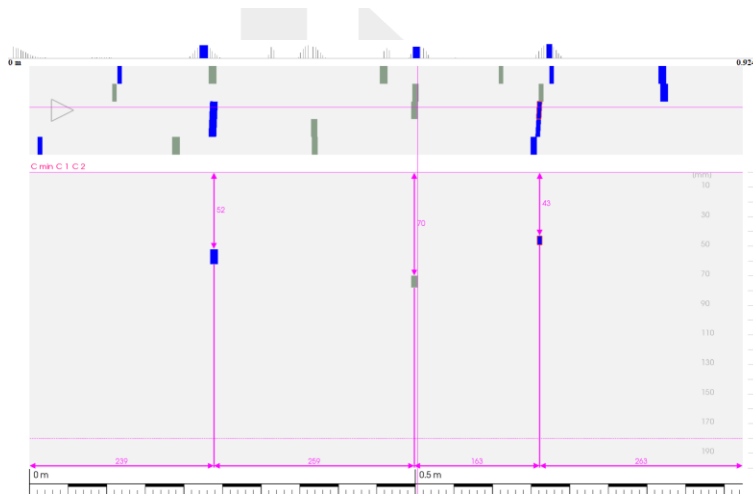
**Figura 35. Imagen de Imagescan**

Se identifican de manera irregular dos barras de acero transversal espaciadas 35 cm, con un recubrimiento promedio de 55 mm de referencia #3. La medición presenta datos inconsistentes posiblemente debido al estado de corrosión en el acero en la zona medida del elemento.

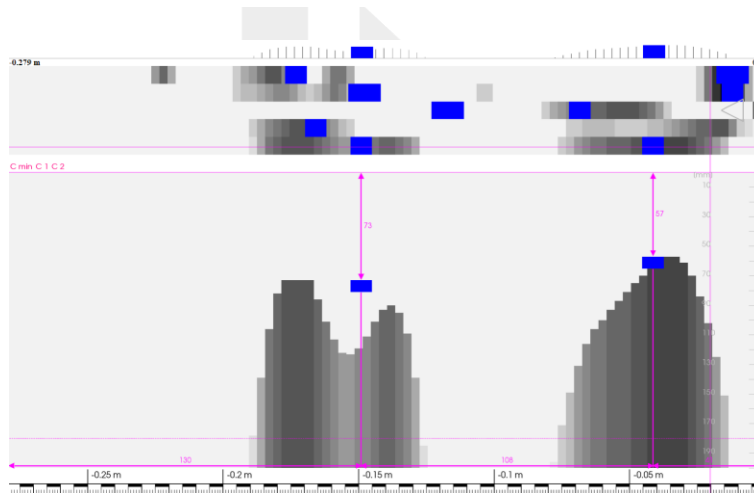
**Figura 37. Imagen de ImageScan**

Se identifican de manera irregular dos barras de acero longitudinal espaciadas aproximadamente 10.8 cm, con un recubrimiento promedio de 65 mm de referencia #4. La medición presenta datos inconsistentes posiblemente debido al estado de corrosión en el acero en la zona medida del elemento.

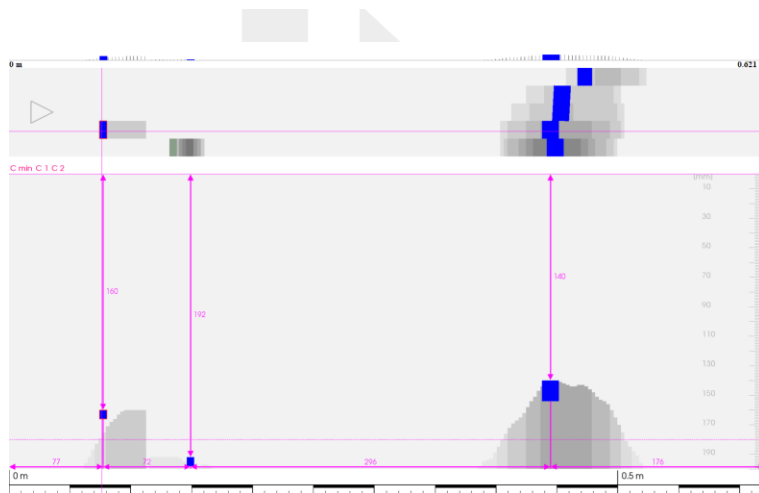
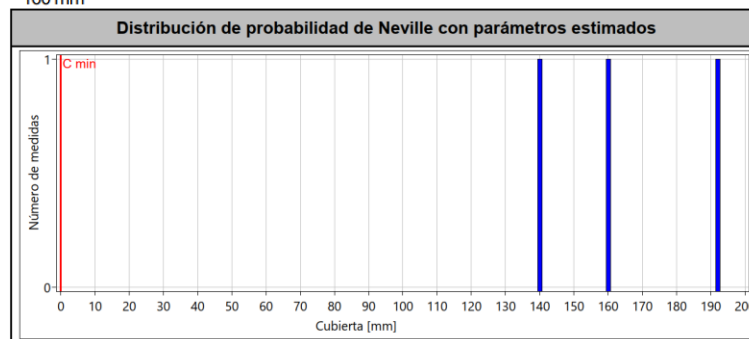
Figura 40. Distribución de probabilidad de recubrimientos

Se identifican señales irregulares de barras de acero espaciadas aproximadamente 30 cm, con un recubrimiento promedio de 164 mm de referencia entre #3 y #4. La medición presenta datos inconsistentes posiblemente debido al gran recubrimiento del elemento.

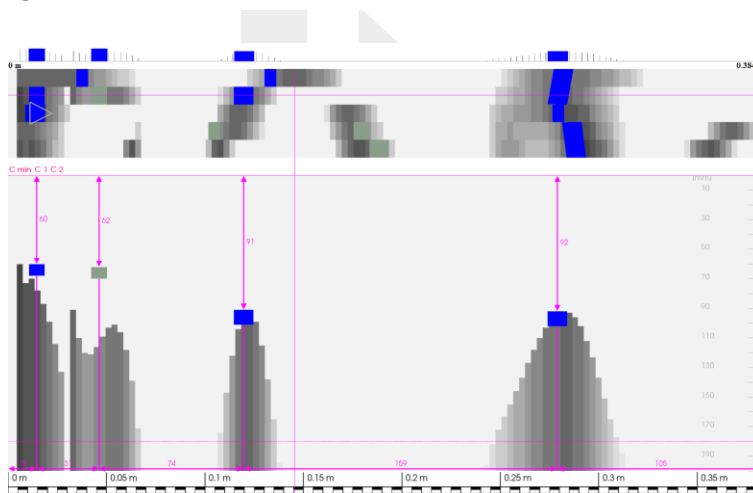
**Figura 41. Imagen de Imagescan**

Se identifican de manera irregular barras de acero transversal espaciadas cada 17 cm, con un recubrimiento promedio de 76 mm de referencia #3. La medición presenta datos inconsistentes posiblemente debido al estado de corrosión en el acero en la zona medida del elemento.

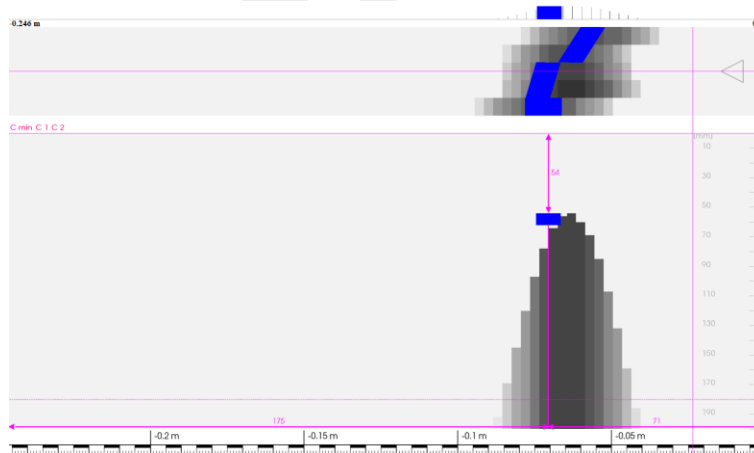
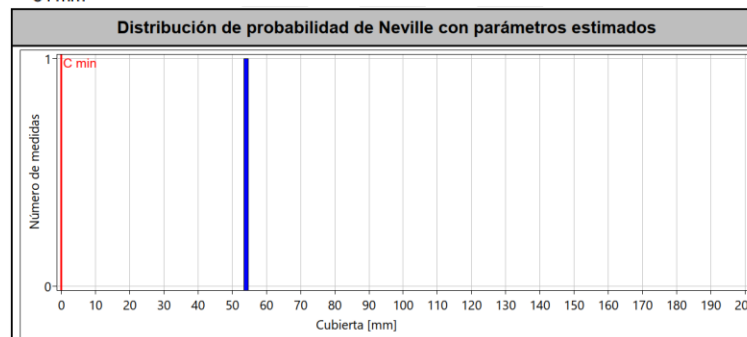
**Figura 44. Distribución de probabilidad de recubrimientos**

Se identifican de manera irregular una barra de acero longitudinal, con un recubrimiento promedio de 54 mm de referencia #4.

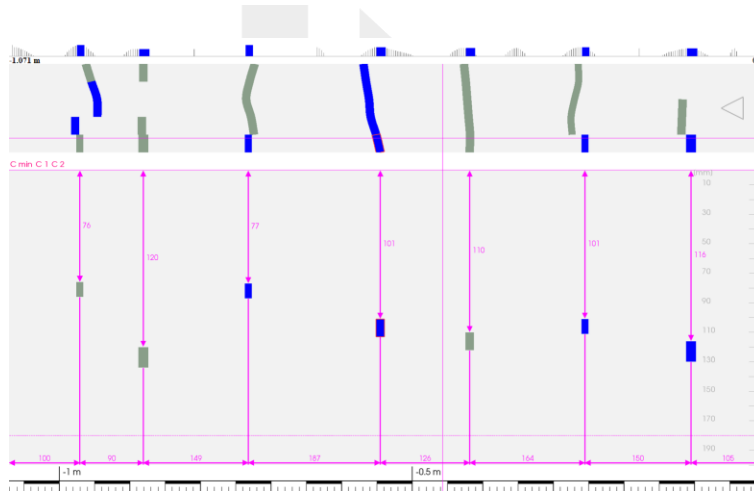
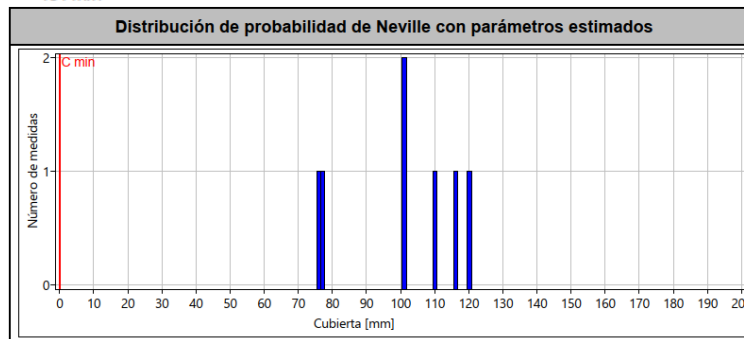
Figura 46. Distribución de probabilidad de recubrimientos

Se identifican 7 barras de acero transversal espaciadas cada 15 cm con un recubrimiento promedio de 100 mm de referencia #3 o menores.

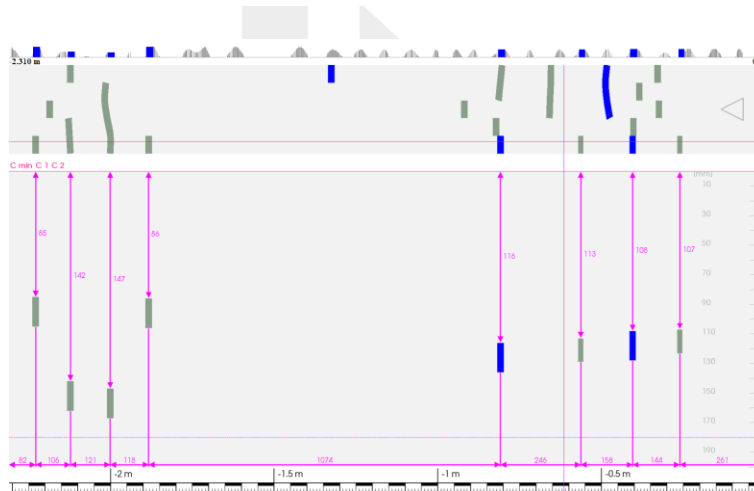
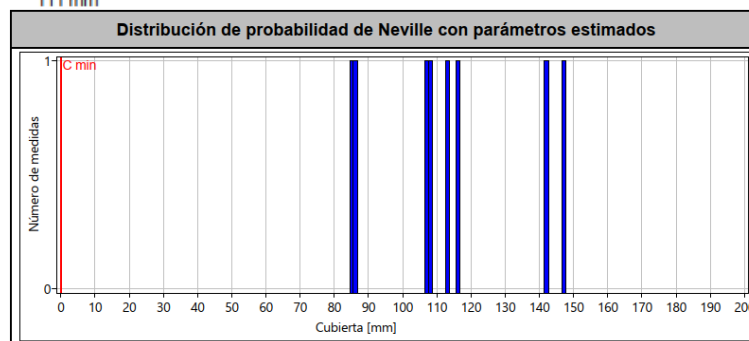
**Figura 48. Distribución de probabilidad de recubrimientos**

No se detecta con claridad la distribución de barras de acero longitudinal, sin embargo, las detecciones arrojan un recubrimiento promedio de 110 mm de referencia #7 o menor.

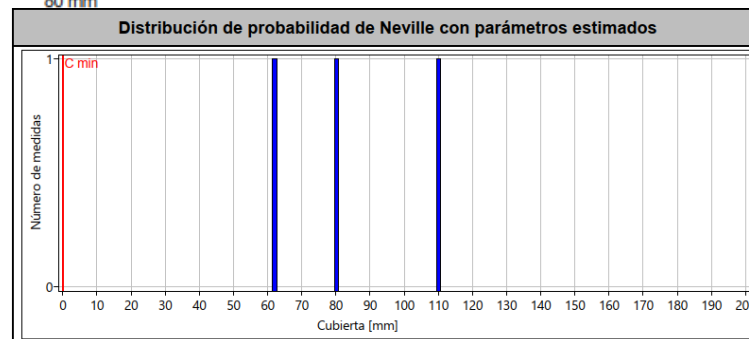
Figura 50. Distribución de probabilidad de recubrimientos

Se identifican 3 barras de acero transversal espaciadas cada 25 cm con un recubrimiento promedio de 84 mm de referencia #3 o menores.

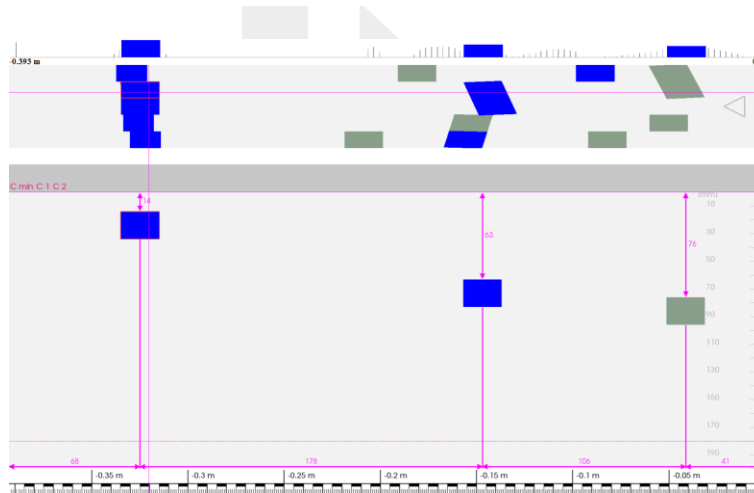
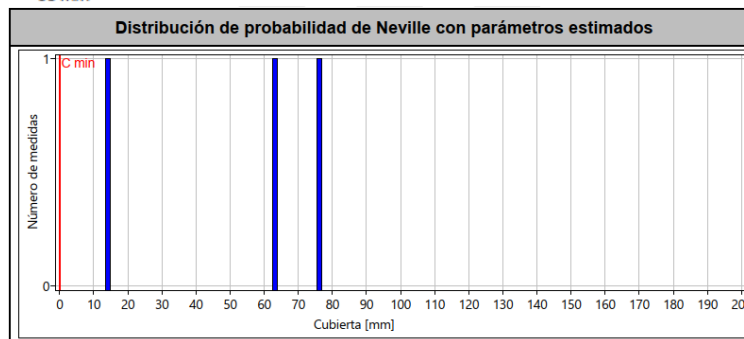
Figura 51. Imagen de ImageScan

Se identifican tres barras de acero longitudinal con un recubrimiento promedio de 51 mm de referencia #7 o menor.

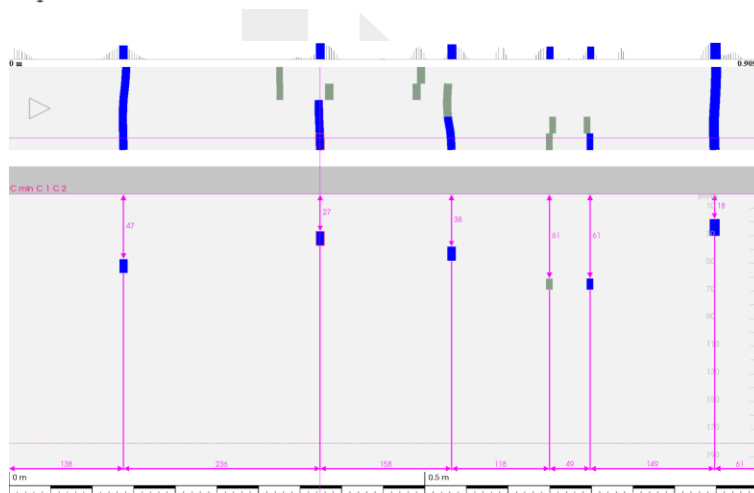
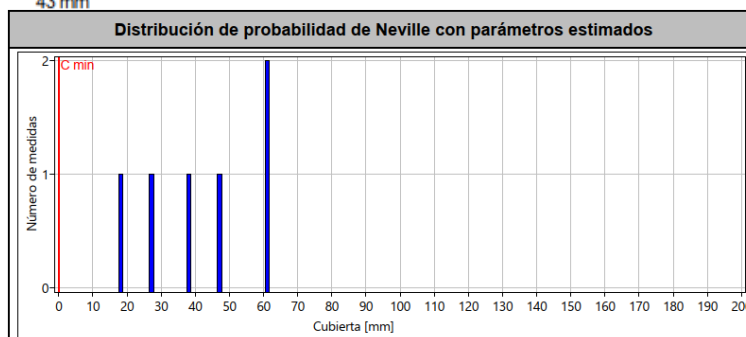
Figura 53. Imagen de Imagescan

Se identifican 4 barras de acero transversal espaciadas cada 15 cm con un recubrimiento promedio de 42 mm de referencia #3 o menores.

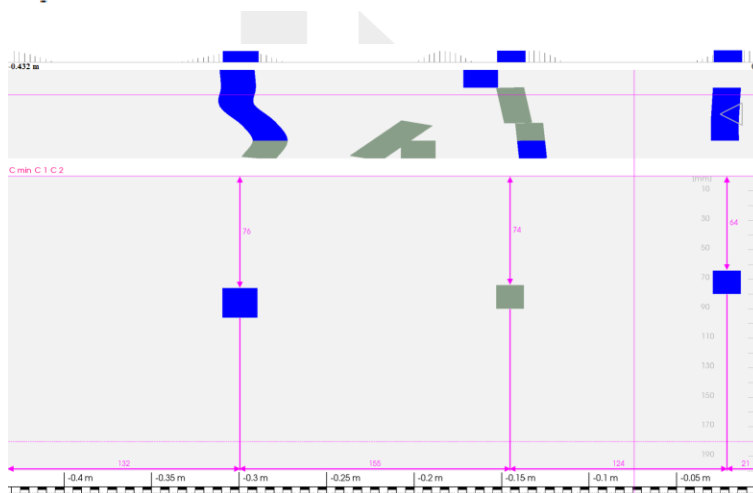
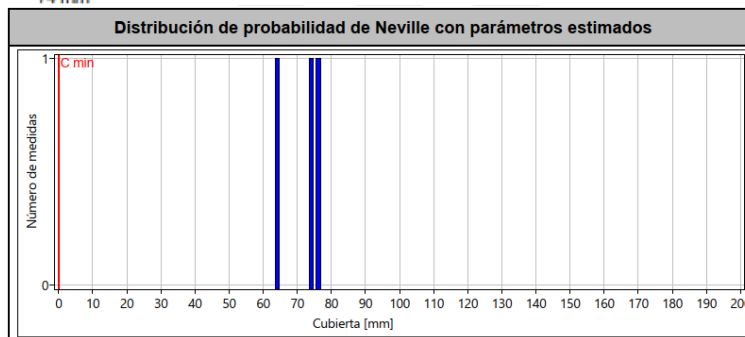
Figura 55. Imagen de ImageScan

Se identifican tres barras de acero longitudinal con un recubrimiento promedio de 71 mm de referencia #7 o menor.

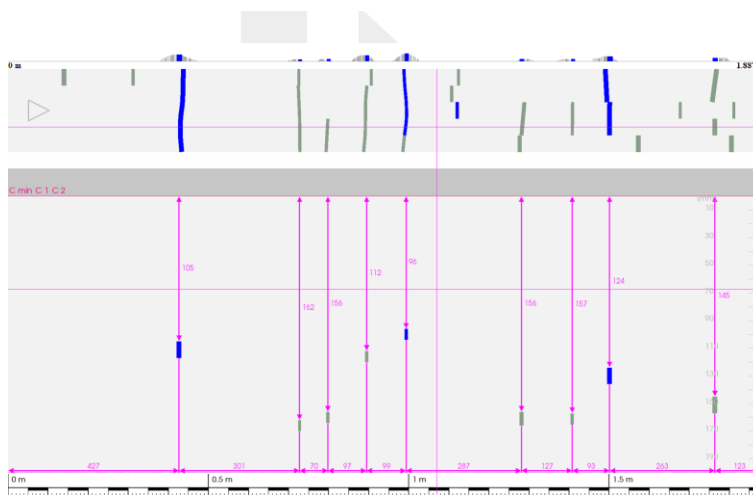
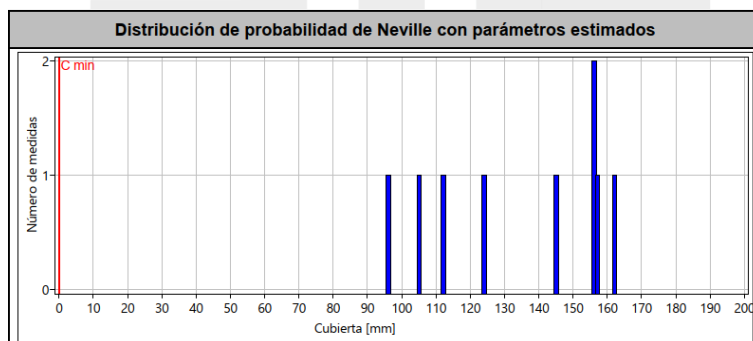
**Figura 57. Imagen de Imagescan**

Se identifican 3 barras de acero transversal espaciadas cada 50 cm con un recubrimiento promedio de 108 mm de referencia #3 o menores.

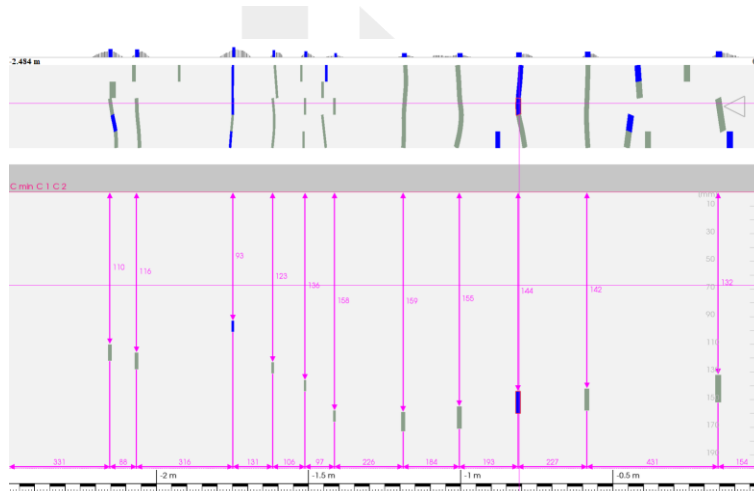
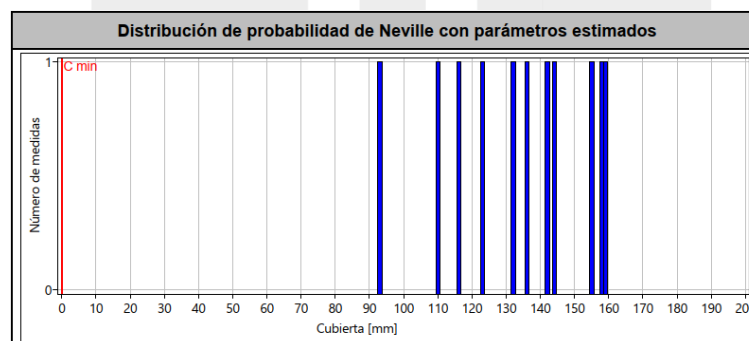
**Figura 59. Imagen de Imagescan**

No se detecta con claridad la distribución de barras de acero longitudinal, sin embargo, las detecciones arrojan un recubrimiento promedio de 133 mm y más crítico de 93mm de referencia #6 o menor.

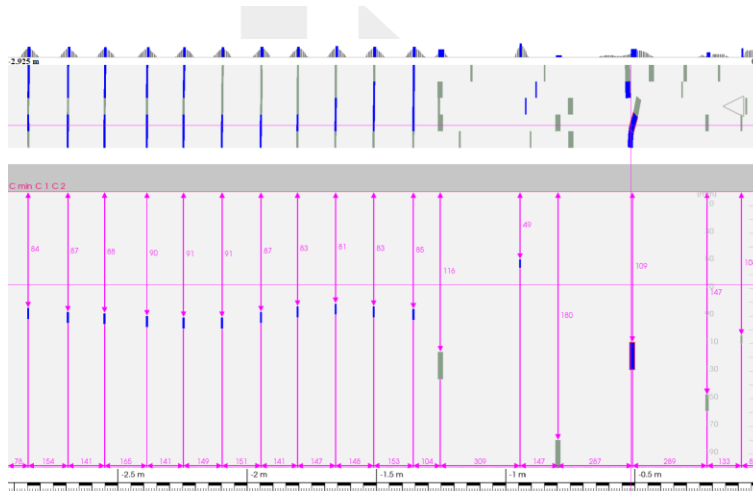
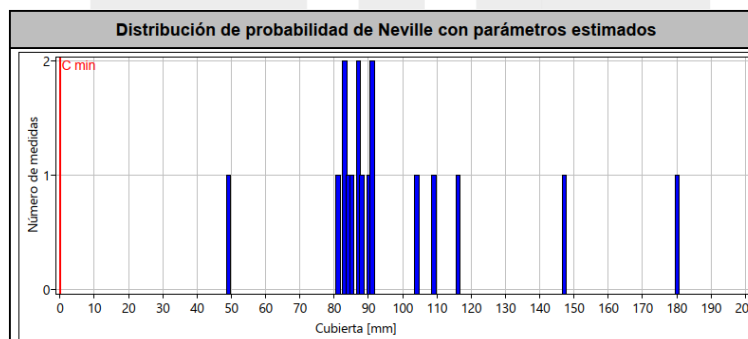
Figura 63. Imagen de Imagescan

No se detecta con claridad la distribución de barras de acero longitudinal, sin embargo, las detecciones arrojan un recubrimiento promedio de 97 mm. Parece que la zona más cercana a la viga de borde contiene una barra de referencia #7 o menor, mientras que, al centro de la losa se tiene una malla de barras posiblemente #3.

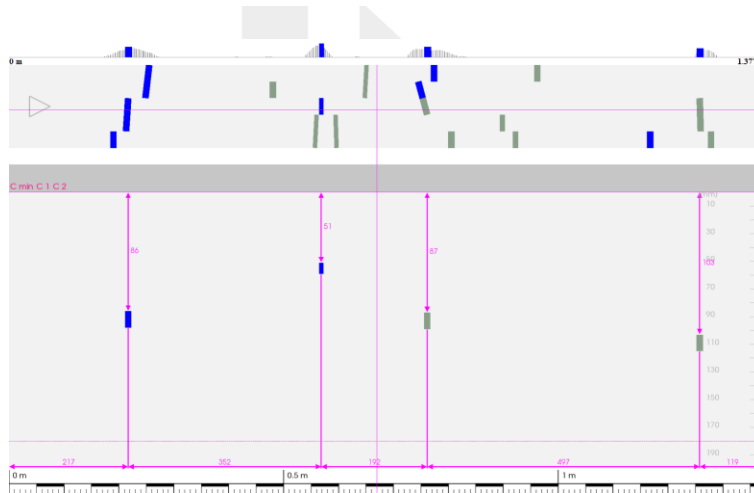
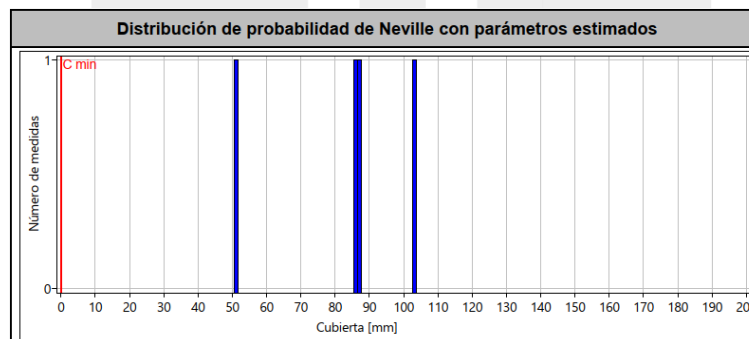
Figura 65. Imagen de ImageScan

No se detecta con claridad la distribución de barras de acero transversal. Las detecciones arrojan un recubrimiento promedio de 81 mm de referencia #3 o menor.

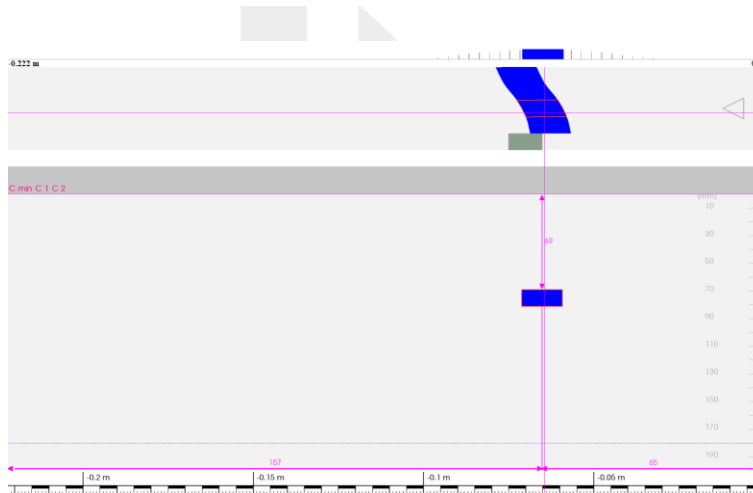
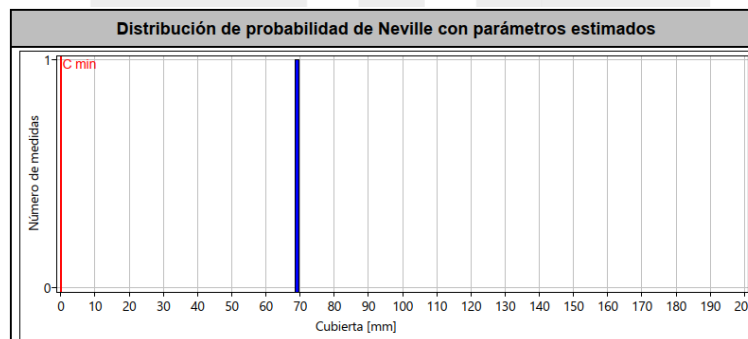
**Figura 67. Imagen de Imagescan**

Se identifica una barra de acero longitudinal con un recubrimiento promedio de 69 mm de referencia #6.

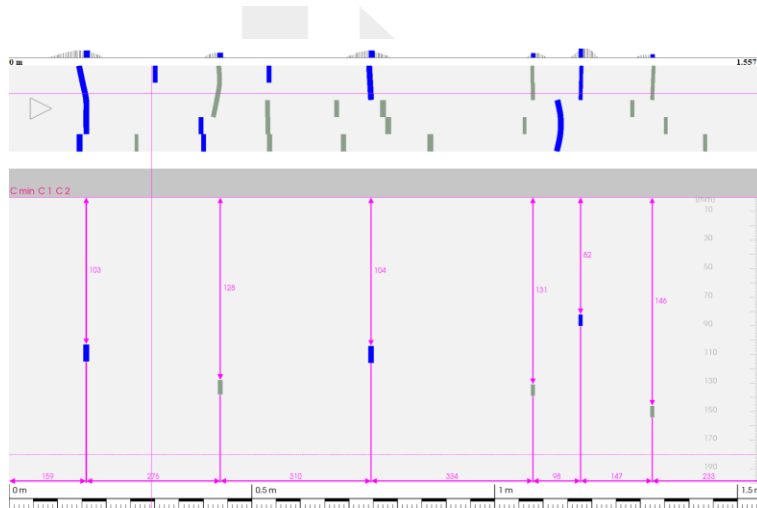
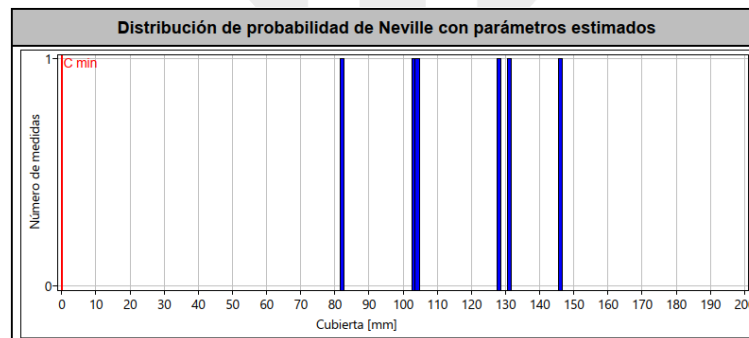
**Figura 69. Imagen de Imagescan**

Se identifican 4 barras de acero transversal espaciadas cada 30 cm aproximadamente. Las mediciones reportan un recubrimiento promedio de 100 mm de referencia #3 o menores.

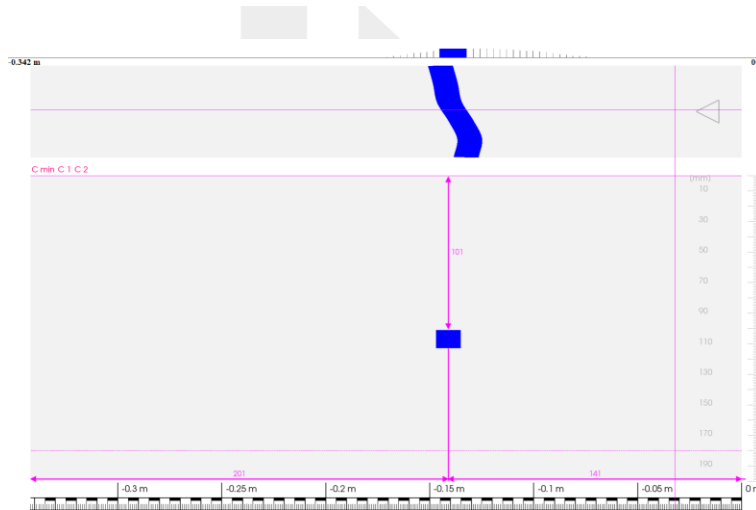
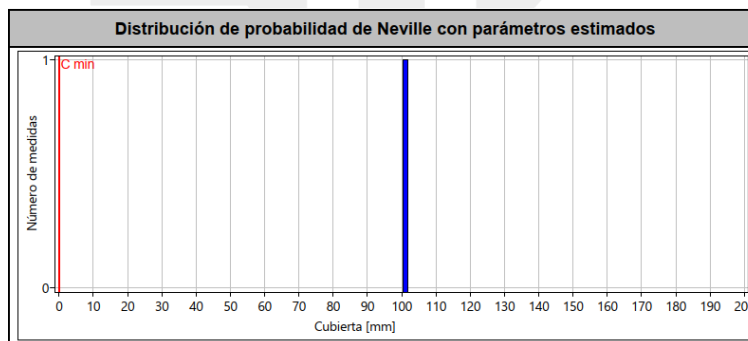
**Figura 71. Imagen de Imagescan**

Se identifica una barra de acero longitudinal con un recubrimiento promedio de 101 mm de referencia #6.

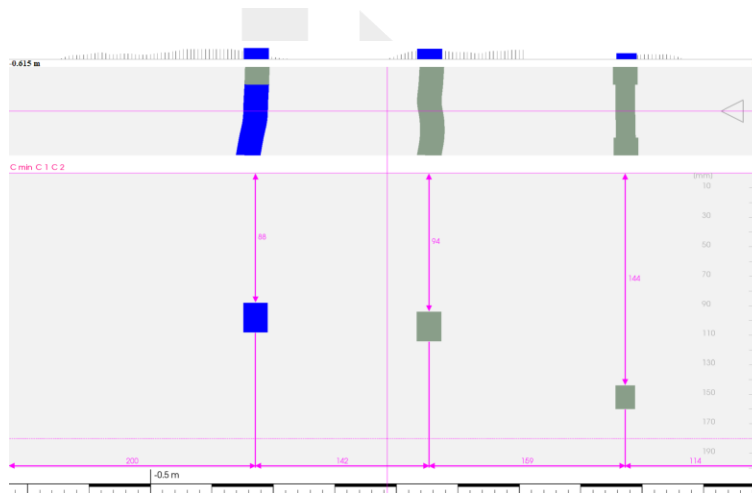
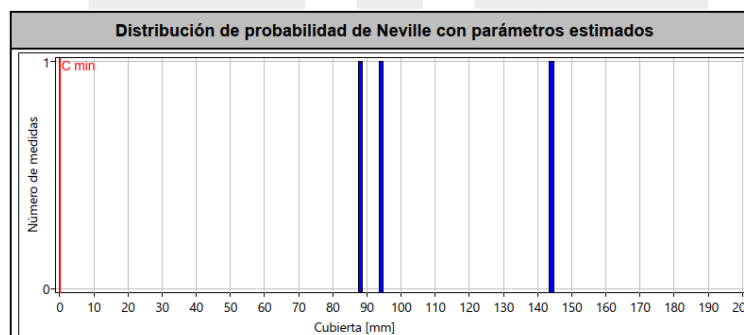
**Figura 73. Imagen de Imagescan**

Se identifican 3 barras de acero longitudinal, con un recubrimiento promedio de 108 mm de referencia #6.

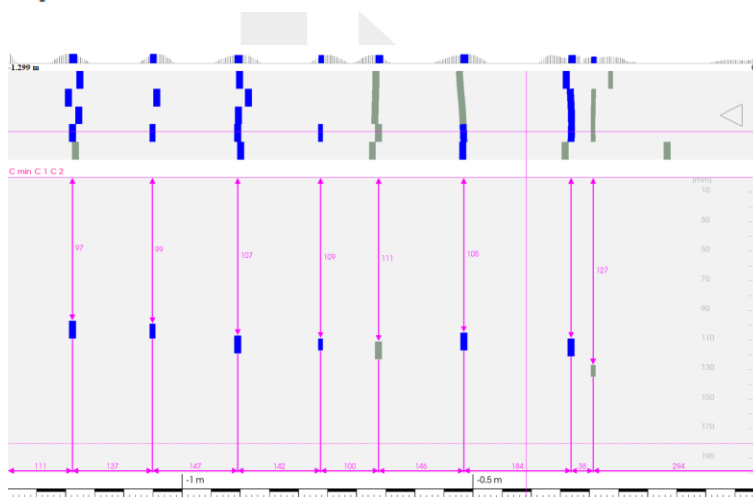
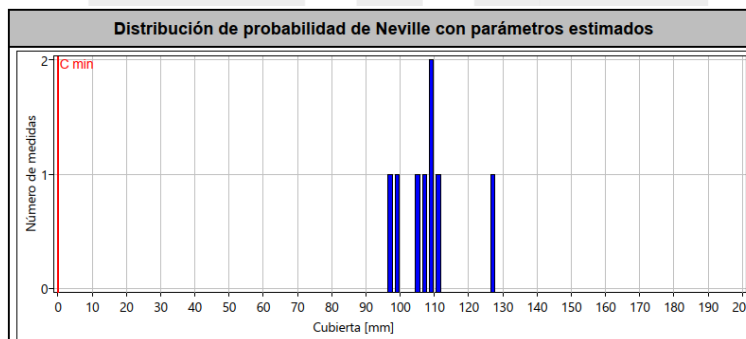
**Figura 75. Imagen de ImageScan**

Se identifican 6 barras de acero transversal espaciadas cada 15 cm, con un recubrimiento promedio de 108 mm de referencia #3.

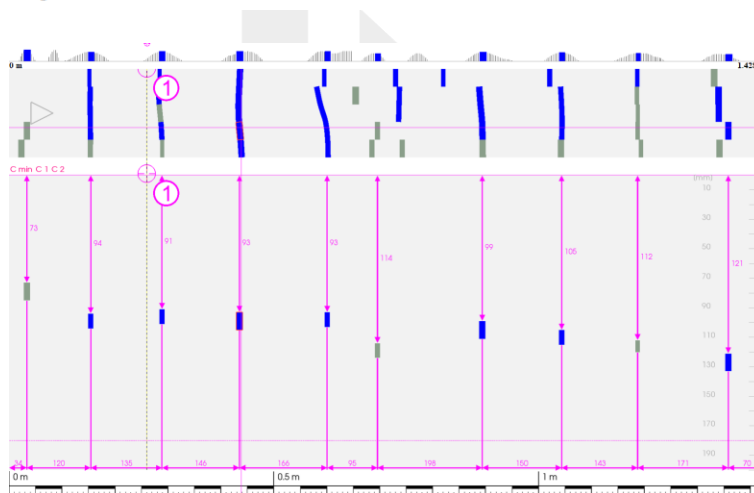
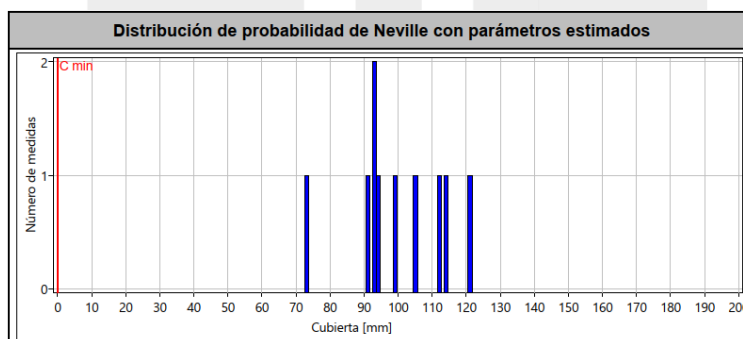
**Figura 77. Imagen de ImageScan**

Se identifican 9 barras de acero transversal espaciadas cada 15 cm, con un recubrimiento promedio de 108 mm de referencia #3.

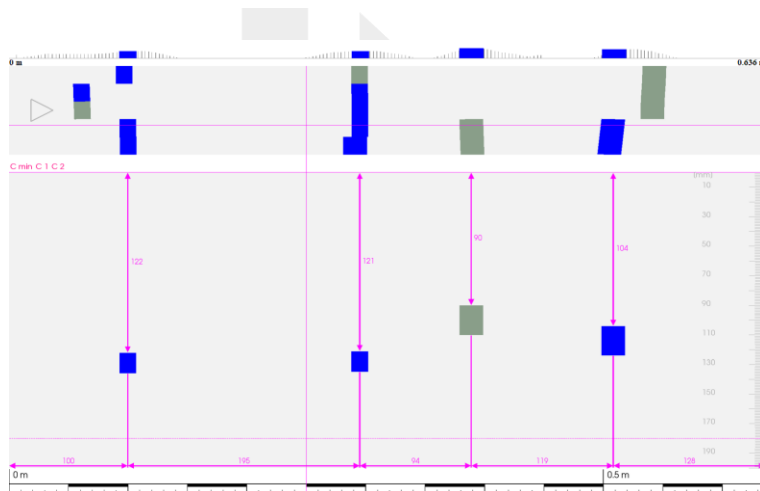
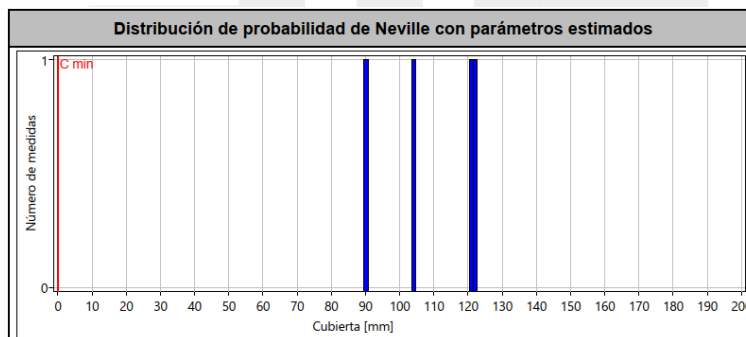
Figura 79. Imagen de Imagescan

Se identifican 3 barras de acero longitudinal, con un recubrimiento promedio de 109 mm de referencia #6.
