**S1F1. ImageScan Viga Superior- Cara Lateral- Transversal**

**Hilti PROFIS Detection Report**

Nombre del proyecto: SECTOR1  
Lugar: -  
Operario: -  
Comentario: -

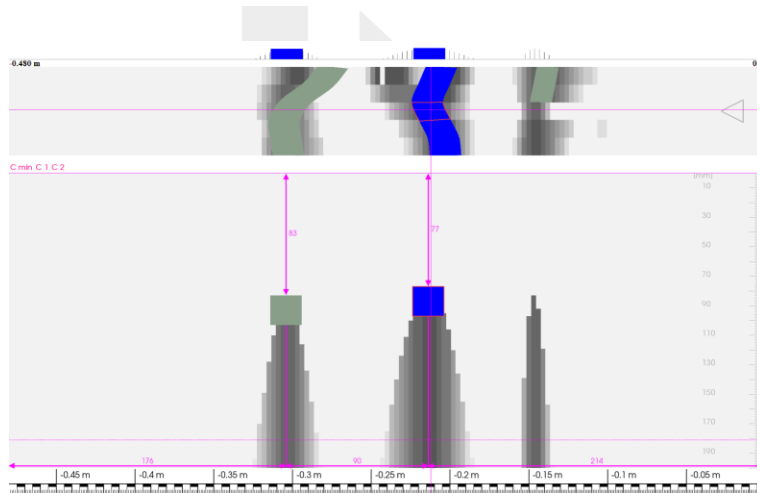
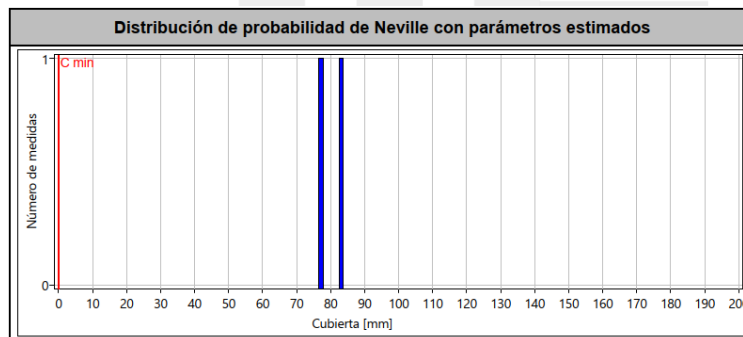
**Figura 81. Imagen de Imagescan**

Se identifican de forma irregular 3 barras de acero longitudinal, con un recubrimiento promedio de 109 mm de referencia #6.

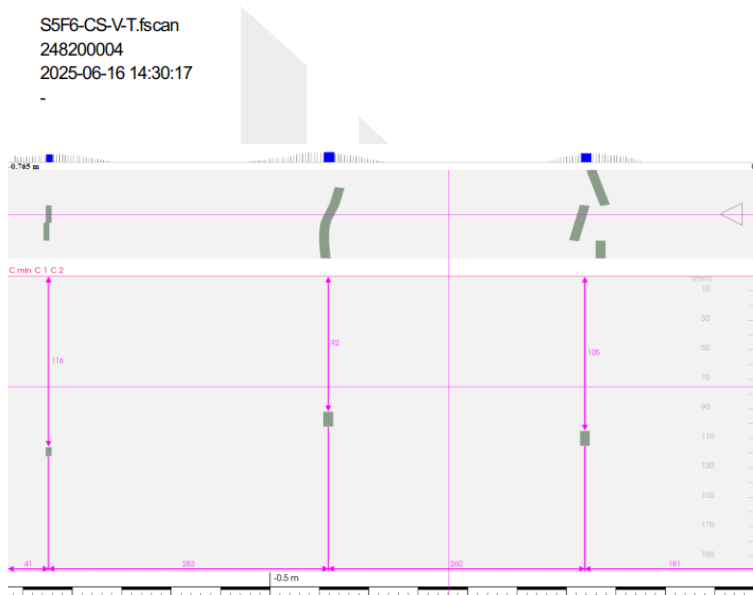
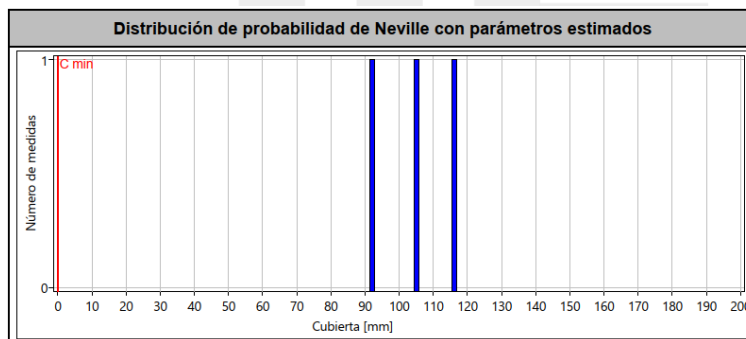
**Figura 83. Imagen de Imagescan**

Se identifican de forma irregular 3 barras de acero transversal espaciadas cada 25 cm, con un recubrimiento promedio de 104 mm de referencia #3 y diámetros menores.

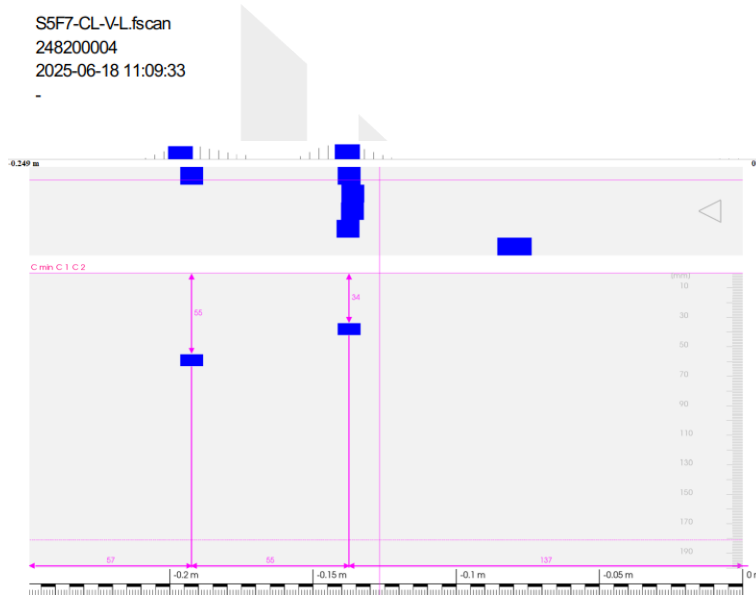
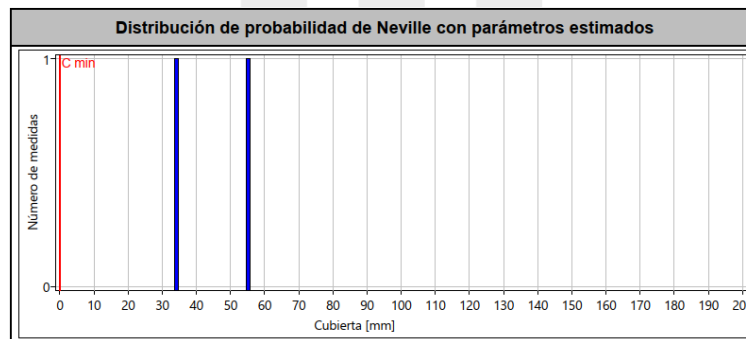
**Figura 85. Imagen de Imagescan**

Se identifican 2 barras de acero longitudinal, con un recubrimiento promedio de 44 mm de referencia #4 o menor.

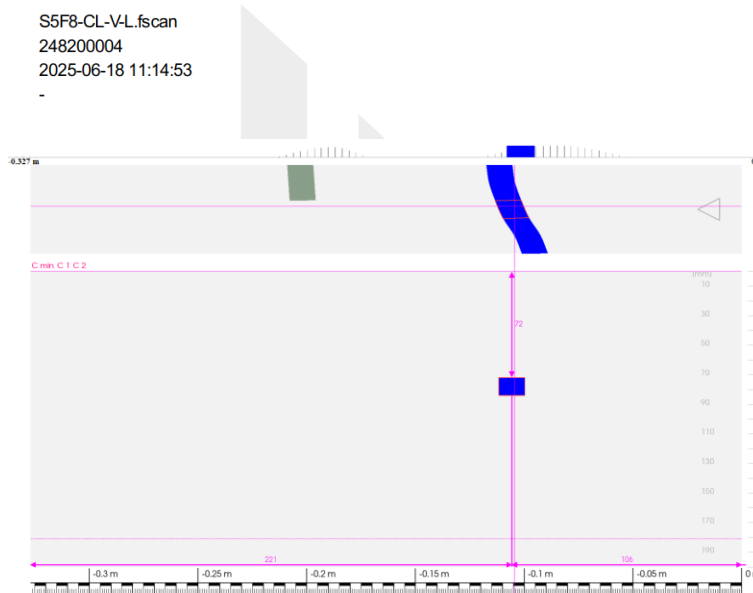
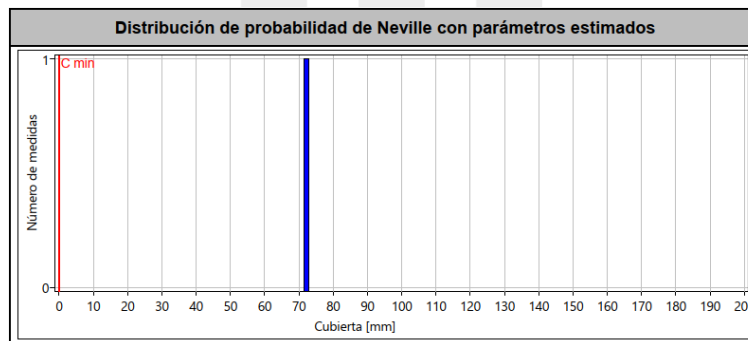
**Figura 87. Imagen de Imagescan**

Se identifica 1 barra de acero longitudinal, con un recubrimiento promedio de 72 mm de referencia #4.

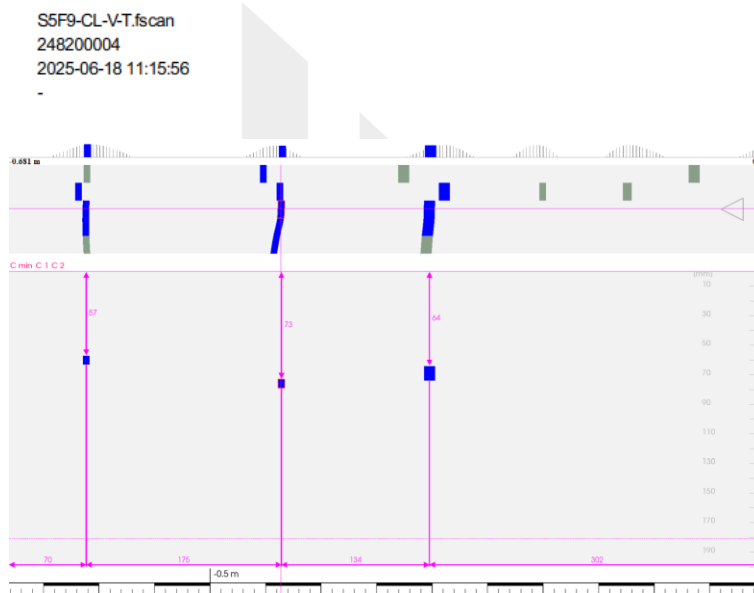
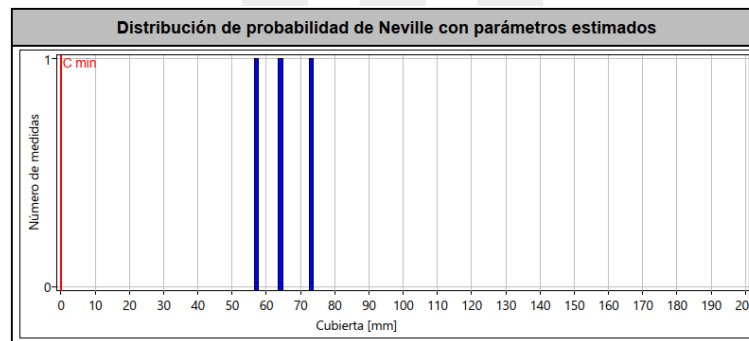
Figura 89. Imagen de Imagescan

Se identifican 3 barras de acero transversal espaciadas cada 15 cm, con un recubrimiento promedio de 64 mm de referencia #3 y diámetros menores.

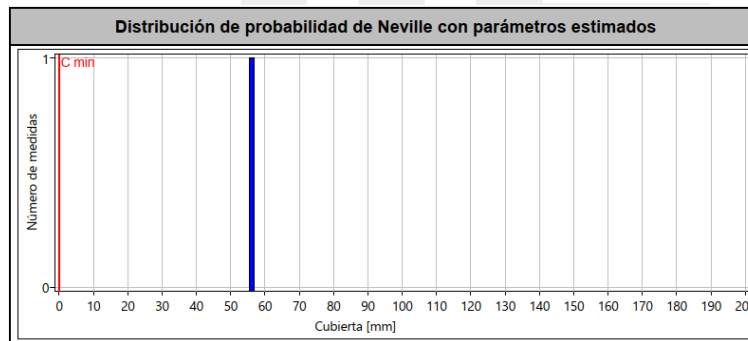
Se identifica 1 barra de acero longitudinal, con un recubrimiento promedio de 56 mm de referencia #4.

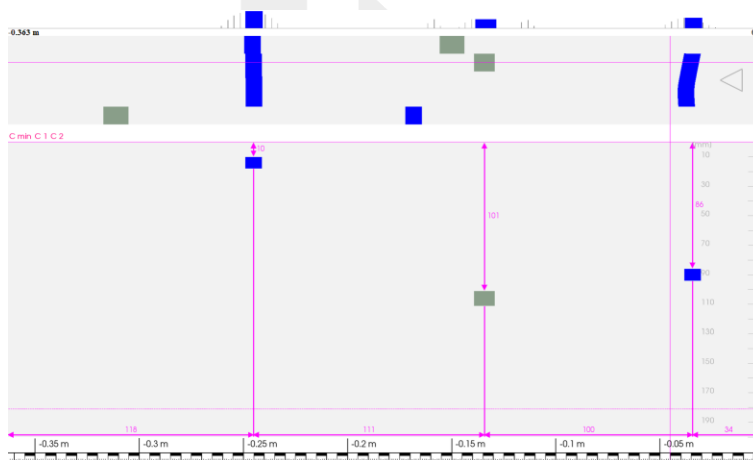
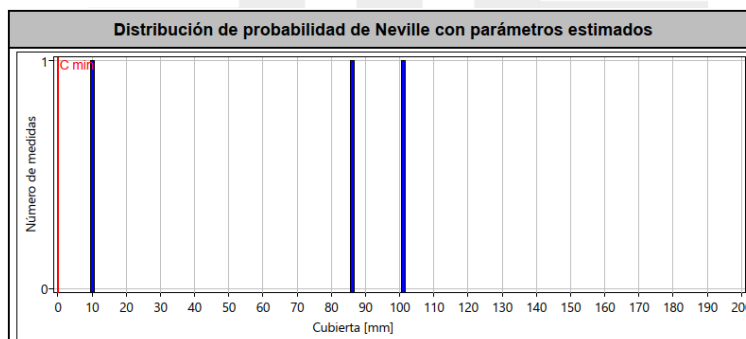
**S5F10. ImageScan Viga Superior - Cara Lateral- Longitudinal**

Se identifican 2 barras de acero longitudinal, con un recubrimiento promedio de 65 mm de referencia #4.

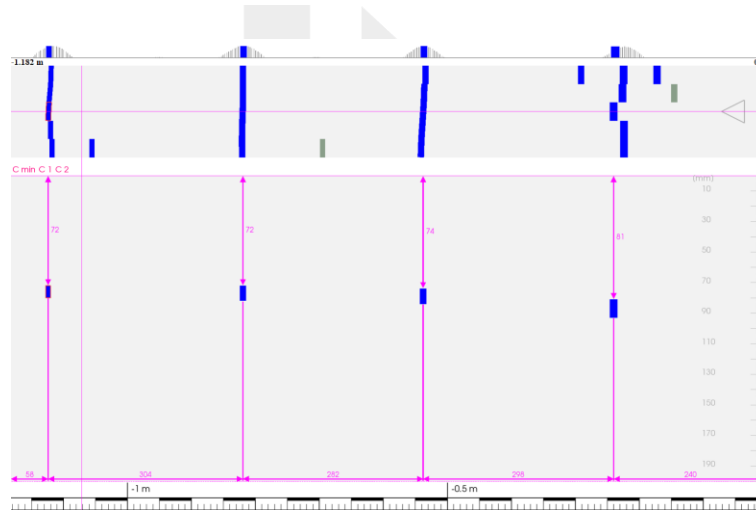
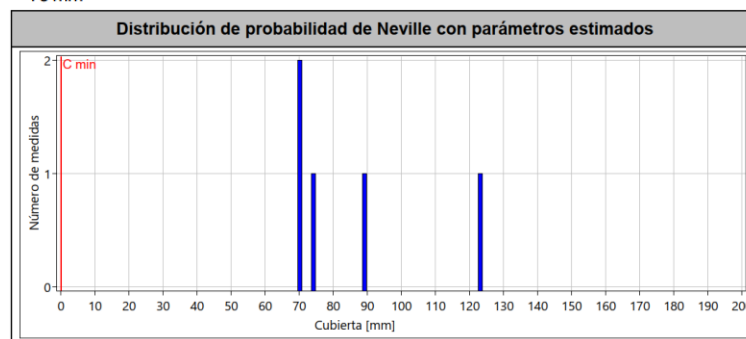
**S6F1. ImageScan Viga Superior- Cara Superior- Transversal**

Se identifican cuatro barras de acero transversal espaciadas cada 30 cm, con un recubrimiento promedio de 74 mm de referencia #3.

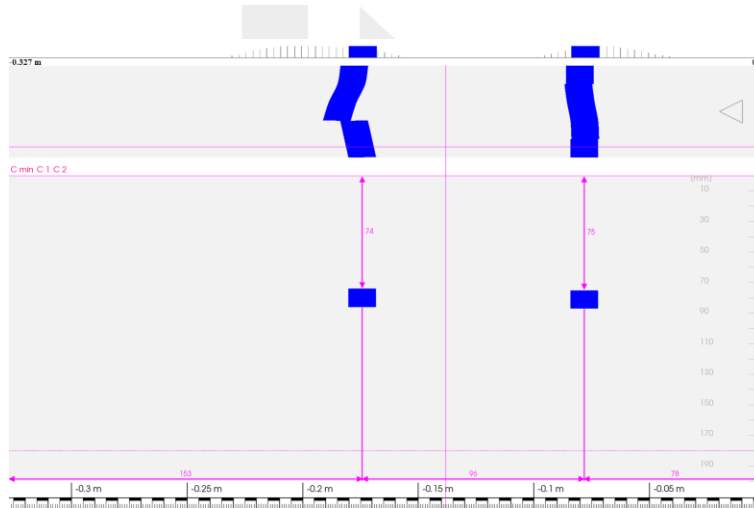
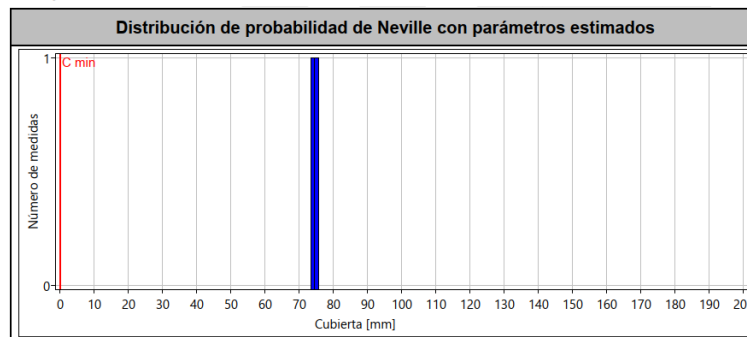
**S6F2. ImageScan Vega Superior- Cara Lateral- Longitudinal**

Se identifican dos barras de acero longitudinal, con un recubrimiento promedio de 74 mm de referencia #4.

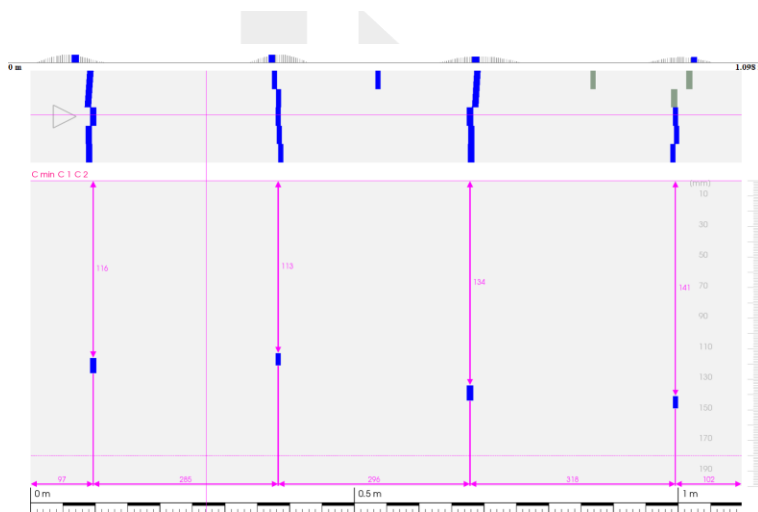
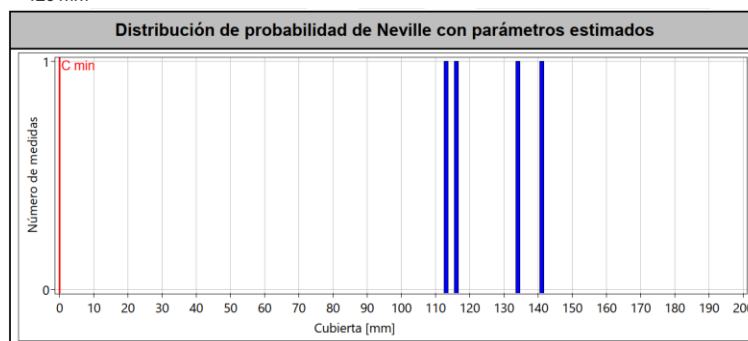
**S6F3. ImageScan Viga Superior- Cara Superior- Transversal**

Se identifican cuatro barras de acero transversal espaciadas cada 30 cm, con un recubrimiento promedio de 126 mm de referencia #3.

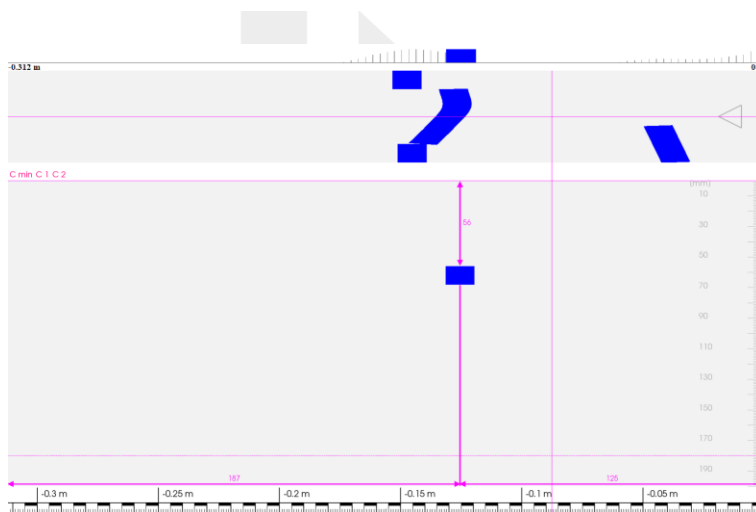
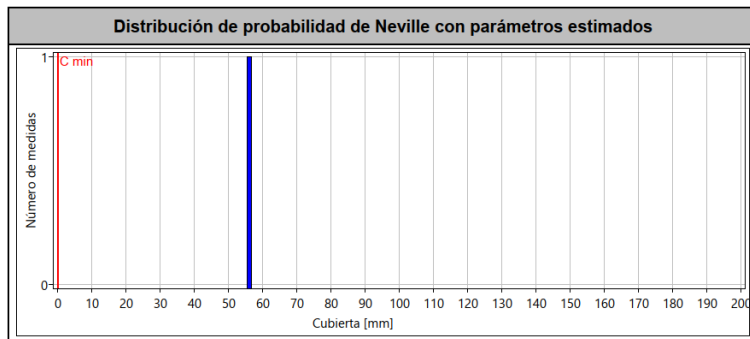
**S6F4. ImageScan Vega Superior- Cara Lateral- Longitudinal**

Se identifican de manera irregular dos barras de acero longitudinal, con un recubrimiento promedio de 56 mm de referencia #4.

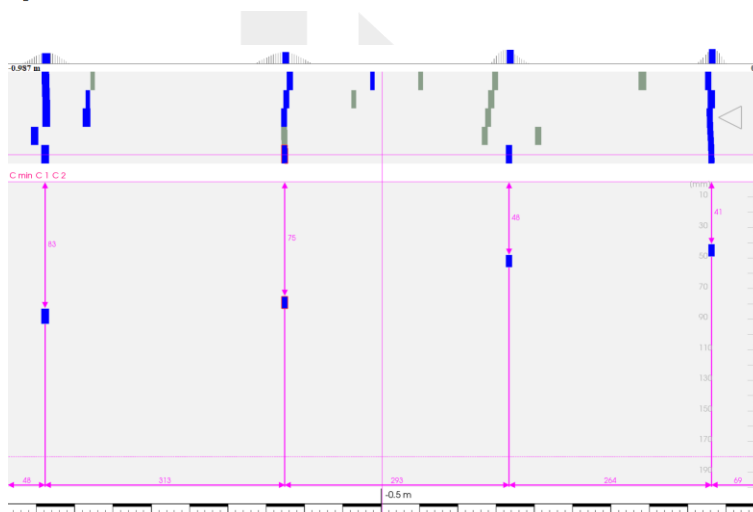
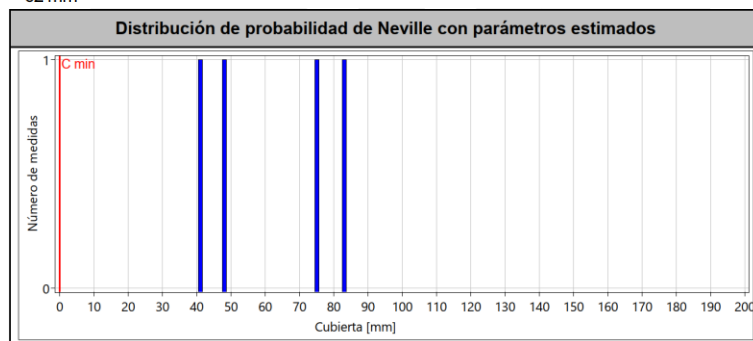
**S6F5. ImageScan Viga Superior- Cara Superior- Transversal**

Se identifican de manera irregular cuatro barras de acero transversal espaciadas entre 28 y 30 cm, con un recubrimiento promedio de 61 mm de referencia #3.

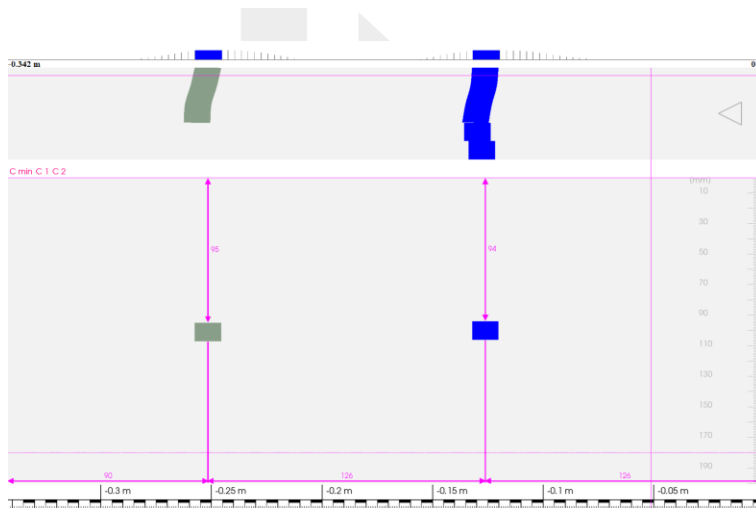
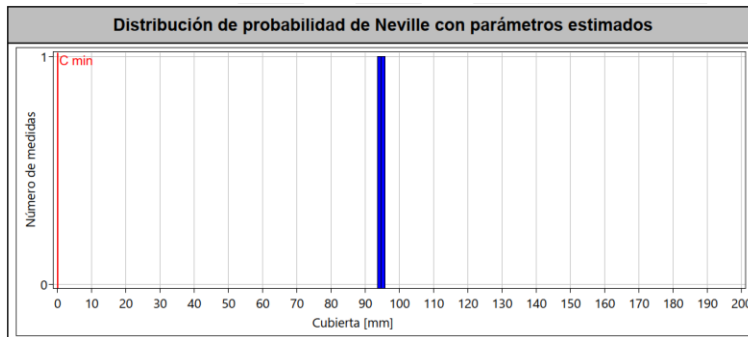
**S6F6. ImageScan Vega Superior- Cara Lateral- Longitudinal**

Se identifican dos barras de acero longitudinal, con un recubrimiento promedio de 94 mm de referencia #4.

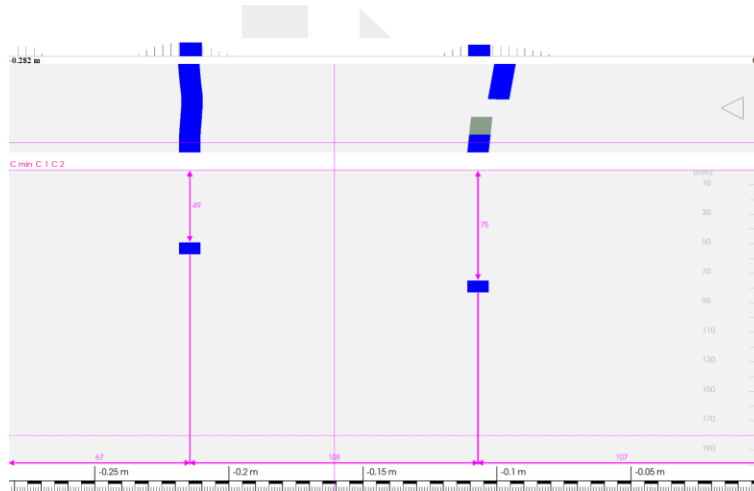
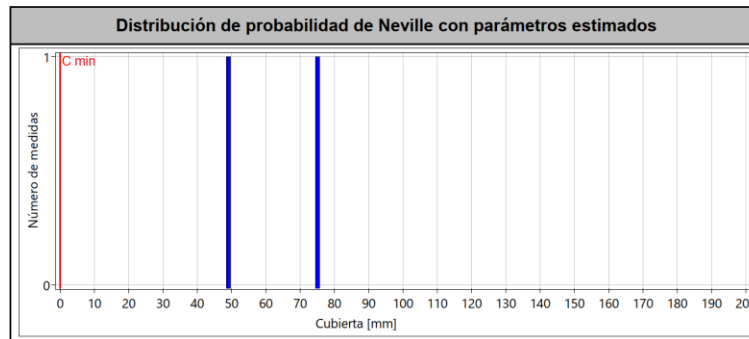
**S6F8. ImageScan Vega Superior- Cara Lateral- Longitudinal**

Se identifican dos barras de acero longitudinal, con un recubrimiento promedio de 62 mm de referencia #4.

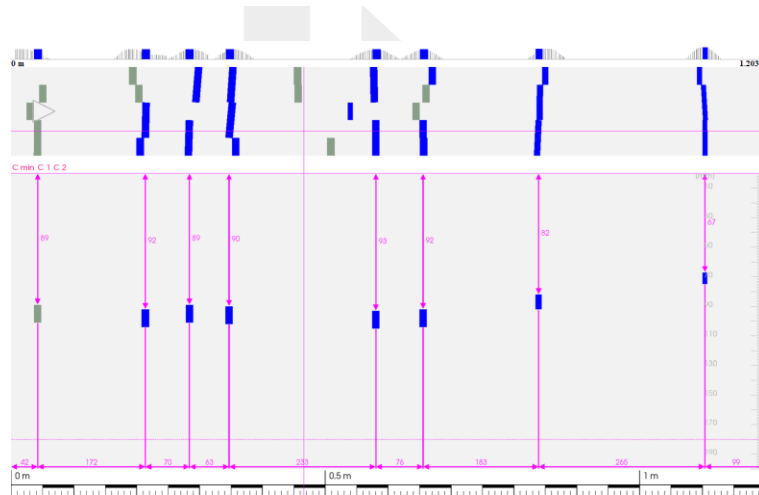
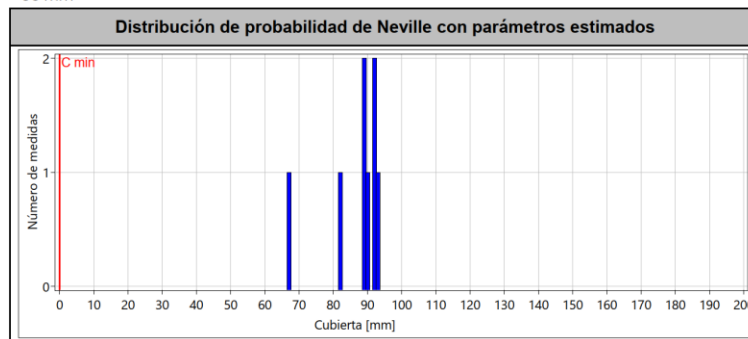
**S6F9. ImageScan Viga Superior- Cara Superior- Transversal**

Se identifican siete barras de acero transversal, cuatro con una separación de 26cm y tres con una separación de 7cm, con un recubrimiento promedio de 86 mm de referencia #3 y diámetros menores.

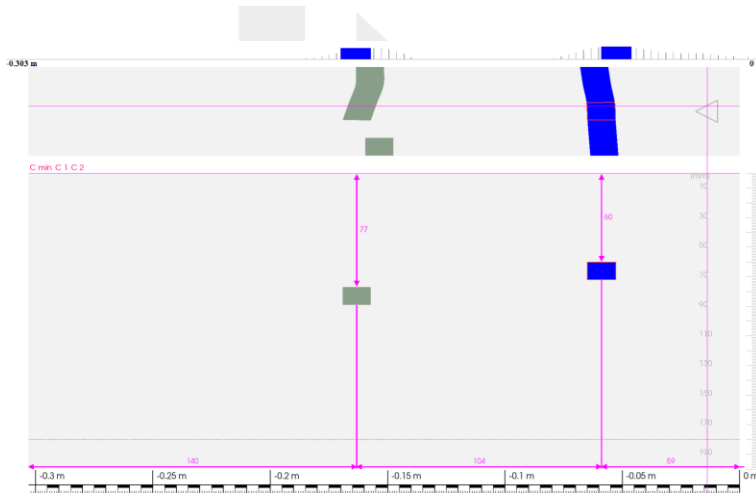
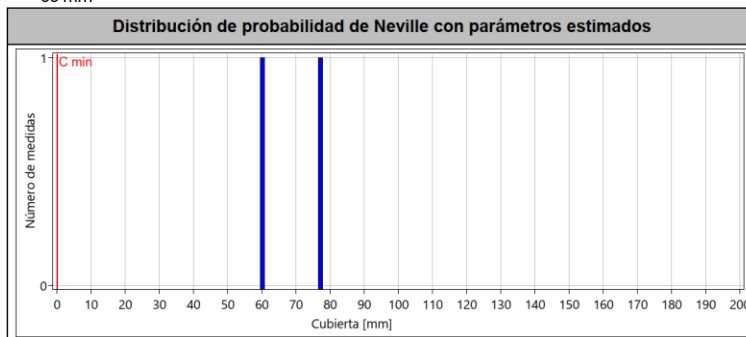
**S6F10. ImageScan Viga Superior- Cara Lateral- Longitudinal**

Se identifican dos barras de acero longitudinal, con un recubrimiento promedio de 68 mm de referencia #4.

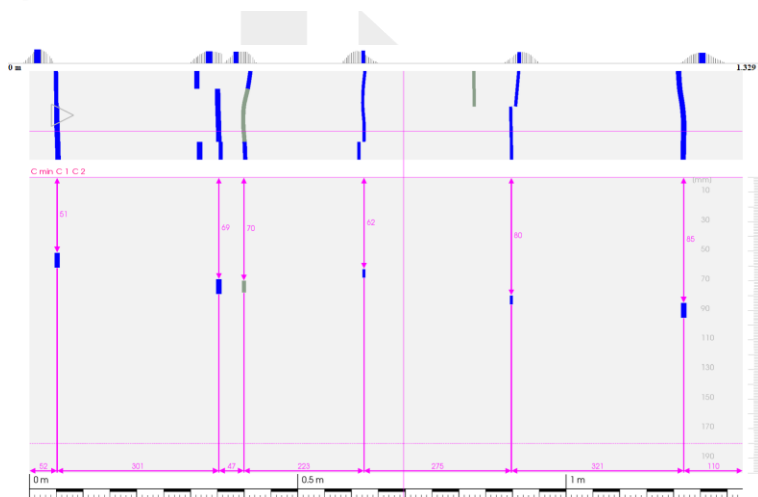
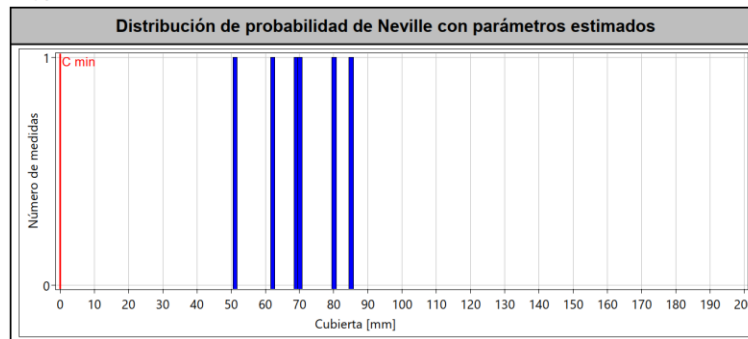
**S6F11. ImageScan Viga Superior- Cara Superior- Transversal**

Se identifican aproximadamente cinco barras de acero transversal espaciadas 28 cm, con un recubrimiento promedio de 69 mm de referencia #3.

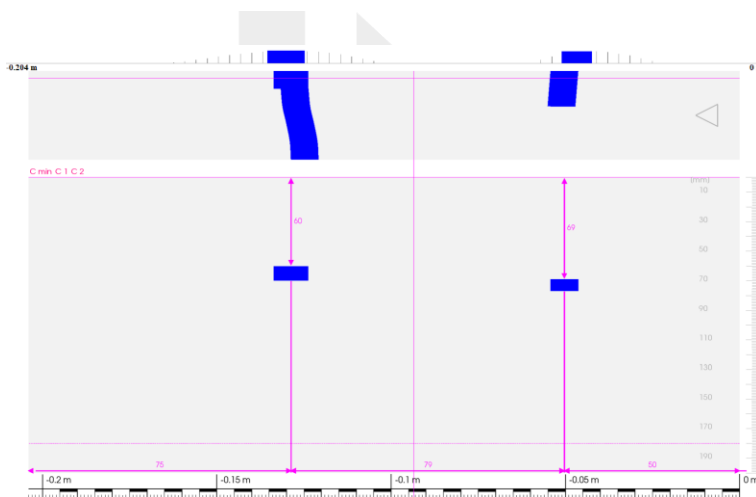
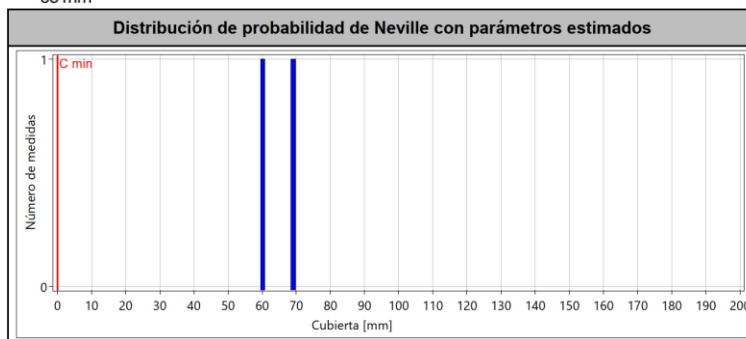
**S6F12. ImageScan Viga Superior- Cara Lateral- Longitudinal**

Se identifican dos barras de acero longitudinal, con un recubrimiento promedio de 64 mm de referencia #3 posiblemente debido a una reducción en el área transversal.

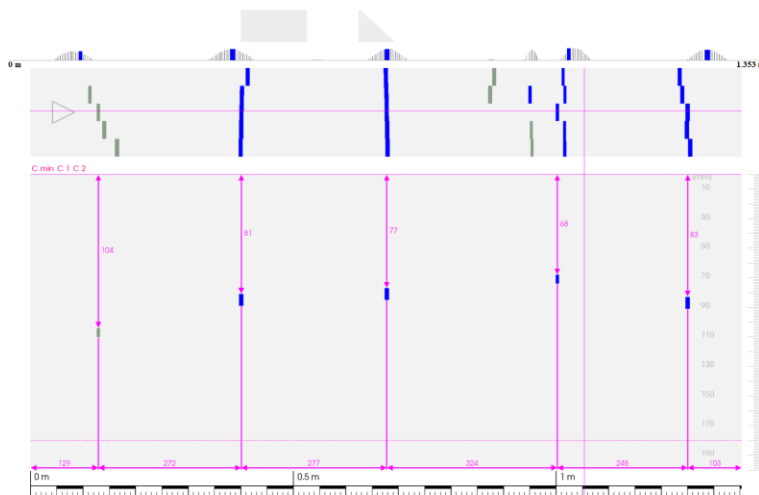
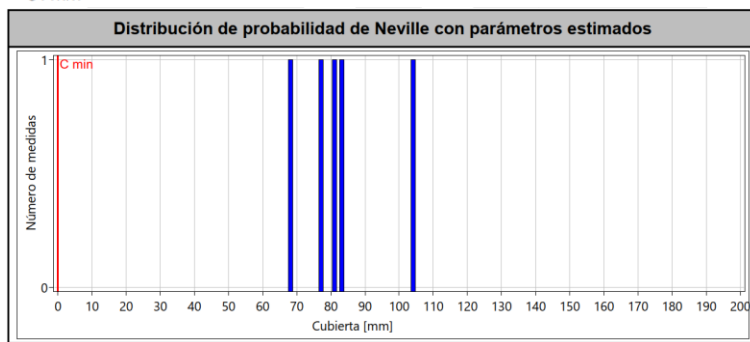
**S6F13. ImageScan Viga Superior- Cara Superior- Transversal**

Se identifican 4 barras de acero transversal espaciadas 28 cm, con un recubrimiento promedio de 82 mm de referencia #3 y diámetros menores, posiblemente debido a reducción de sección transversal.

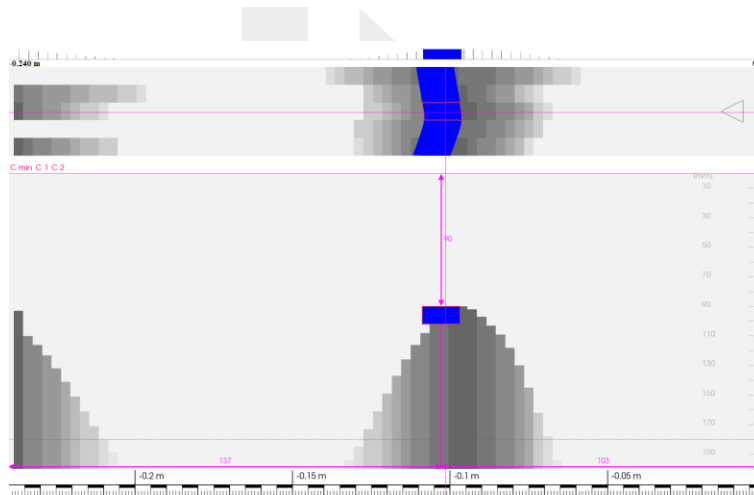
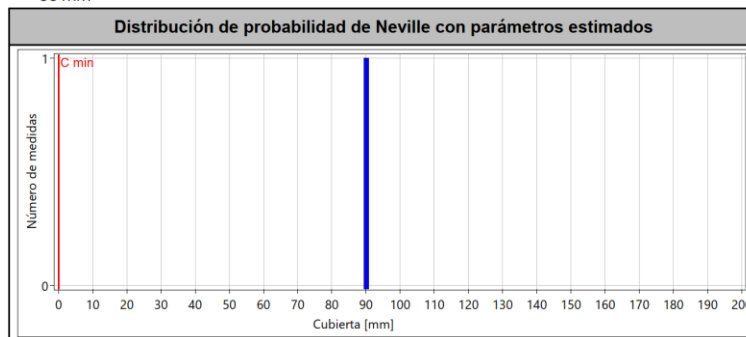
**S6F14. ImageScan Viga Superior- Cara Lateral- Longitudinal**

Se identifica una barra de acero longitudinal, con un recubrimiento promedio de 90 mm de referencia #4. La medición muestra una posible señal que no termina de ser detectada como barra.

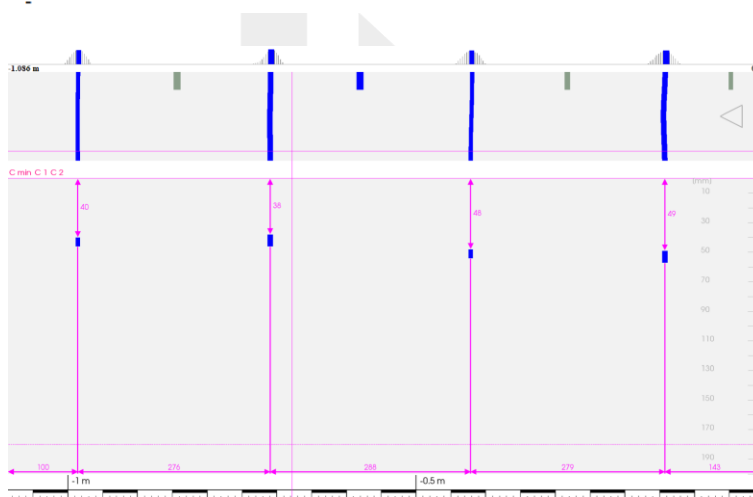
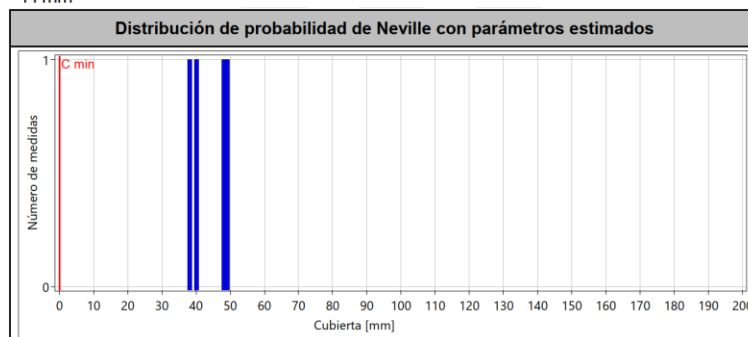
**S6F15. ImageScan Viga Superior- Cara Superior- Transversal**

Se identifican 4 barras de acero transversal espaciadas cada 28 cm, con un recubrimiento promedio de 43 mm de referencia #3 y diámetros menores, posiblemente debido a reducción de sección transversal.

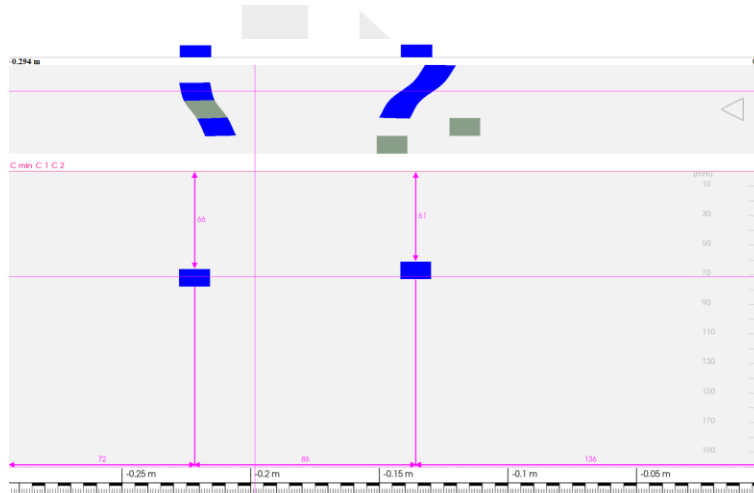
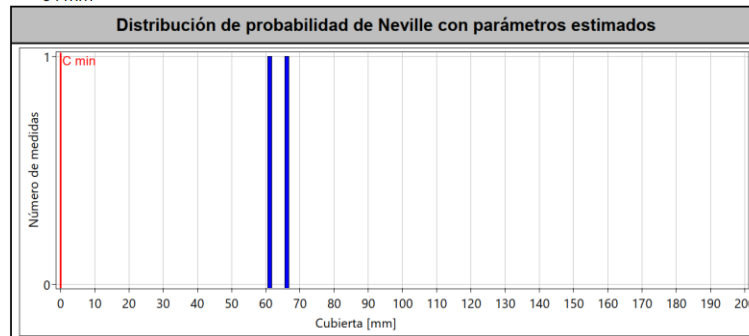
**S6F16. ImageScan Viga Superior- Cara Superior- Longitudinal**

Se identifican dos barras de acero longitudinal, con un recubrimiento promedio de 63 mm de referencia #4. La medición presenta ciertas inconsistencias.

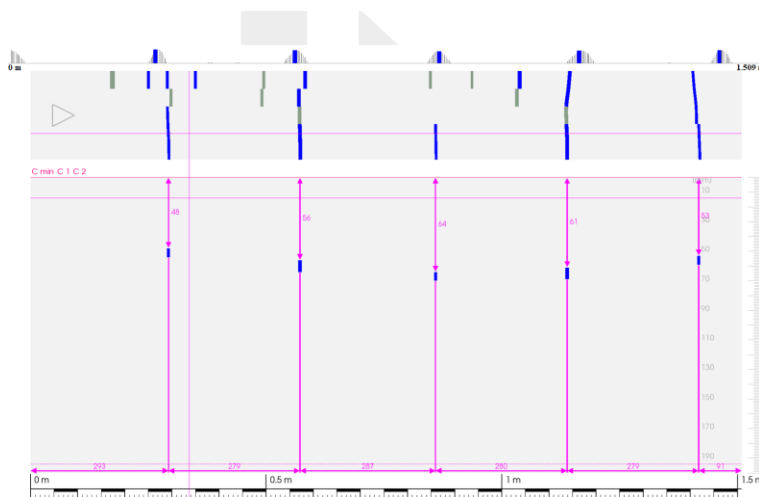
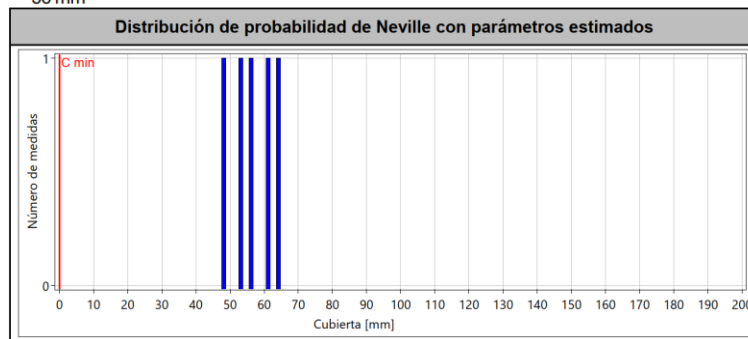
**S6F17. ImageScan Viga Superior- Cara Superior- Transversal**

Se identifican 5 barras de acero transversal espaciadas cada 28 cm, con un recubrimiento promedio de 56 mm de referencia #3 y diámetros menores, posiblemente debido a reducción de sección transversal.

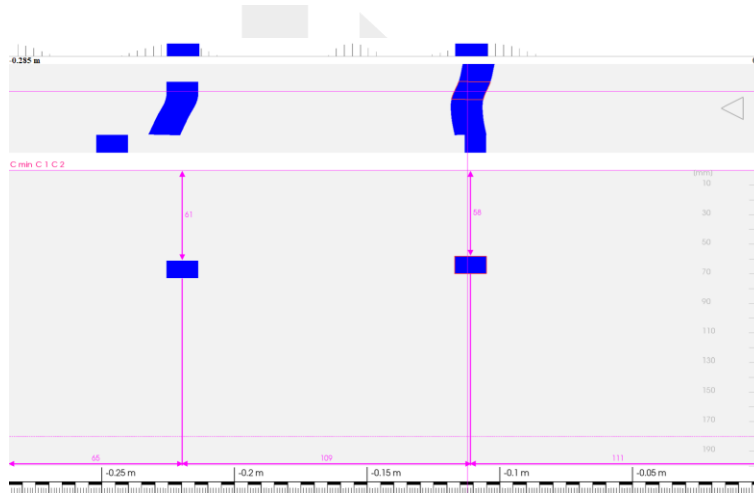
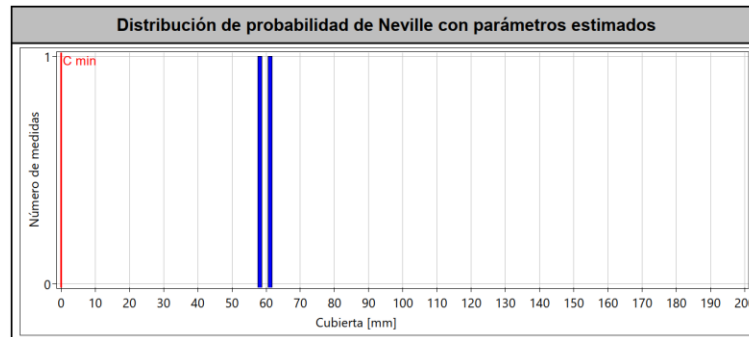
**S6F18. ImageScan Viga Superior- Cara Superior- Longitudinal**

Se identifican dos barras de acero longitudinal, con un recubrimiento promedio de 59 mm de referencia #4.

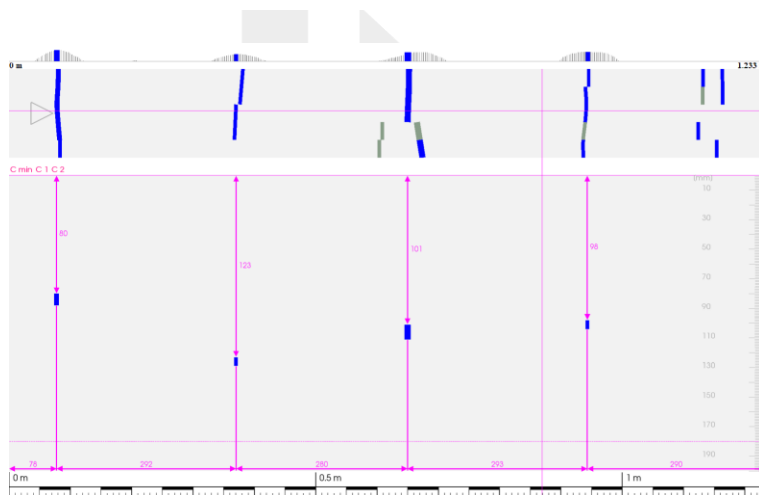
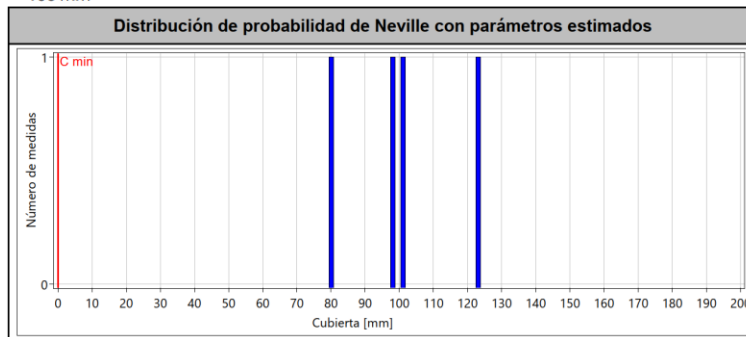
**Figura 133. Imagen de Imagescan**

Se identifican, de forma clara, 4 barras de acero transversal espaciadas cada 29 cm, con un recubrimiento promedio de 100 mm de referencia #3 y diámetros menores, posiblemente debido a reducción de sección transversal.

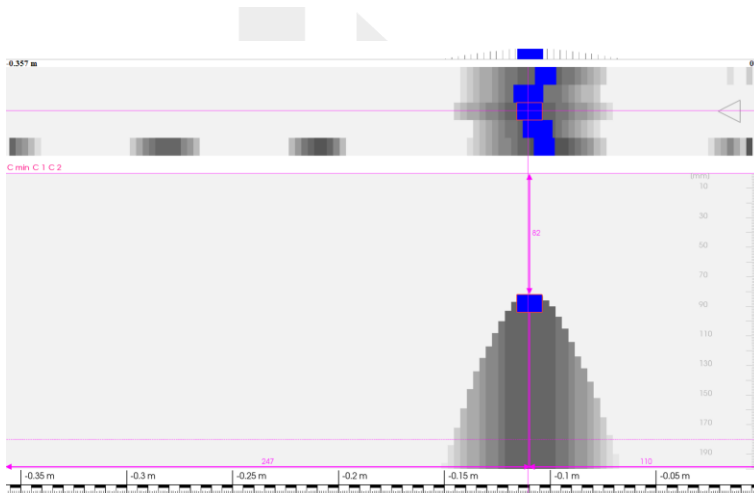
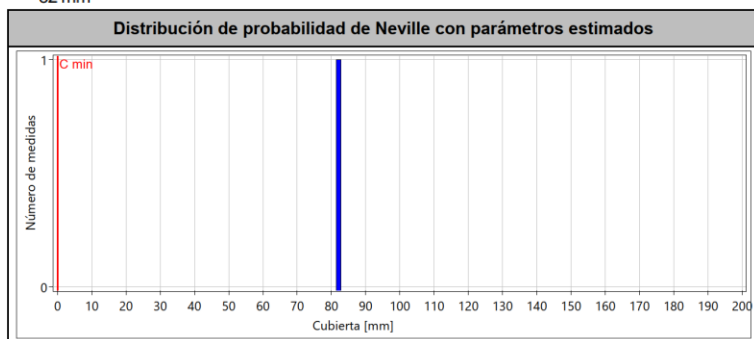
**Figura 135. Imagen de Imagescan**

Se identifica una barra de acero longitudinal, con un recubrimiento promedio de 82 mm de referencia #3.

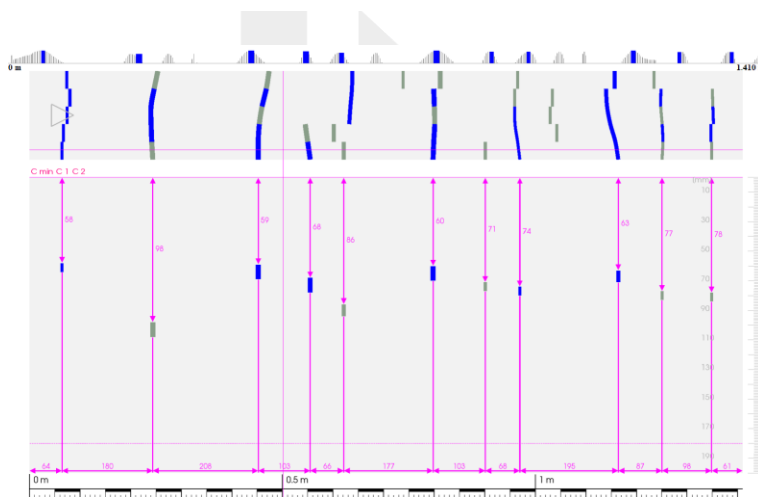
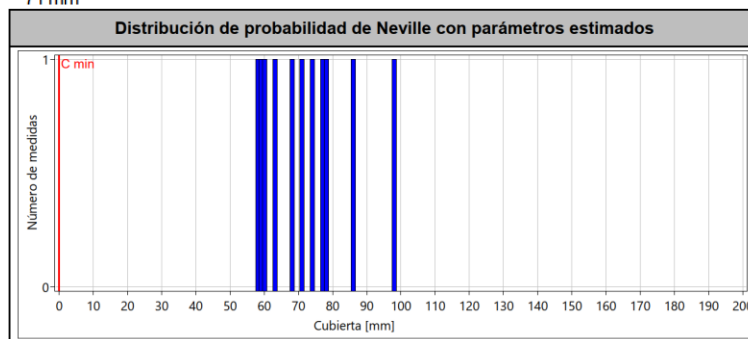
**Figura 137. Imagen de Imagescan**

Se identifican 11 barras de acero transversal espaciadas cada aproximadamente 30 cm, con un recubrimiento promedio de 30 mm de referencia #3 y diámetros menores, posiblemente debido a reducción de sección transversal.

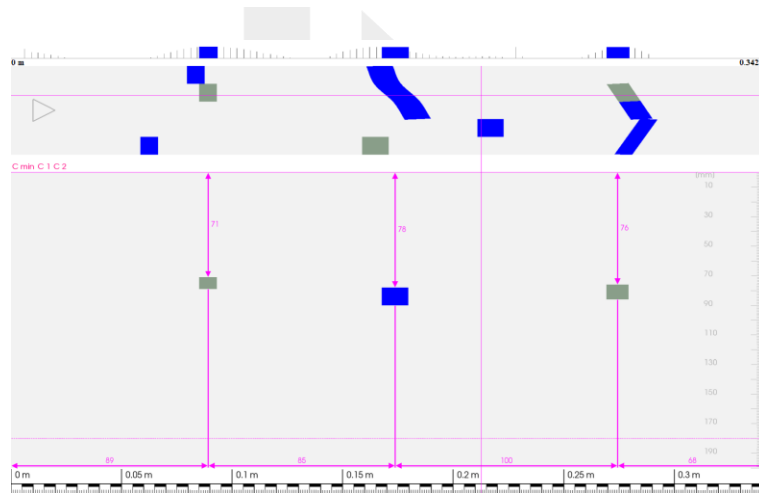
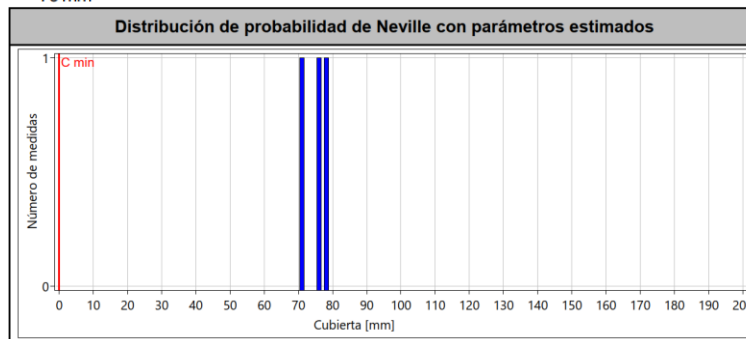
**Figura 139. Imagen de Imagescan**

Se identifican de manera irregular tres barras de acero longitudinal, con un recubrimiento promedio de 75 mm de referencia #4 o menores.

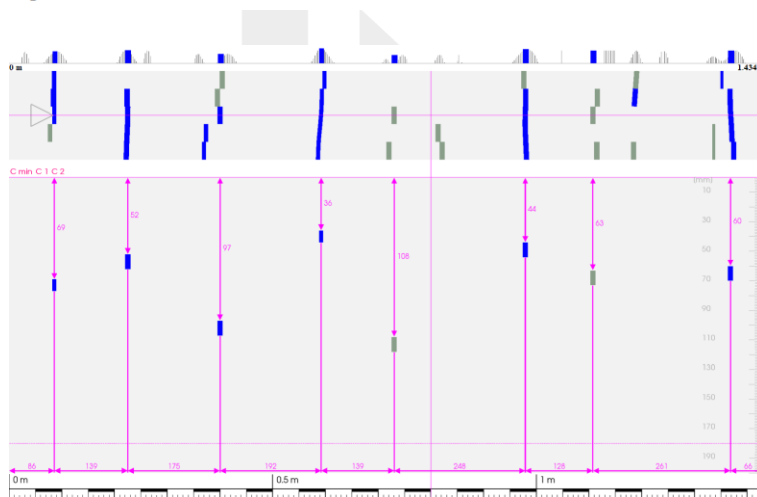
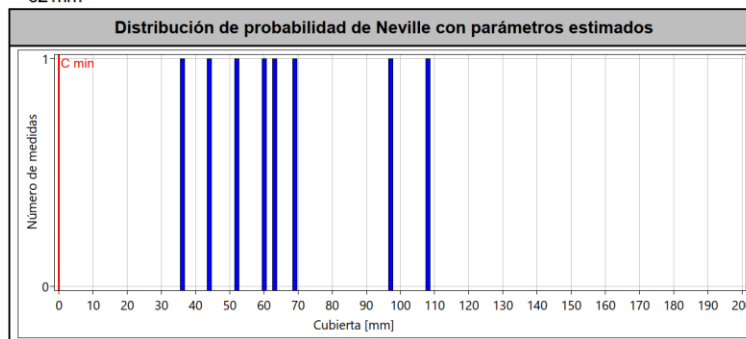
**Figura 141. Imagen de Imagescan**

Se identifican, de forma clara, 4 barras de acero transversal espaciadas cada 30 cm, con un recubrimiento promedio de 50 mm de referencia #3 y diámetros menores.

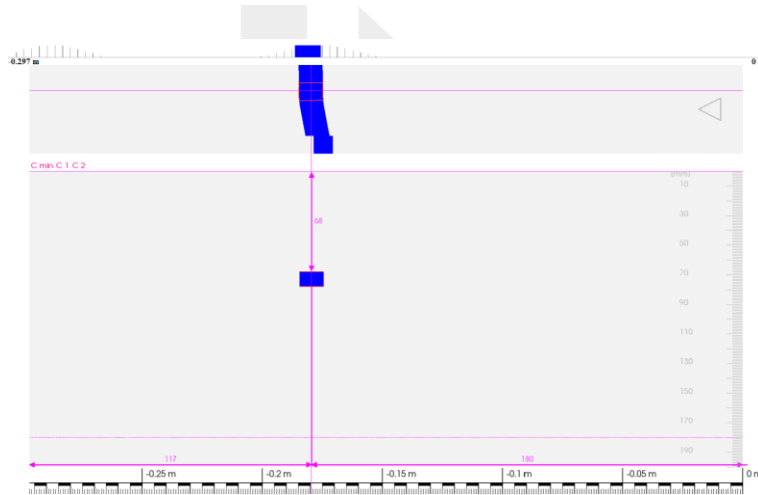
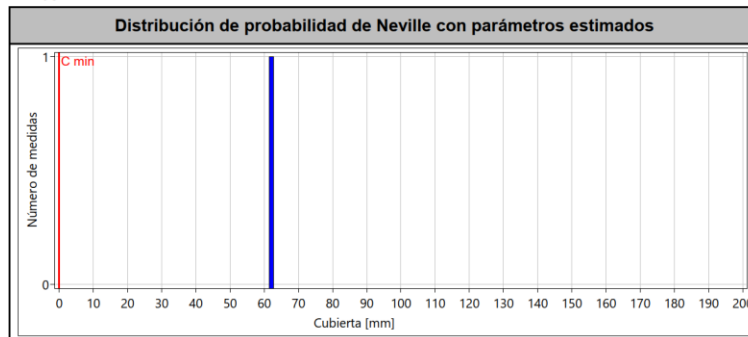
**Figura 143. Imagen de ImageScan**

Se identifica una barra de acero longitudinal, con un recubrimiento de 62 mm de referencia #3.

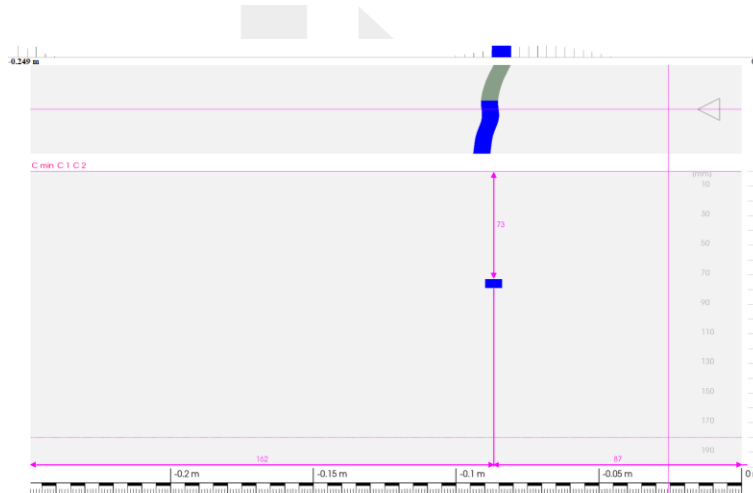
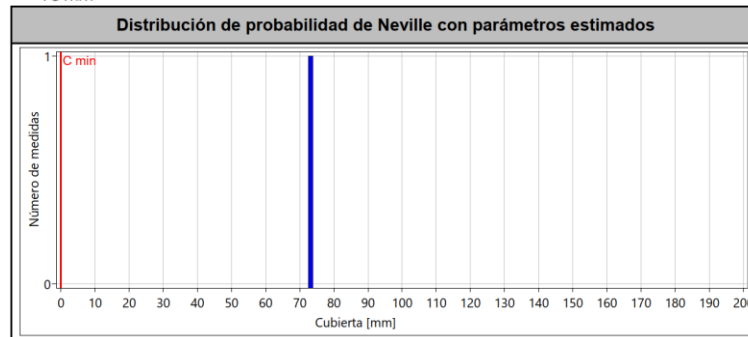
**Figura 145. Imagen de Imagescan**

Se identifica una barra de acero longitudinal, con un recubrimiento promedio de 73 mm de referencia #3.

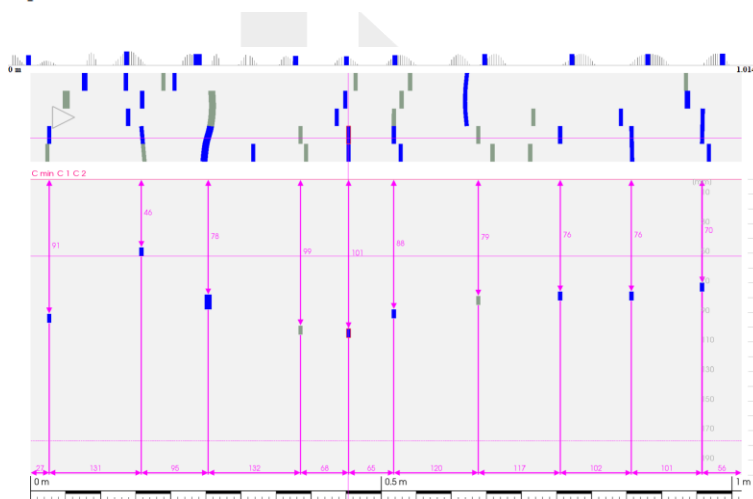
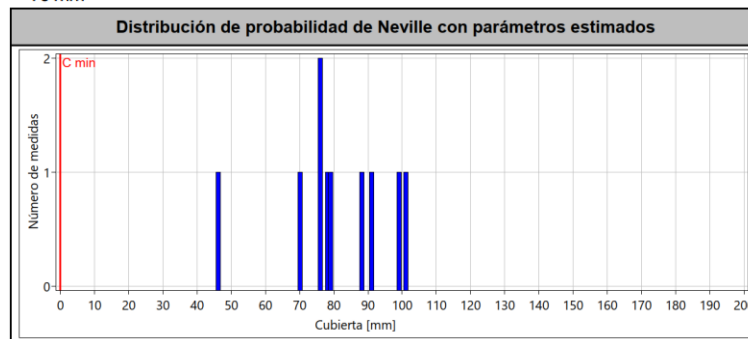
**Figura 147. Imagen de Imagescan**

Se identifican de manera irregular 10 barras de acero transversal espaciadas entre 10 - 15 cm, con un recubrimiento promedio de 100 mm de referencia #3 y diámetros menores, posiblemente debido a reducción de sección transversal.

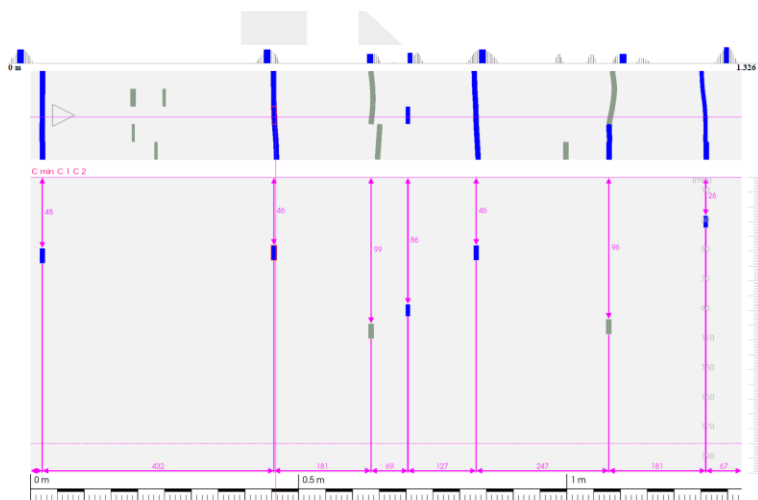
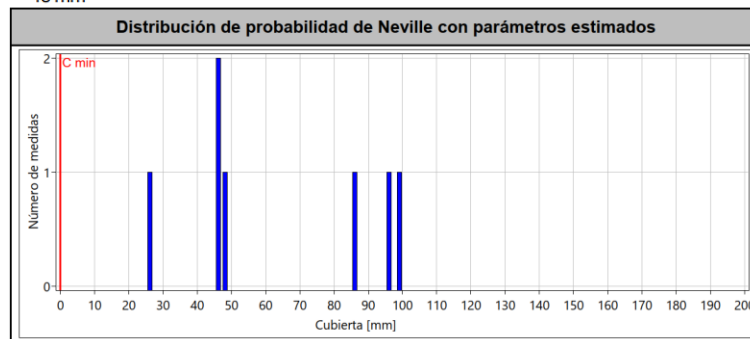
**Figura 149. Imagen de Imagescan**

Se identifican 4 barras de acero transversal espaciadas cada 41 cm, con un recubrimiento promedio de 40 mm de referencia #3 y diámetros menores.

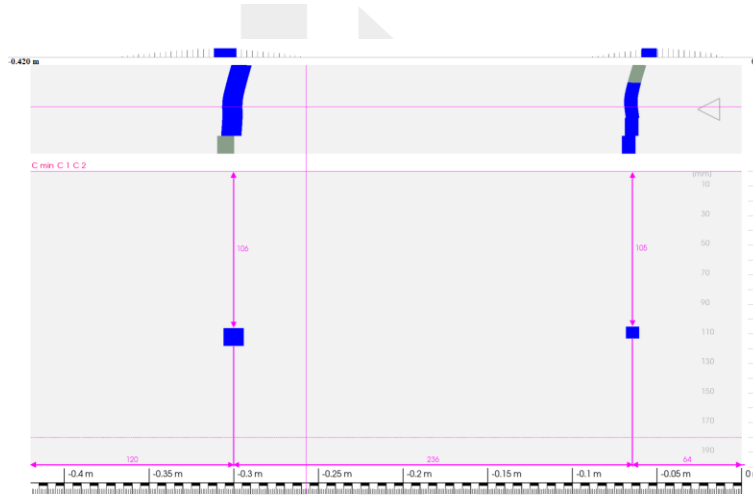
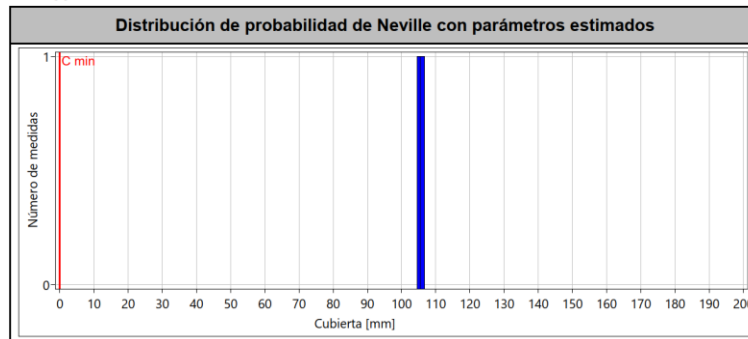
**Figura 151. Imagen de Imagescan**

Se identifican dos barras de acero longitudinal, con un recubrimiento promedio de 105 mm de referencia #3.
