**S1F1. ImageScan Viga Superior- Cara Lateral- Transversal**

**Hilti PROFIS Detection Report**

Nombre del proyecto: SECTOR1  
Lugar: -  
Operario: -  
Comentario: -

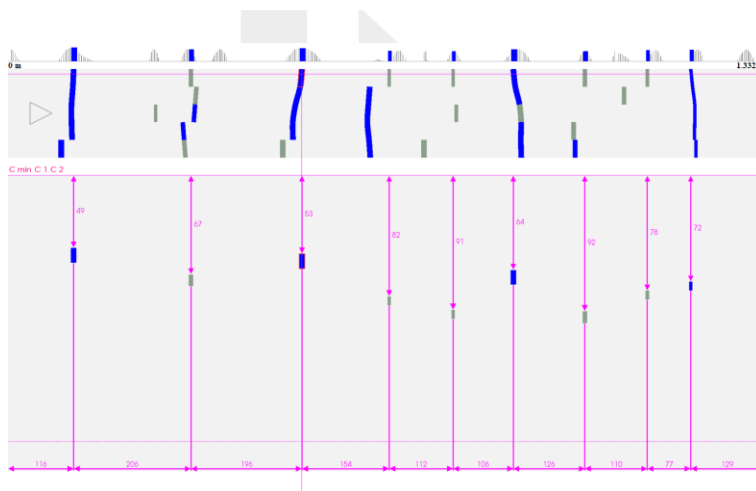
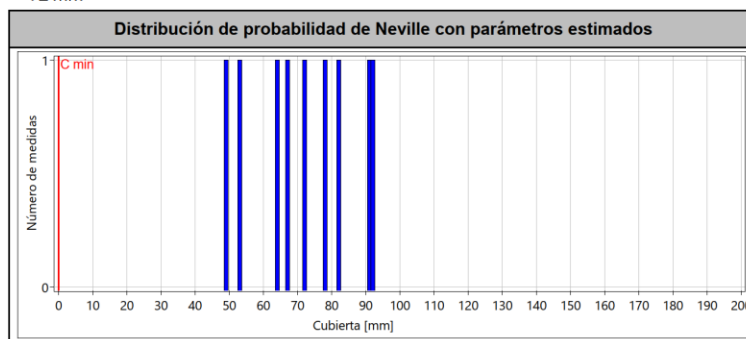
**Figura 153. Imagen de Imagescan**

Se identifican de manera irregular 5 barras de acero transversal espaciadas cada 29 cm, con un recubrimiento promedio de 100 mm de referencia #3 y diámetros menores, posiblemente debido a reducción de sección transversal.

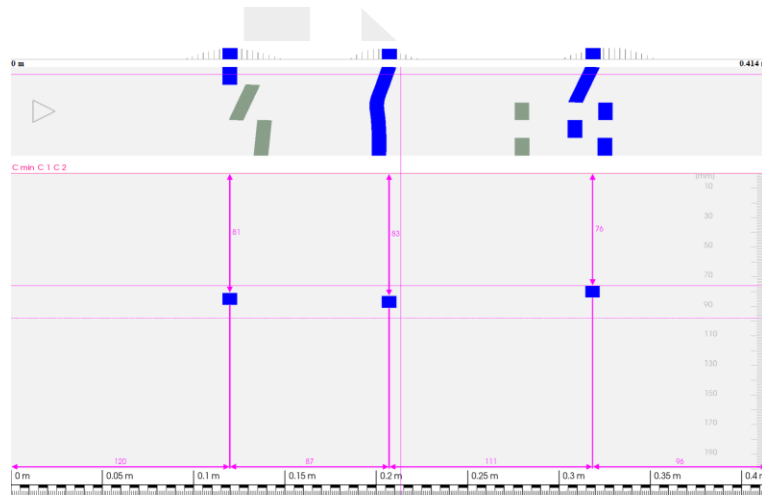
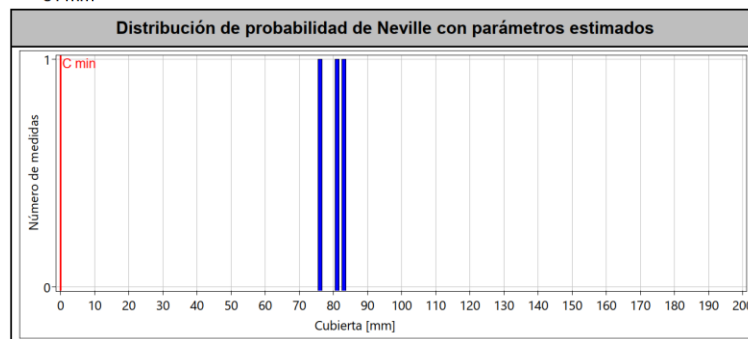
**Figura 155. Imagen de Imagescan**

Se identifican de manera irregular tres barras de acero longitudinal, con un recubrimiento promedio de 80 mm de referencia #4 o menores.

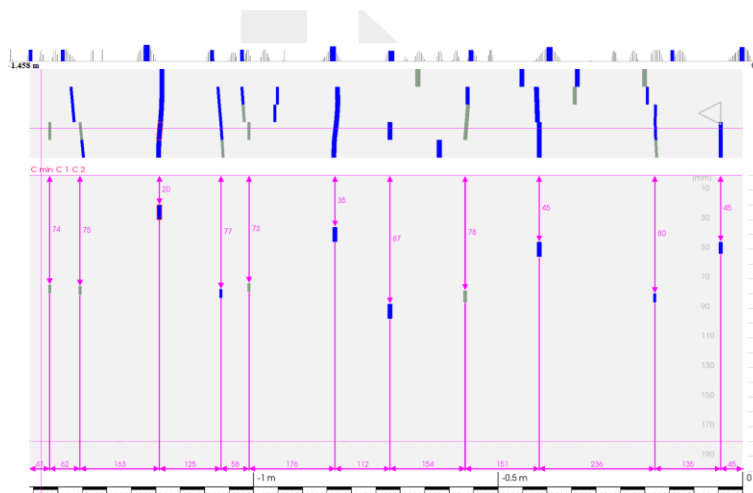
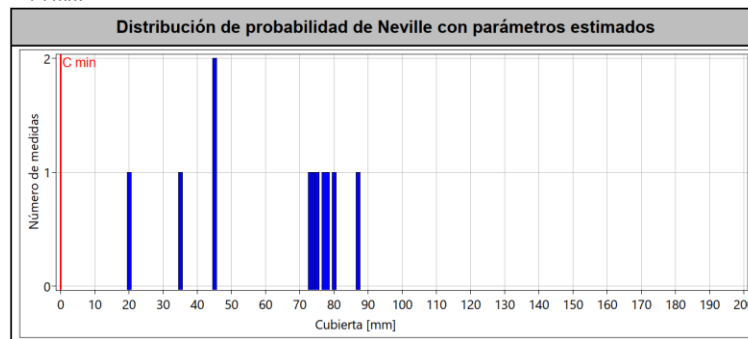
**Figura 157. Imagen de Imagescan**

Se identifican de forma irregular 4 barras de acero transversal espaciadas cada 35 cm, con un recubrimiento promedio de 36 mm de referencia #3 y diámetros menores, posiblemente debido a reducción de sección transversal.

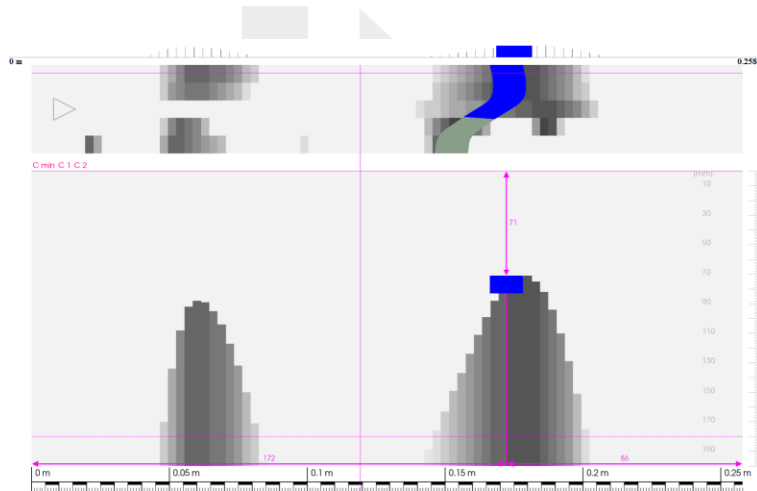
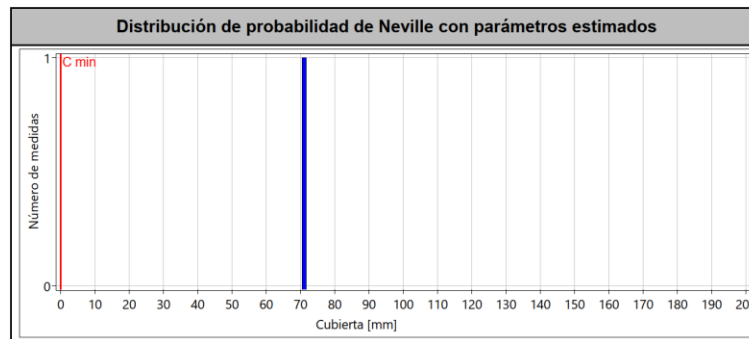
**Figura 159. Imagen de Imagescan**

Se identifica una barra de acero longitudinal, con un recubrimiento promedio de 71 mm de referencia #4.

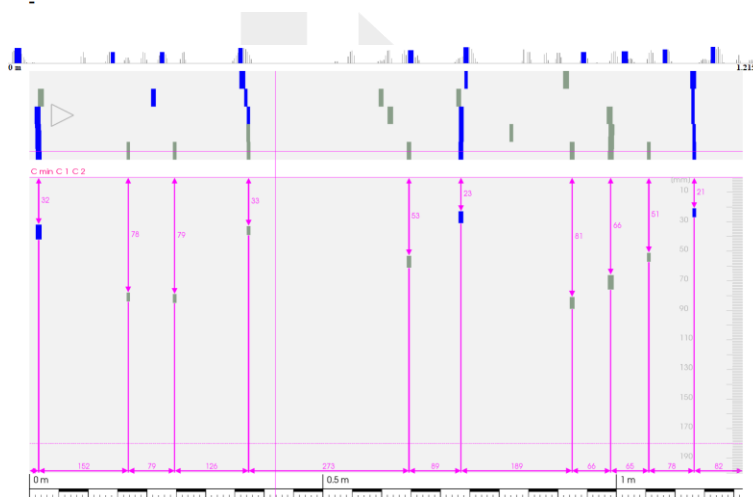
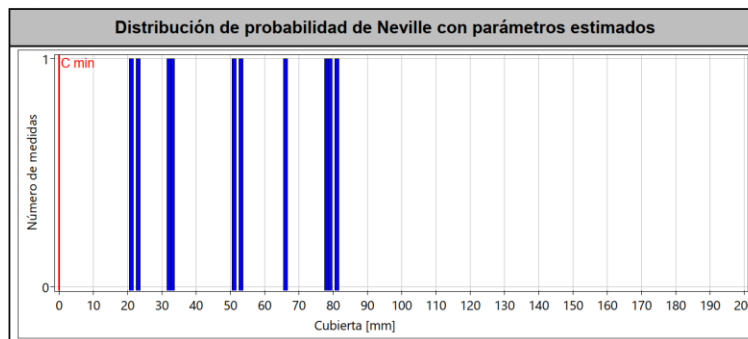
**Figura 161. Imagen de ImageScan**

Se identifican 4 barras de acero transversal espaciadas cada 37 cm aproximadamente, con un recubrimiento promedio de 27 mm de referencia #3 y diámetros menores, posiblemente debido a reducción de sección transversal.

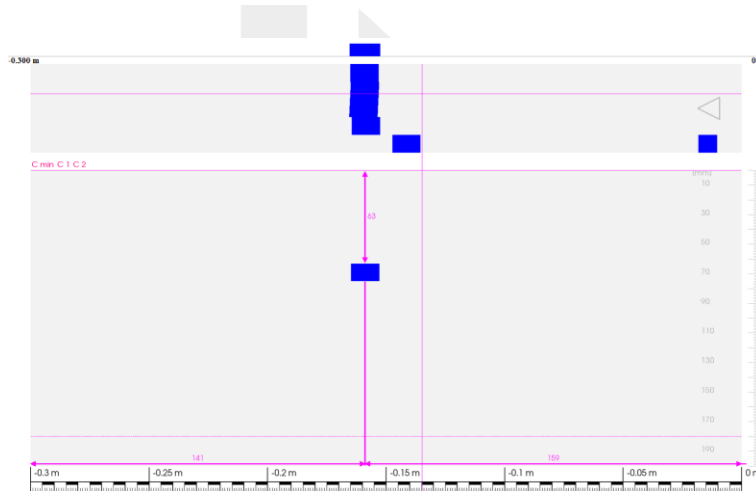
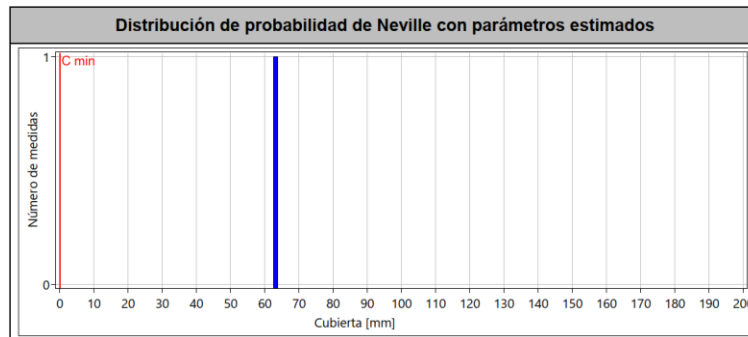
**Figura 163. Imagen de Imagescan**

Se identifica una barra de acero longitudinal, con un recubrimiento de 63 mm de referencia #4.

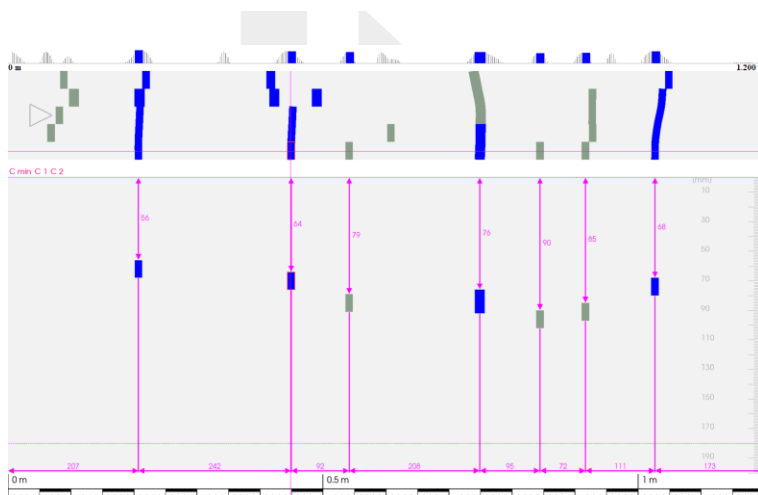
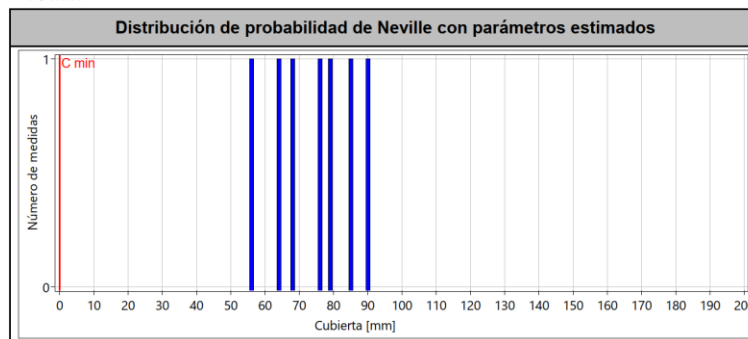
**Figura 165. Imagen de Imagescan**

Se identifican de forma irregular 4 barras de acero transversal espaciadas cada 37 cm, con un recubrimiento promedio de 66 mm de referencia #3 y diámetros menores, posiblemente debido a reducción de sección transversal.

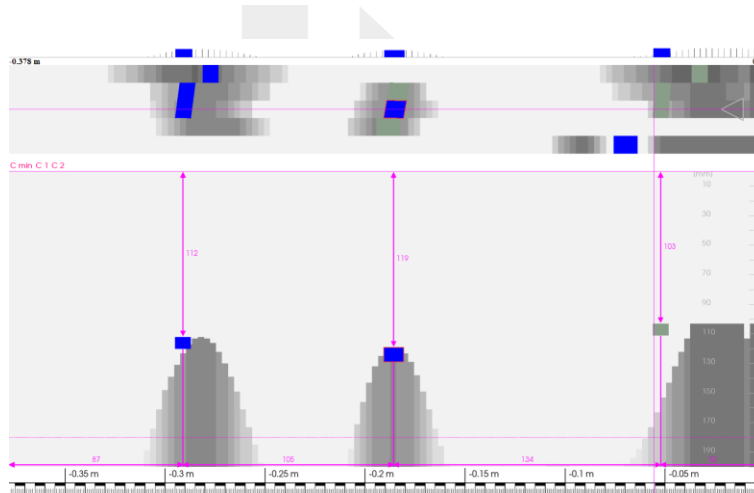
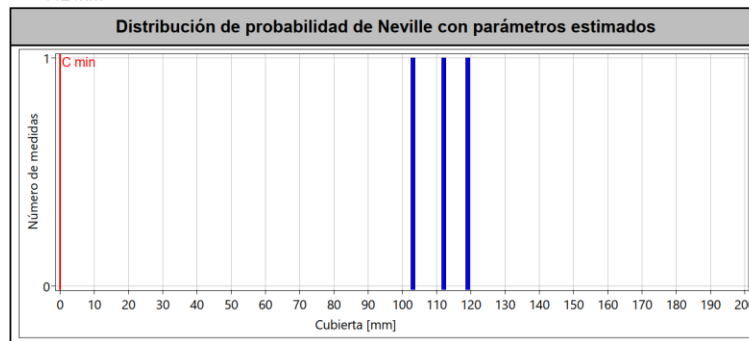
**Figura 167. Imagen de Imagescan**

Se identifican de manera irregular tres barras de acero longitudinal, con un recubrimiento promedio de 111 mm de referencia #4 o menores.

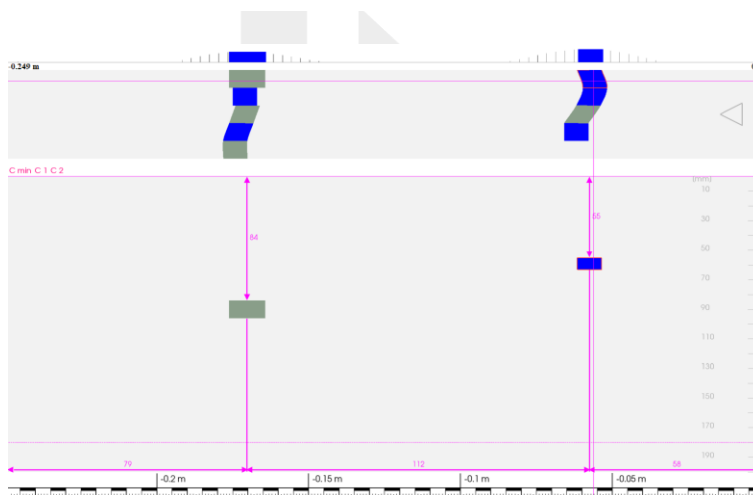
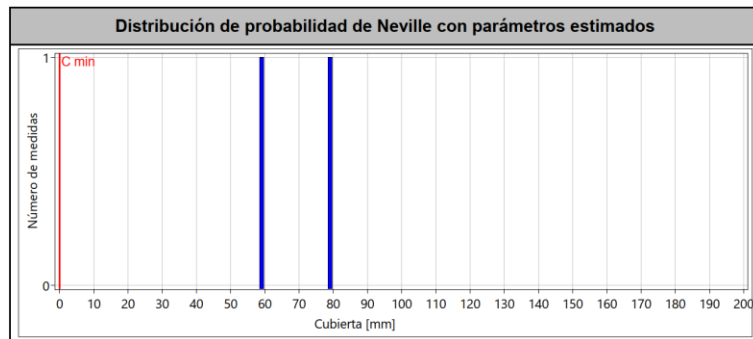
**Figura 169. Imagen de Imagescan**

Se identifican dos barras de acero longitudinal, con un recubrimiento promedio de 69 mm de referencia #4 o menores.

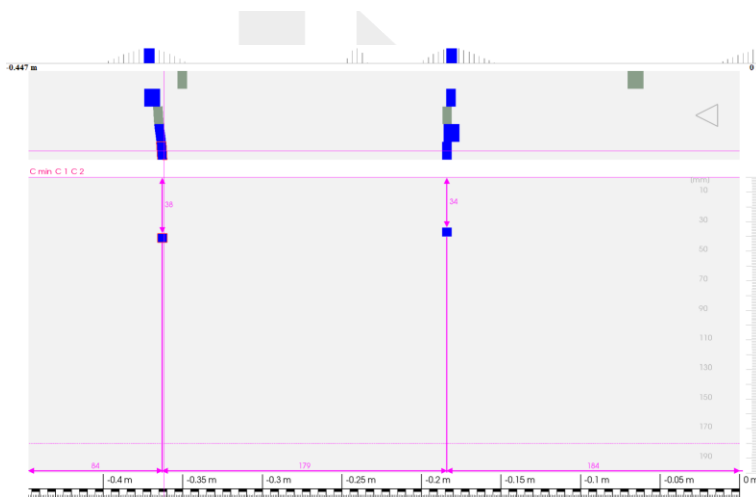
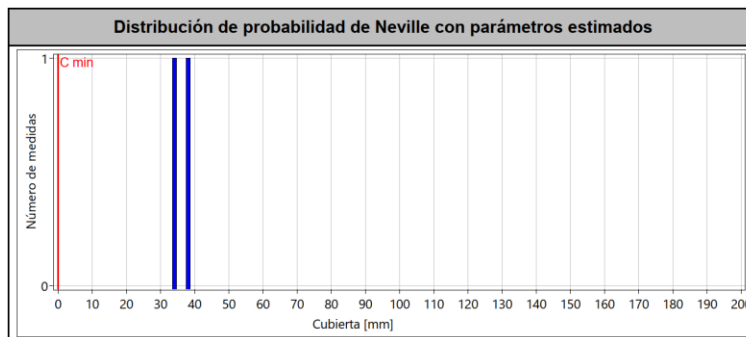
**Figura 171. Imagen de Imagescan**

Se identifican, de forma clara, 2 barras de acero transversal espaciadas cada 18 cm, con un recubrimiento promedio de 36 mm de referencia #3.

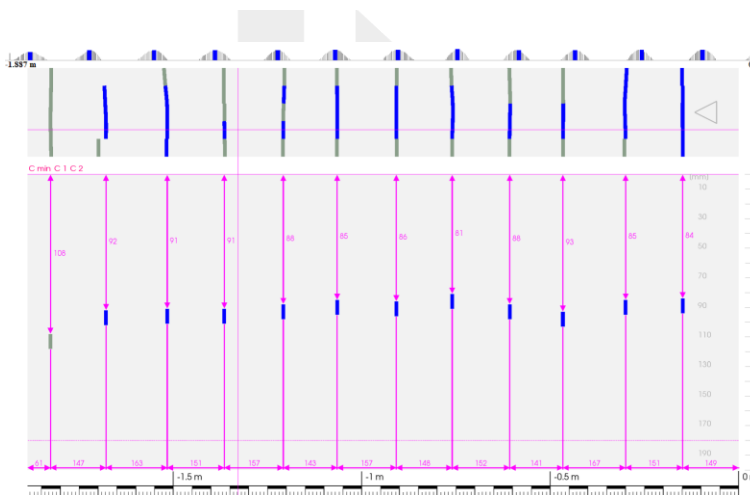
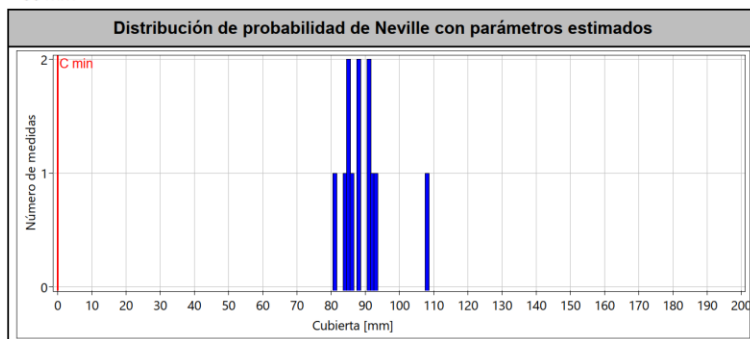
**Figura 173. Imagen de ImageScan**

Se identifican, de forma clara, 12 barras de acero transversal espaciadas cada 15 cm, con un recubrimiento promedio de 89 mm de referencia #3.

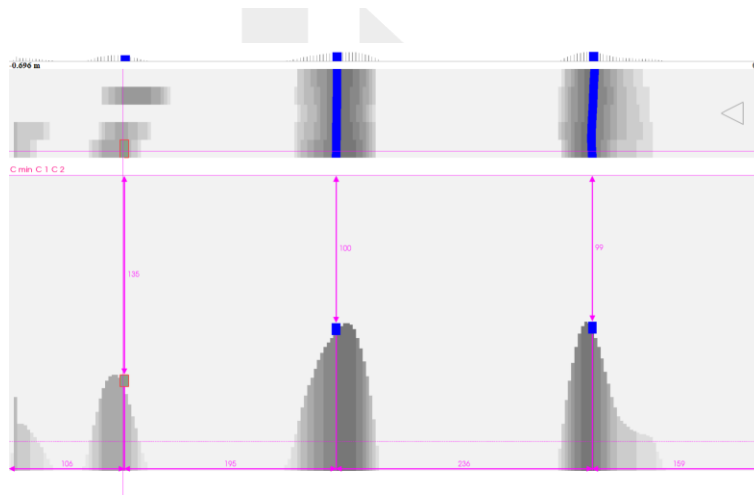
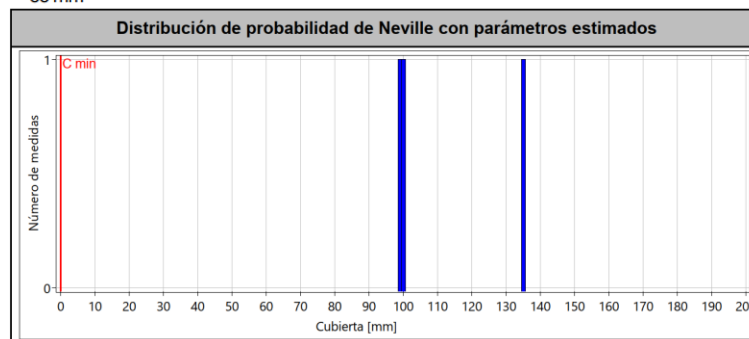
**Figura 175. Imagen de ImageScan**

Se identifican tres barras de acero longitudinal, con un recubrimiento promedio de 87 mm de referencia #5 o menores.

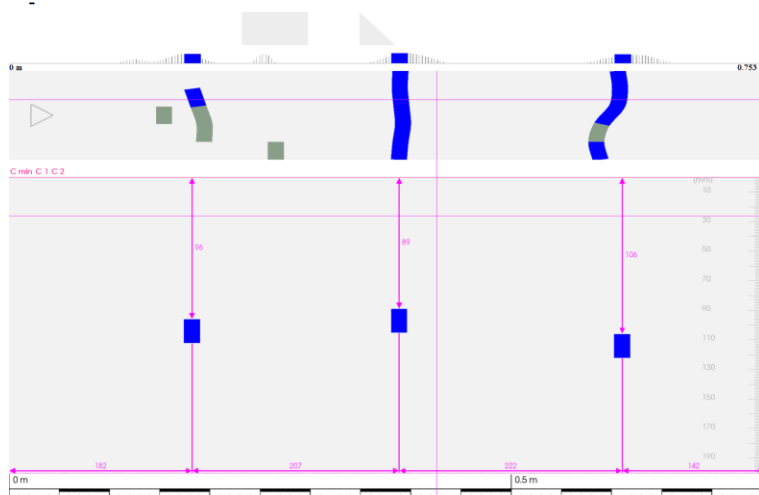
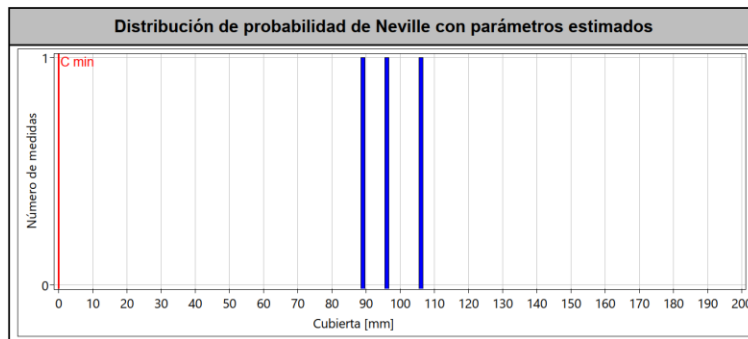
**Figura 179. Imagen de Imagescan**

Se identifican tres barras de acero longitudinal, con un recubrimiento promedio de 97 mm de referencia #5.

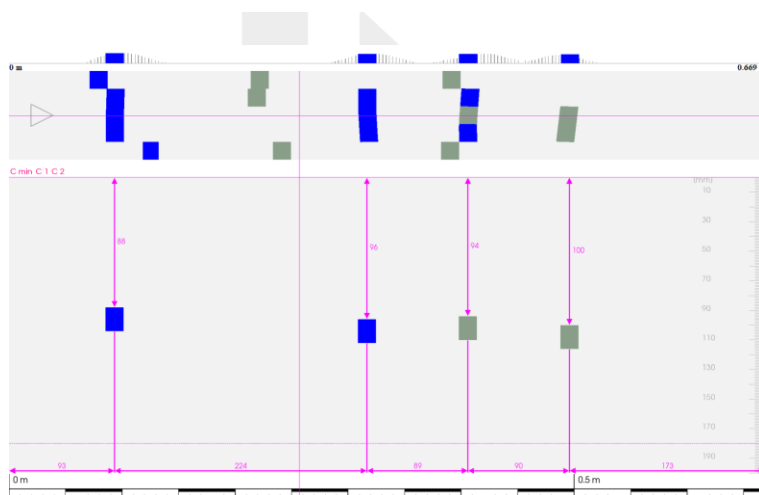
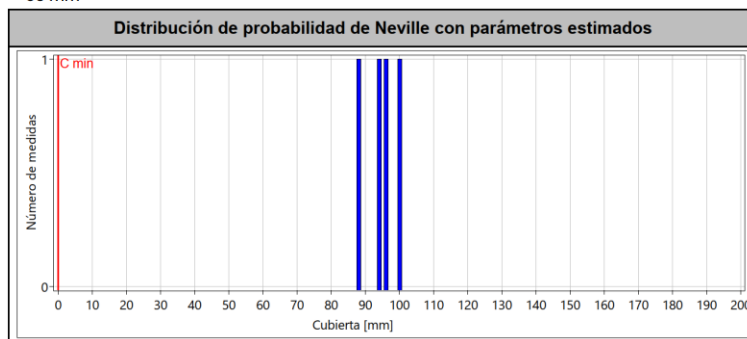
**Figura 181. Imagen de Imagescan**

Se identifican de manera irregular tres barras de acero longitudinal, con un recubrimiento promedio de 94 mm de referencia #5 o menores.

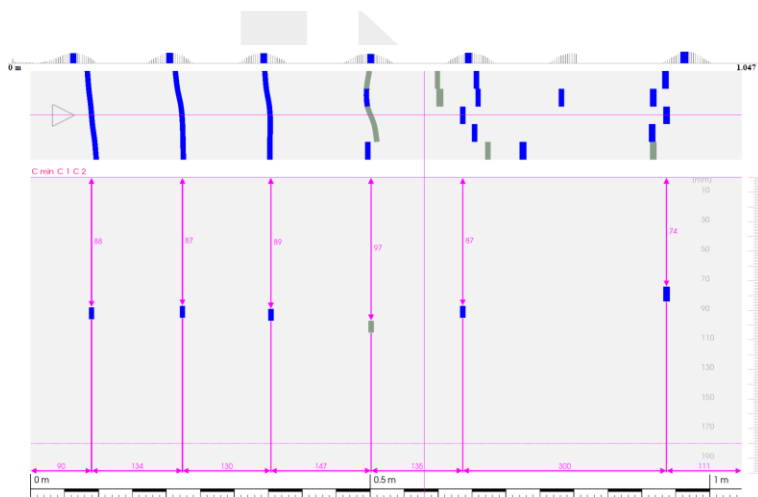
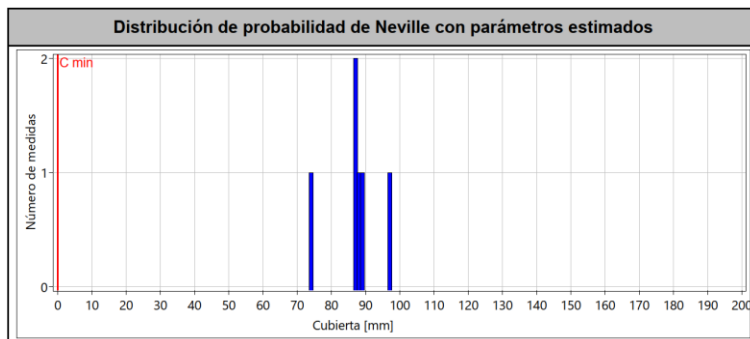
**Figura 183. Imagen de Imagescan**

Se identifican, de forma clara, 4 barras de acero transversal espaciadas cada 15 cm, con un recubrimiento promedio de 87 mm de referencia #3. Además se identifican, irregularmente, 2 barras de acero transversal con una separación de 30 cm.

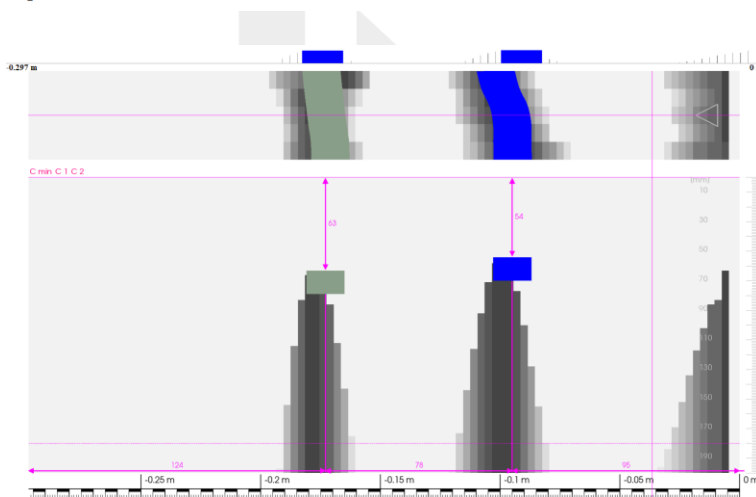
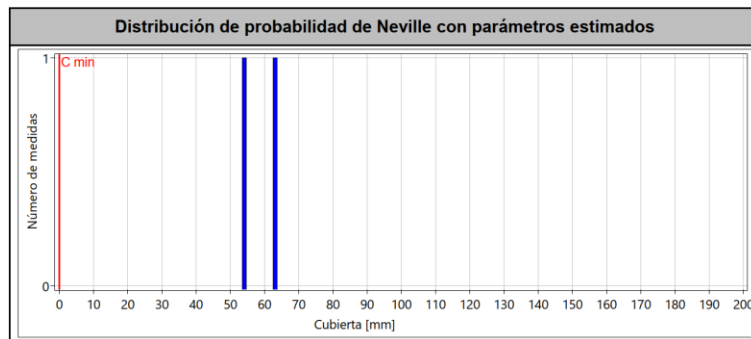
**Figura 185. Imagen de ImageScan**

Se identifican dos barras de acero longitudinal, con un recubrimiento promedio de 58 mm de referencia #5.

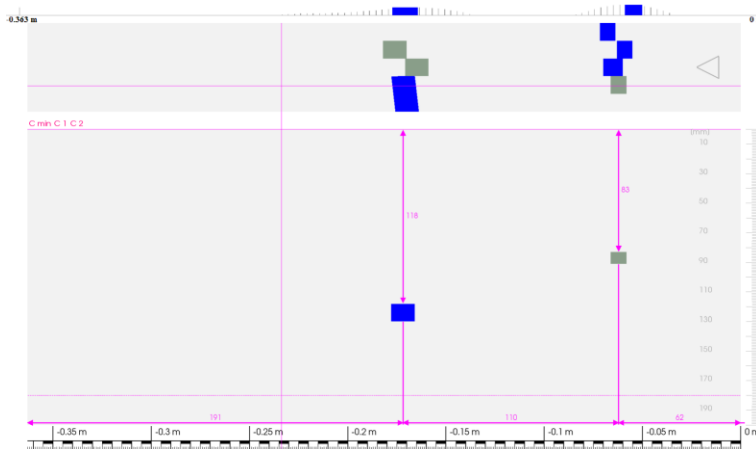
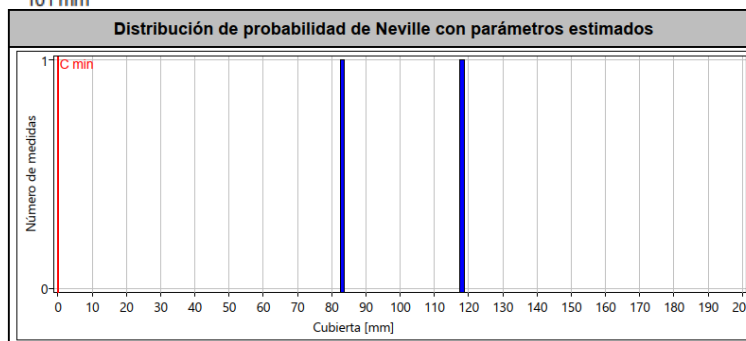
**Figura 187. Imagen de Imagescan**

Se identifican 2 barras de acero longitudinal, con un recubrimiento promedio de 100 mm de referencia #4.

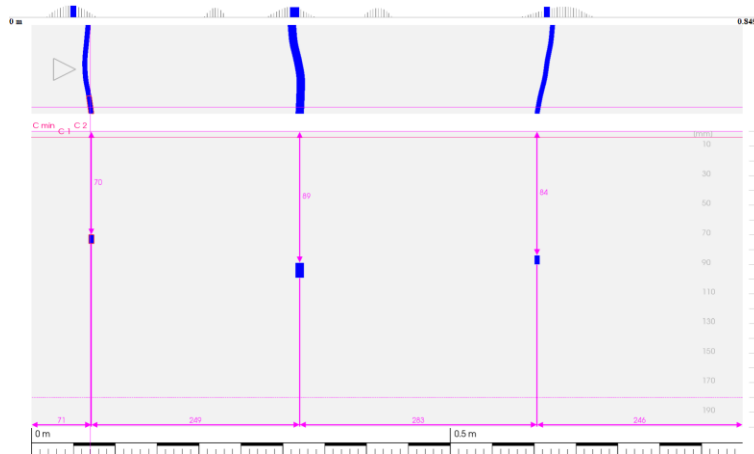
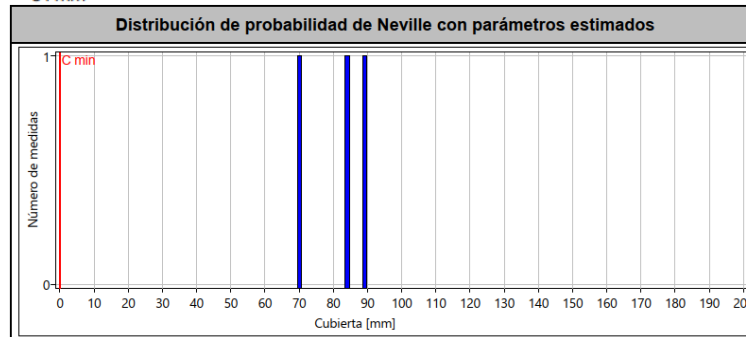
**Figura 189. Imagen de Imagescan**

Se identifican, de forma clara, 3 barras de acero transversal espaciadas cada 29 cm, con un recubrimiento promedio de 81 mm de referencia #3 y diámetros menores.

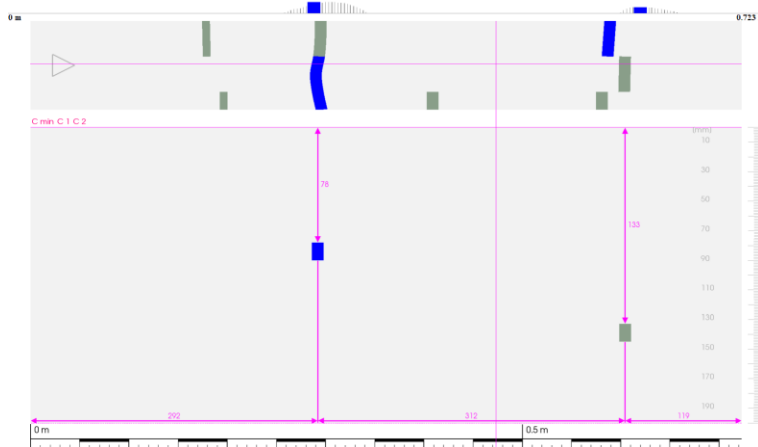
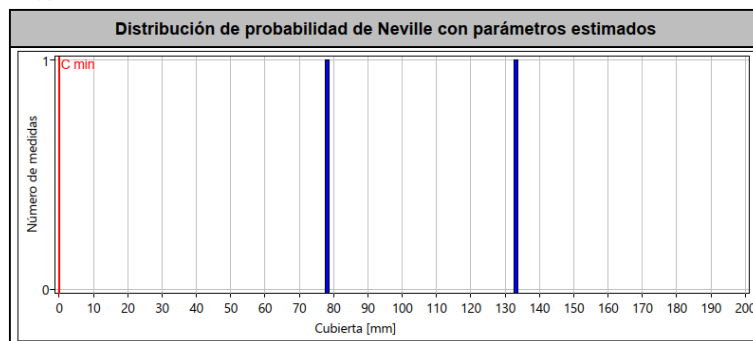
**Figura 191. Imagen de ImageScan**

Se identifican 2 barras de acero longitudinal, con un recubrimiento promedio de 105 mm de referencia #4.

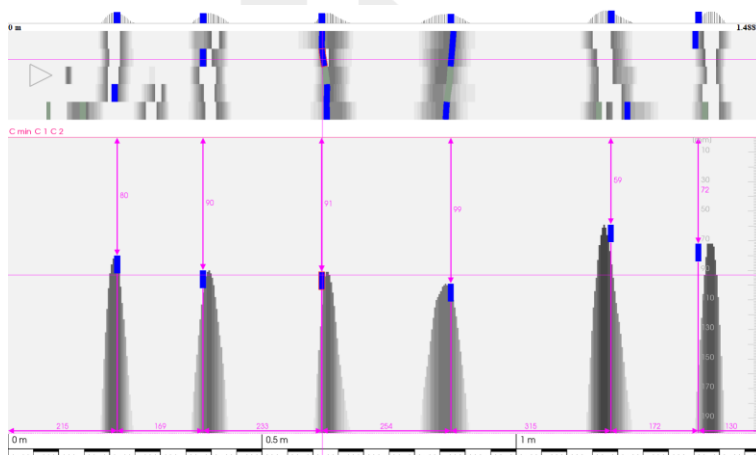
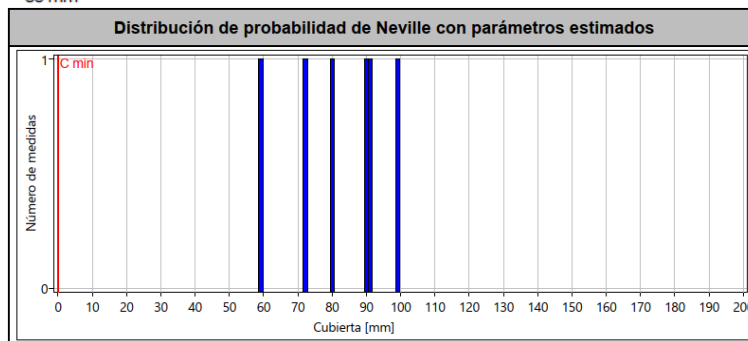
**Figura 193. Imagen de Imagescan**

Se identifican 6 barras de acero transversal espaciadas cada 25 cm, con un recubrimiento promedio de 81 mm de referencia #2.

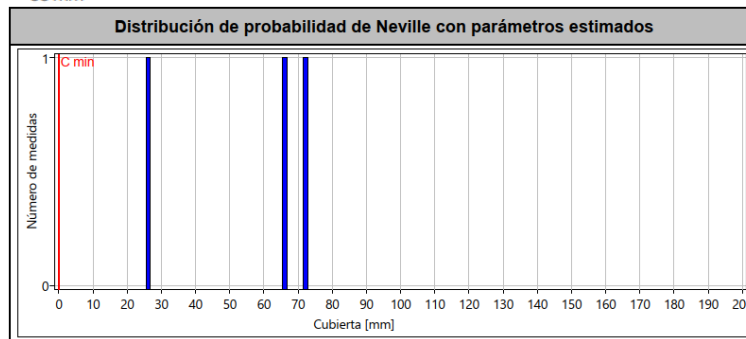
**Figura 196. Distribución de probabilidad de recubrimientos**

Se identifican 3 barras de acero transversal espaciadas cada 20 cm, con un recubrimiento promedio de 54 mm de referencia #3.

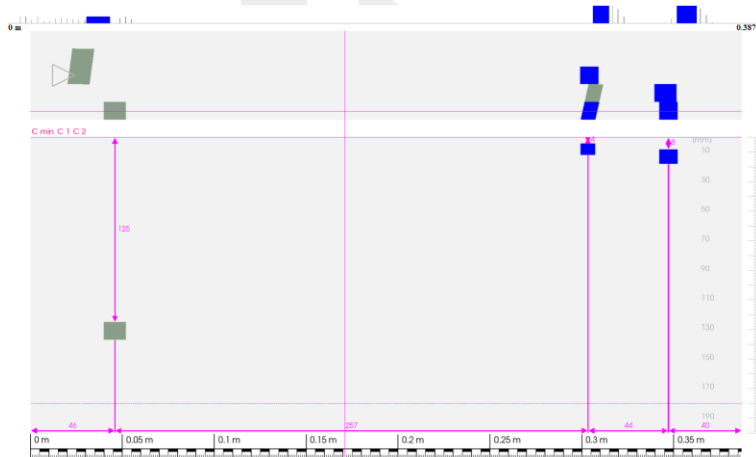
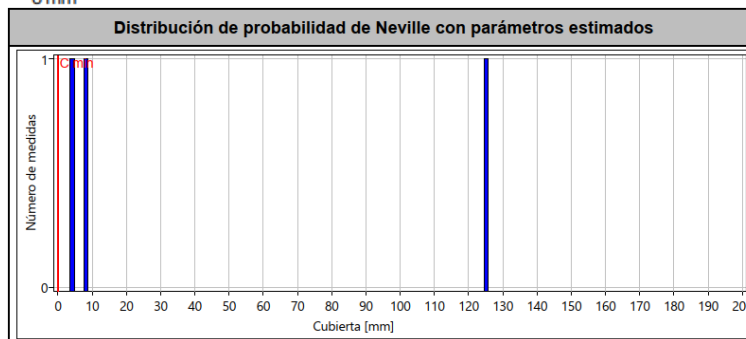
**Figura 197. Imagen de ImageScan**

Se identifican 3 barras de acero longitudinal, con un recubrimiento promedio de 45 mm de referencia #4.

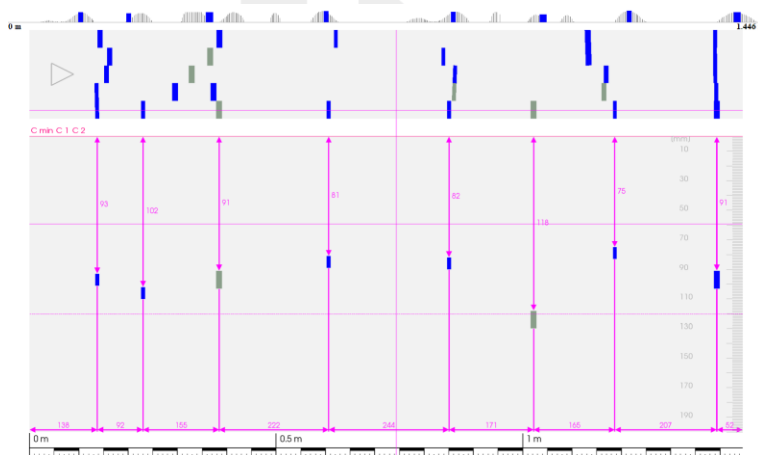
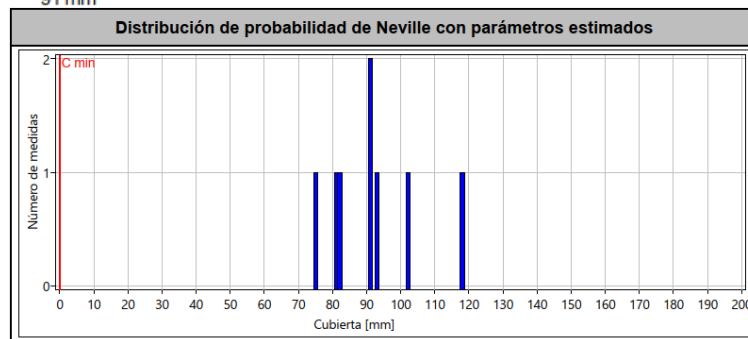
**Figura 199. Imagen de Imagescan**

Se identifican de forma irregular 6 barras de acero transversal espaciadas cada 35 cm, con un recubrimiento promedio de 91 mm de referencia #3 y diámetros menores.

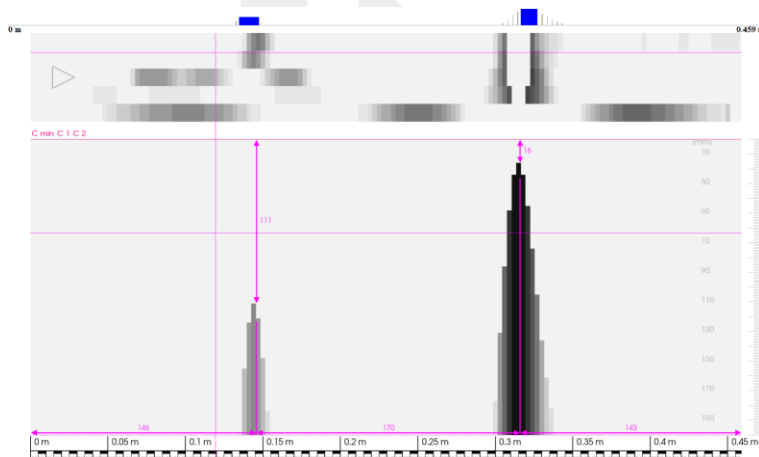
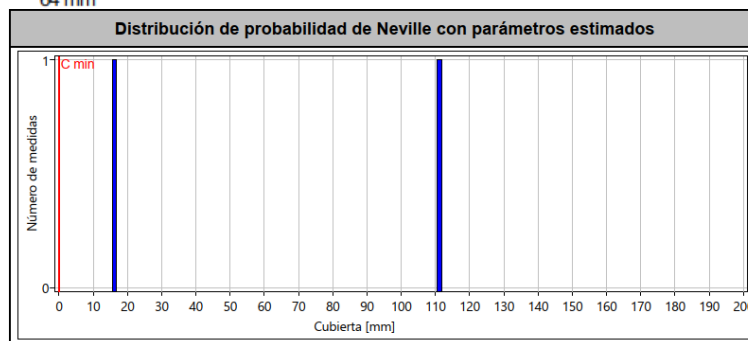
**Figura 201. Imagen de Imagescan**

Se identifican 2 barras de acero longitudinal, con un recubrimiento promedio de 63 mm de referencia #3.

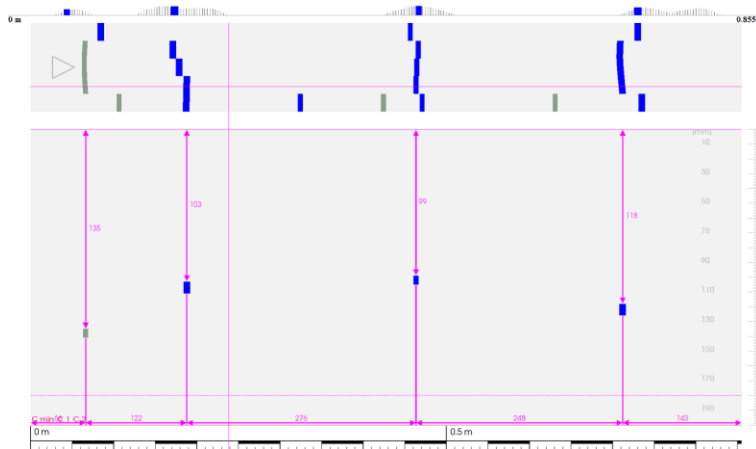
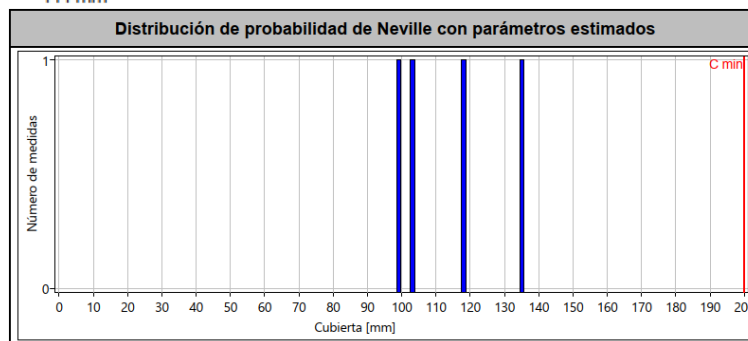
**Figura 203. Imagen de Imagescan**

Se identifican 3 barras de acero transversal espaciadas cada 28 cm, con un recubrimiento promedio de 113 mm de referencia #3 y diámetros menores.

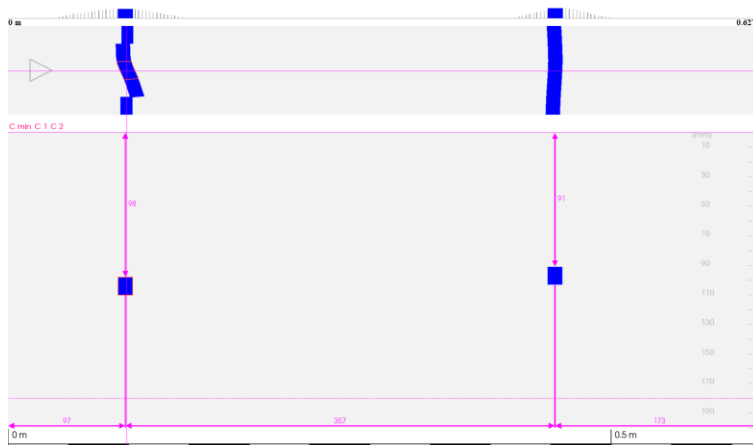
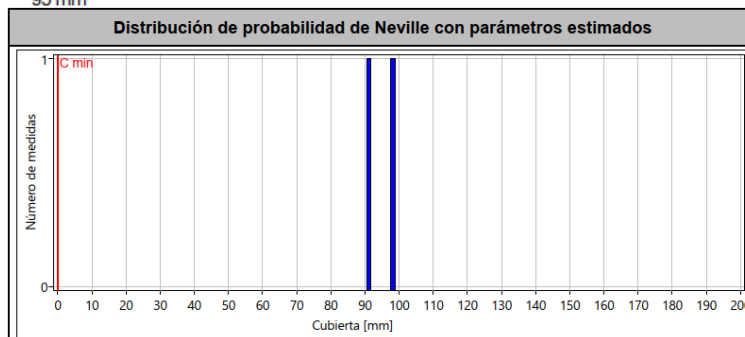
**Figura 205. Imagen de ImageScan**

Se identifican 2 barras de acero longitudinal, con un recubrimiento promedio de 94 mm de referencia #4.
