INFORME FASE 2 CONTRATO No. 173-2024- asesoría técnica integral a FIDUCOLDEX como vocera y administradora del Fideicomiso Procolombia, en relación con el proyecto de intervenciones en la estructura perimetral del Centro de Convenciones “Cartagena de Indias”, que colinda con aguas de la bahía y ciudad.

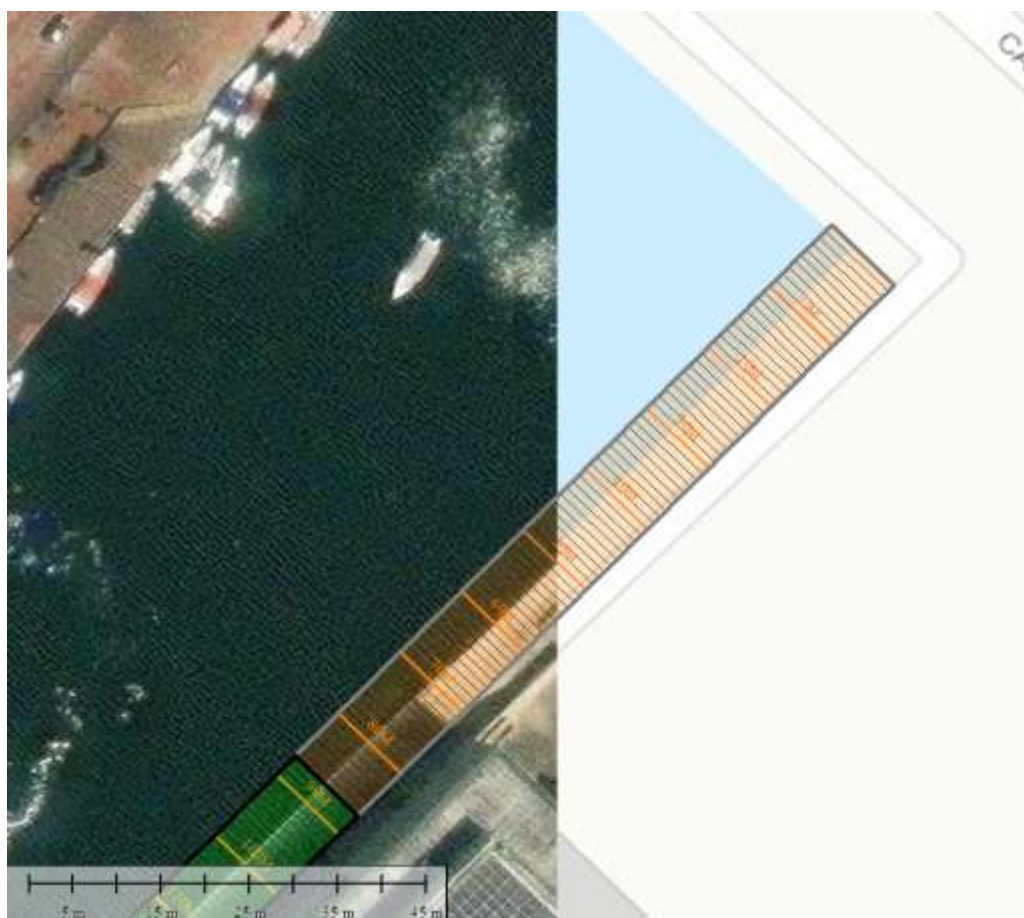
Figure 11. Sector 1 con Image Swipe foto aérea y mapa.

El Sector 1 cuenta con una extensión de 87 metros y su configuración al parecer corresponde a la de cimientos conformados por pilotes unidos por una viga cabezal, de borde, y muro de contención.

En términos generales, el sector 1 requiere atención importante asociada a ***mantenimiento correctivo prioritario con pruebas y análisis.***

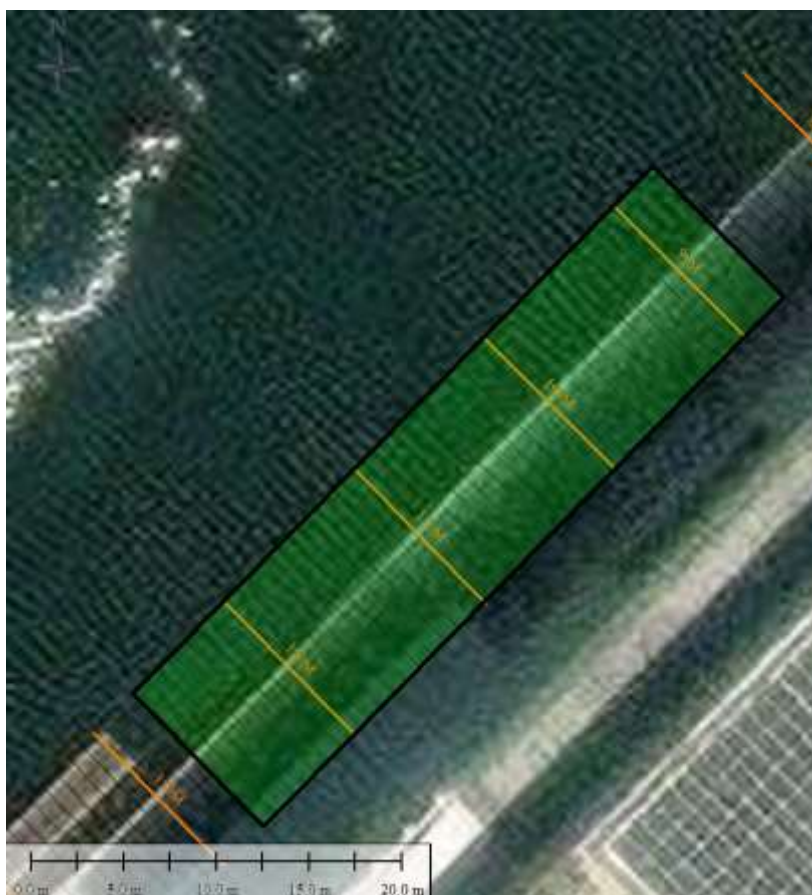
Figure 14. Sector 2 sobre foto aérea

El Sector 2 cuenta con una extensión de 40 metros y su configuración corresponde claramente a la de un tablestacado sobre el cual esta fundida una viga/losa, no es claro completamente con las fotos.

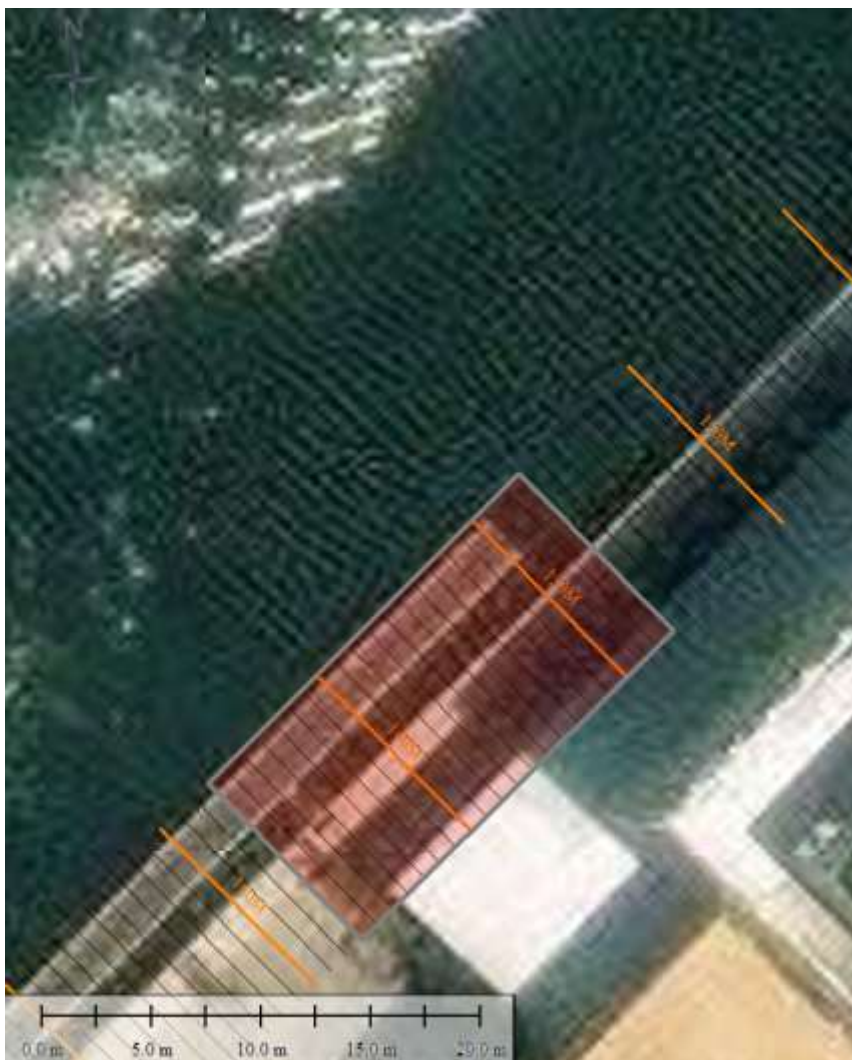
Figure 16. Sector 3 sobre foto aérea

El Sector 3 cuenta con una extensión de 20 metros y su configuración al parecer corresponde a la de cimientos conformados por pilotes (no diferenciados) unidos por una viga cabezal o de borde y una losa. Sin embargo, no es clara completamente su definición en las fotografías recibidas podría la viga estar apoyada en un muro como cimiento, aunque lo más probable y lógico es que el sector presente una configuración similar en su extensión, especialmente al sector 1 y 2 (antes de ser tablestacado).

del material de relleno sobre el cual se funde una losa de tránsito y uso general, no cumple con su función, ya que el sistema estructural se encuentra desintegrado/fallado por lo que se presenta pérdida de material

Ha existido perdida de material de relleno conforme la inspección subacuática, por lo que, en términos generales, el sector 3 requiere atención priorizada asociada a **nueva obra de contención, confinamiento y protección posterior a estudios y diseños, en 20 metros de extensión posterior a estudios y diseños.**

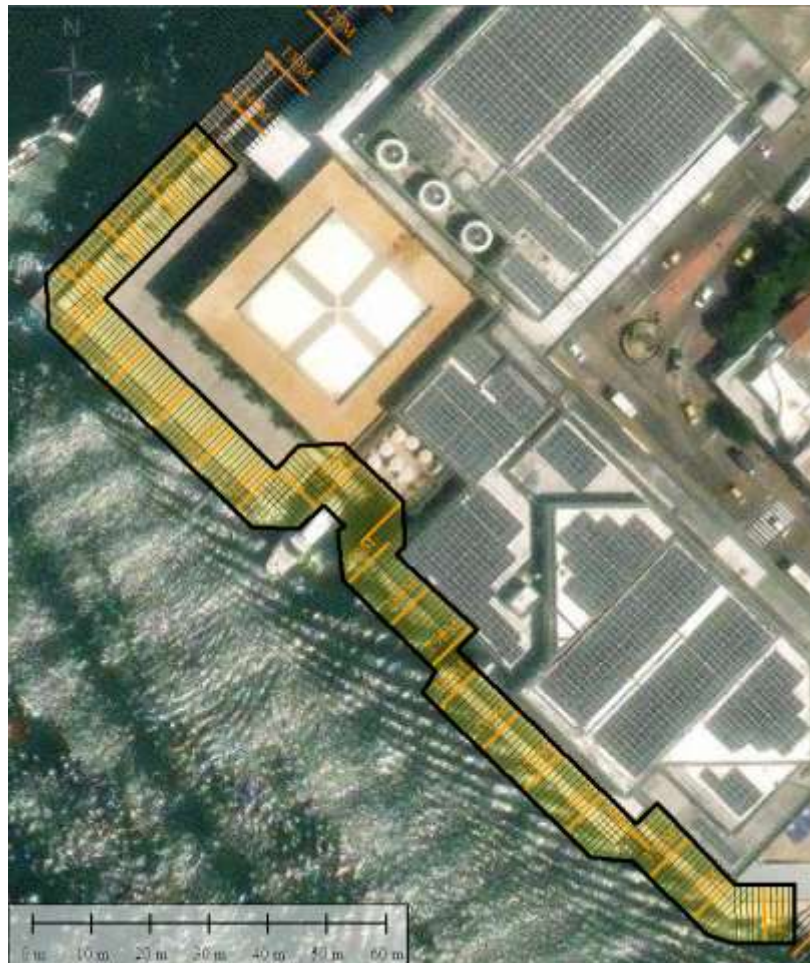
Figure 19. Sector 4 sobre foto aérea

El Sector 4 cuenta con una extensión de 228 metros y su configuración corresponde a la de cimientos conformados por pilotes (bien diferenciados y regulares a manera de pantalla de aproximadamente 0.70m con separación entre ellos de 015m) unidos por una viga cabezal o de borde.

De la inspección se concluye tanto los pilotes como la viga cabezal presentan grietas y aceros de refuerzo con avanzado estado de corrosión. Se identificaron 283 pilotes aproximadamente.

En términos generales, el sector 4 requiere atención asociada a ***mantenimientos preventivos de los pilotes y viga cabezal con pruebas y análisis.***

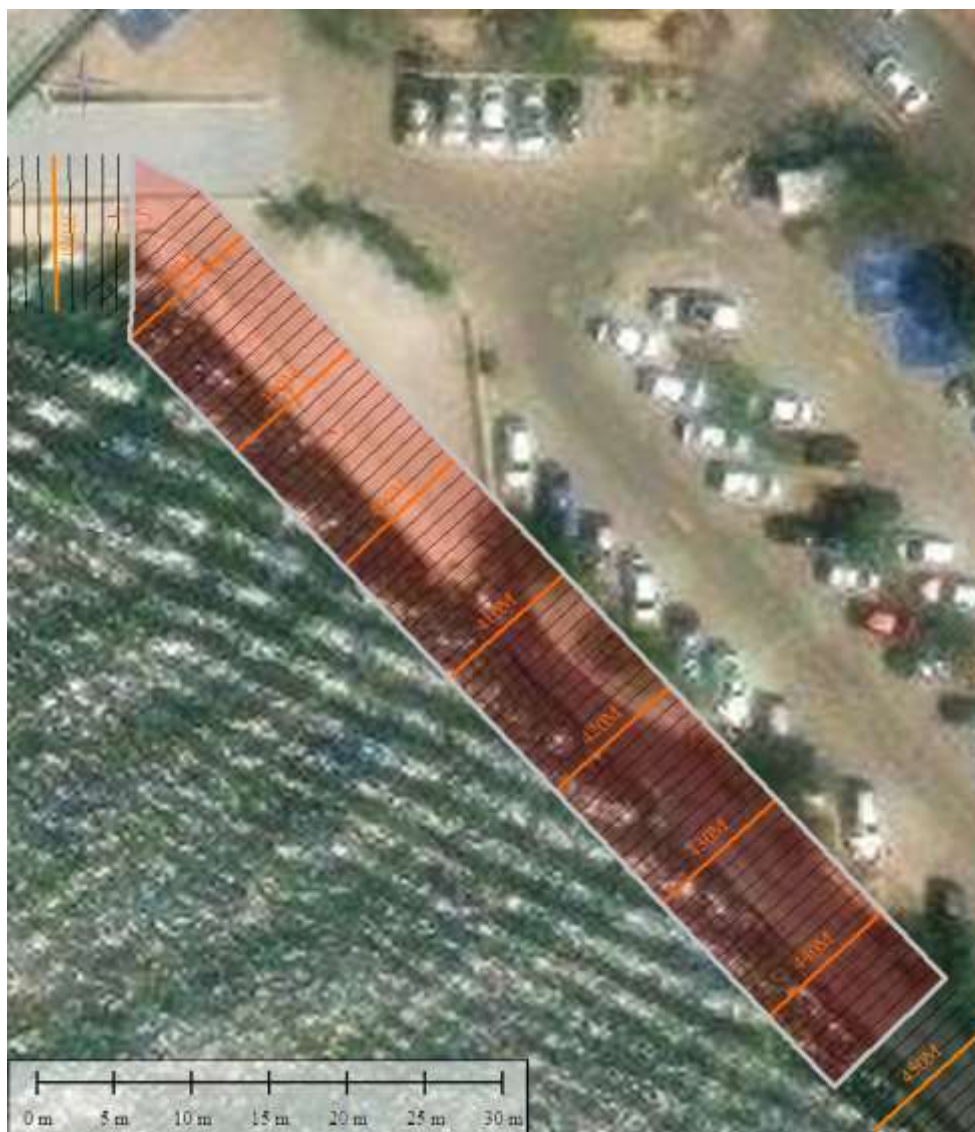
Figure 22. Sector 5 sobre foto aérea

El Sector 5 cuenta con una extensión de 71 metros y su configuración corresponde a la de cimientos conformados por pilotes redondos (bien diferenciados) de aproximadamente 0.30m con separación entre ellos de 8-10m unidos por una viga cabezal o de borde.

De la inspección se concluye tanto los pilotes como la viga cabezal presentan grietas y aceros de refuerzo con avanzado estado de corrosión.

En el sector hay que indicar que se presenta un agrietamiento evidente en el adoquinado del parqueadero y paralela a la viga cabezal, así mismo se observa una pérdida del eje natural de la estructura, es decir que la estructura aparenta estar volcándose por perdida de sustento y su peso, hacia el mar. Alta posibilidad de colapso. Véase **Figure 24**.

En términos generales, el sector 5 requiere atención priorizada asociada a ***nueva obra de contención, confinamiento y protección posterior a estudios y diseños en 71 metros de extensión.***

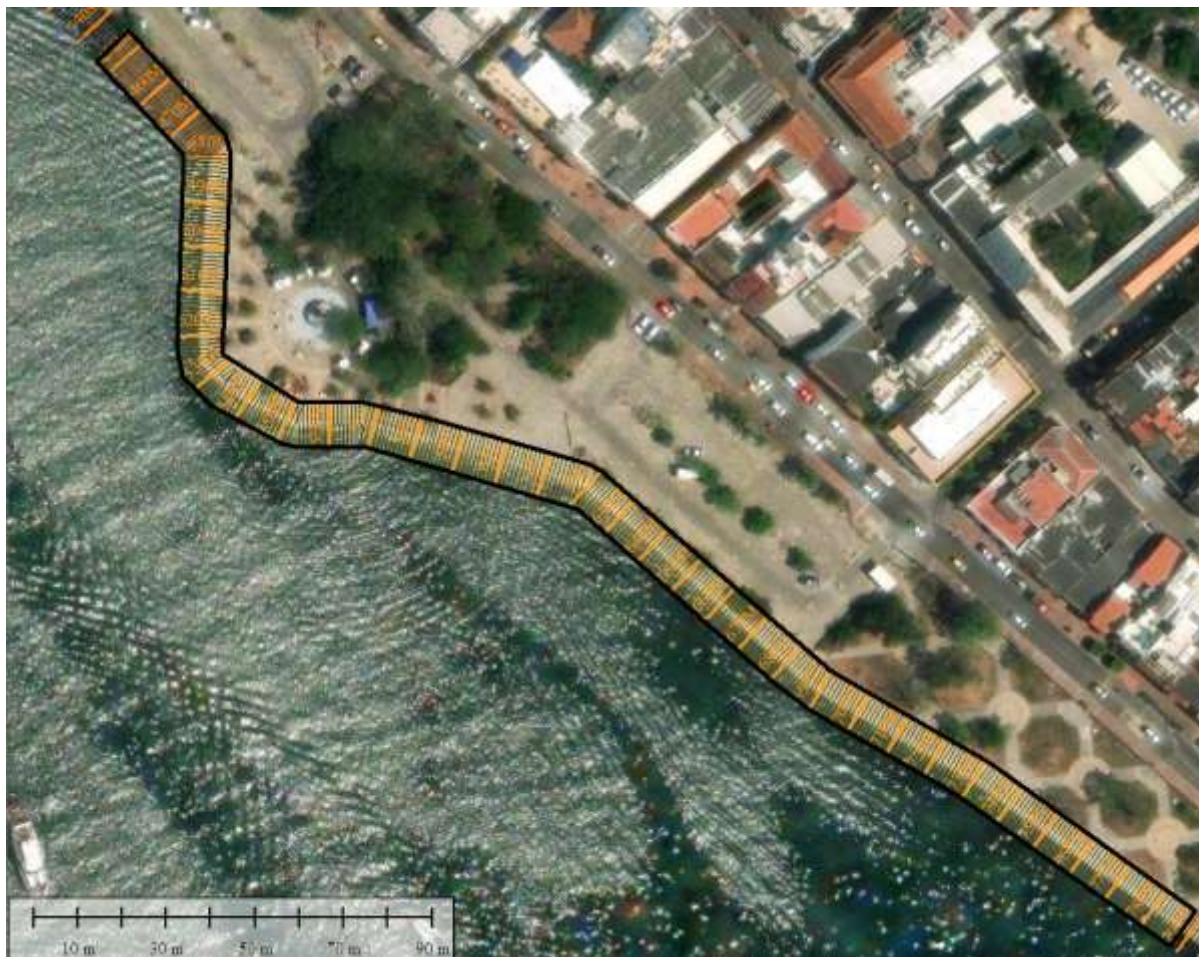
Figure 27. Sector 6 sobre foto aérea

El Sector 6 cuenta con una extensión de 342 metros y su configuración corresponde a la de cimientos conformados al parecer por pilotes (no bien diferenciados) unidos por una viga cabezal o de borde.

En este sector se observa en el registro fotográfico la viga cabezal o corona, viga de borde y un muro de contención, pero no se aprecian completamente como tal los pilotes, por lo que se desconoce de su estado, tipo, tamaño, espaciamiento, etc.

En términos generales, el sector 6 requiere atención priorizada asociada a **nueva obra de contención, confinamiento y protección posterior a estudios y diseños en 34 metros de extensión entre los metros 446 y 480, y entre los metros 480 y 788 atención asociada a mantenimientos correctivos y preventivos de los pilotes y viga cabezal con pruebas y análisis.**

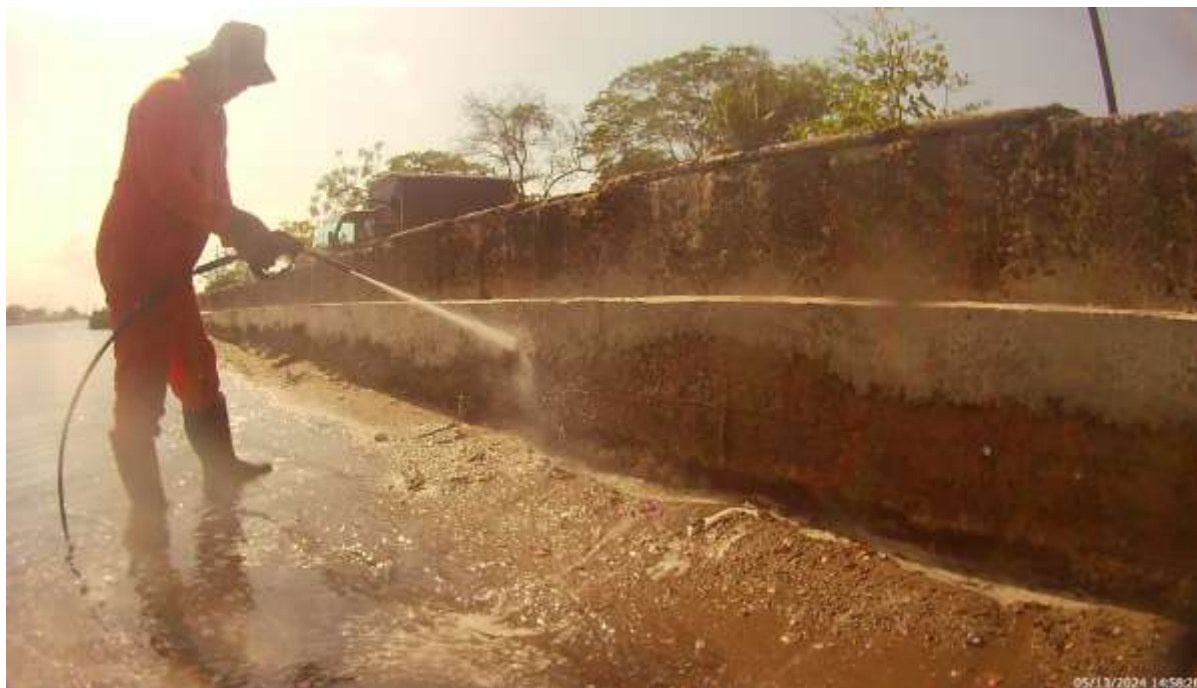
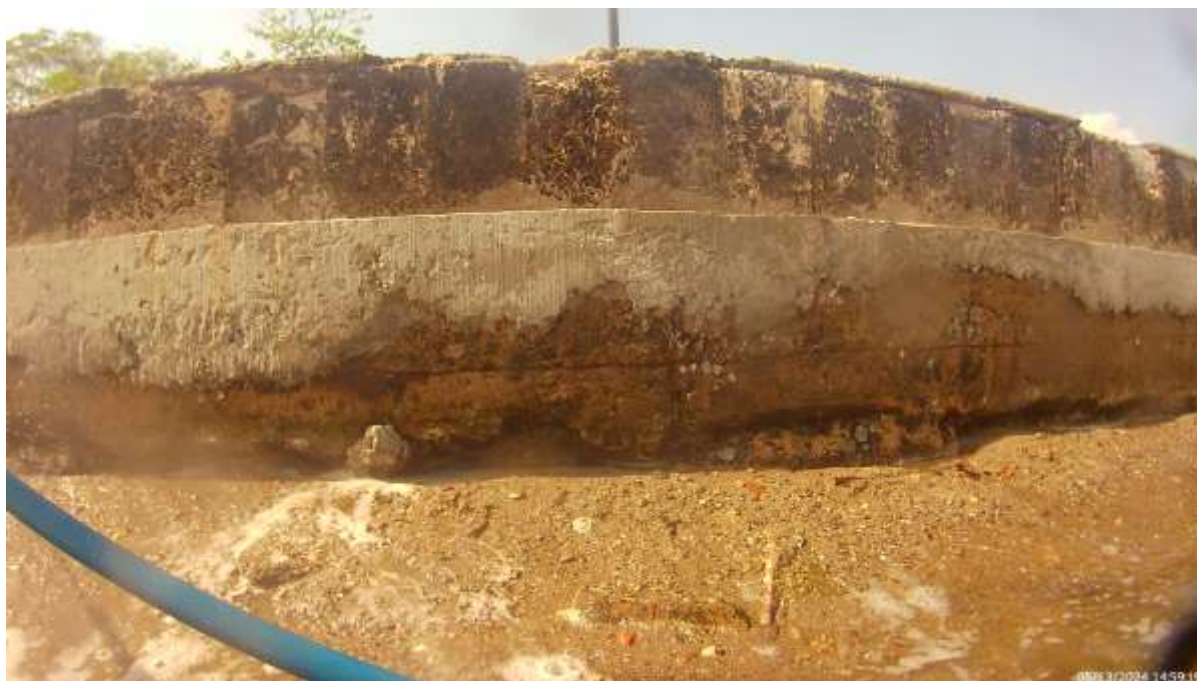
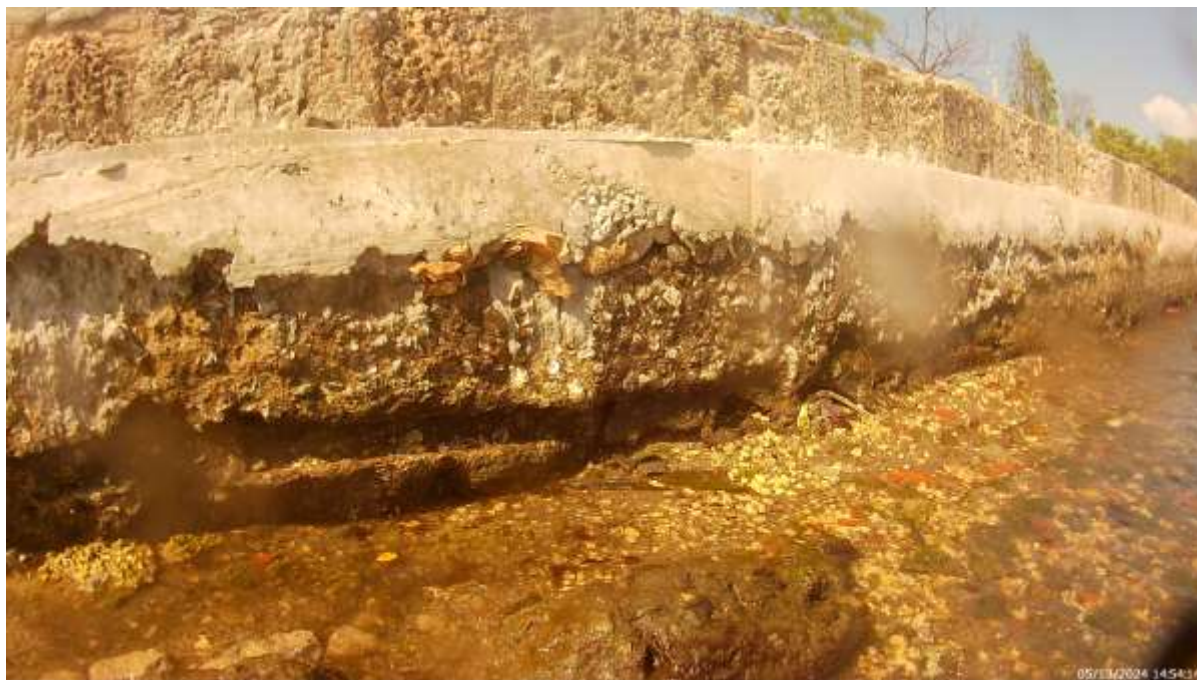
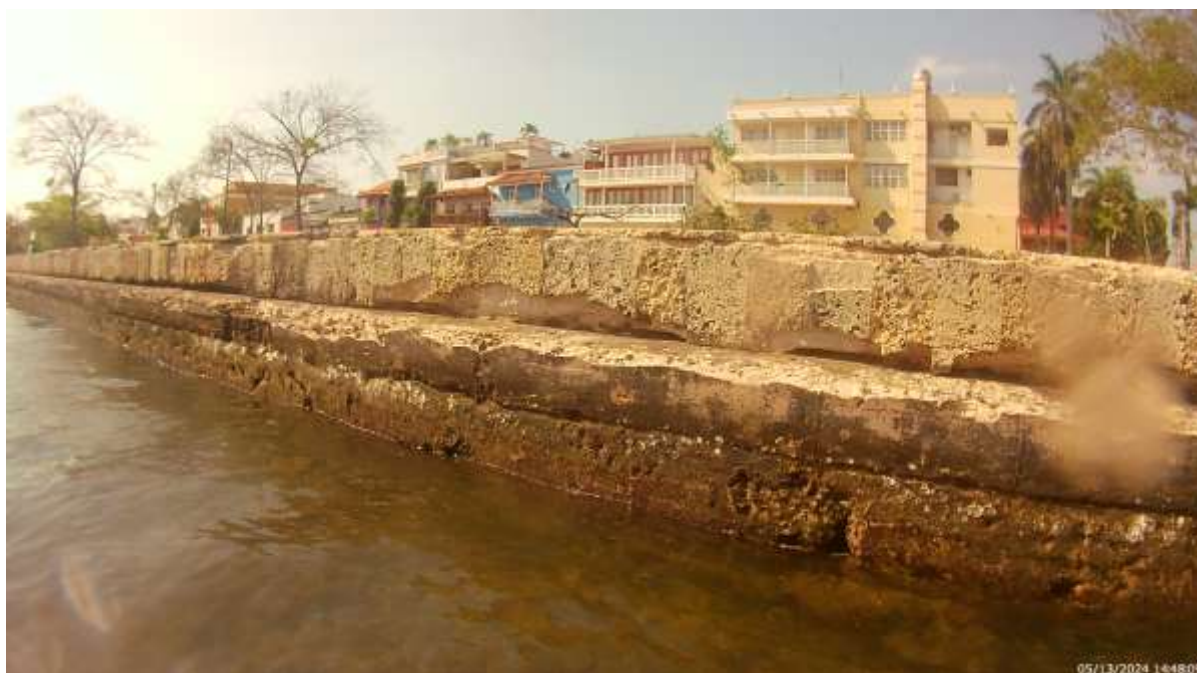
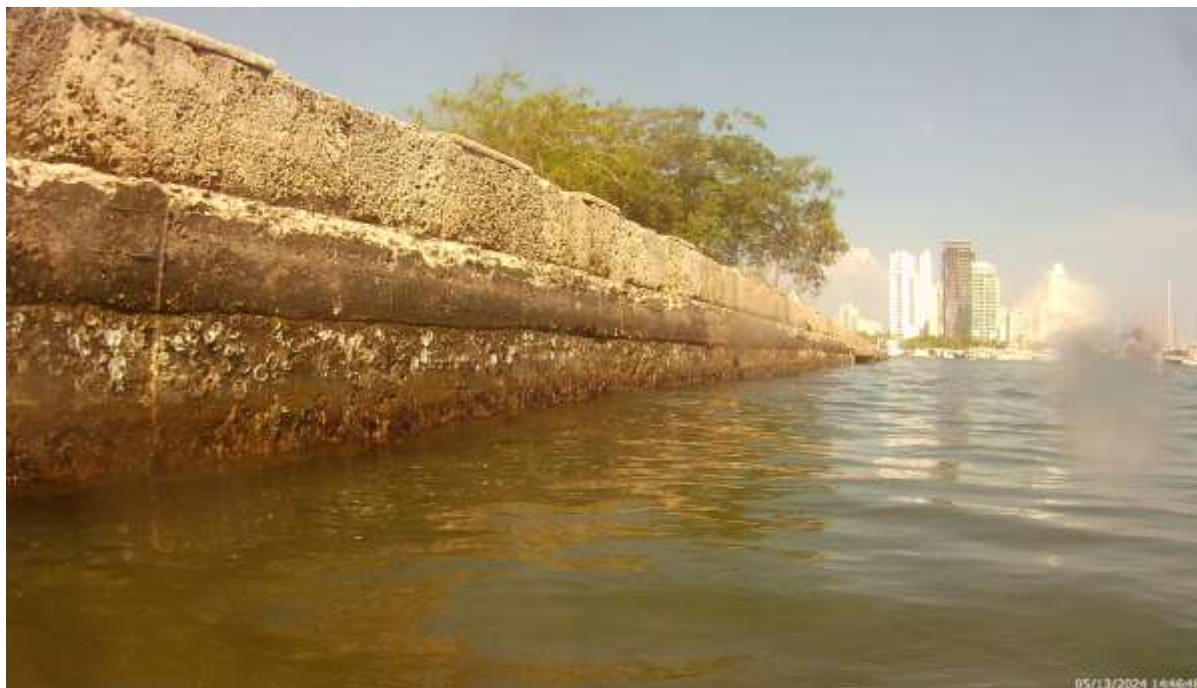
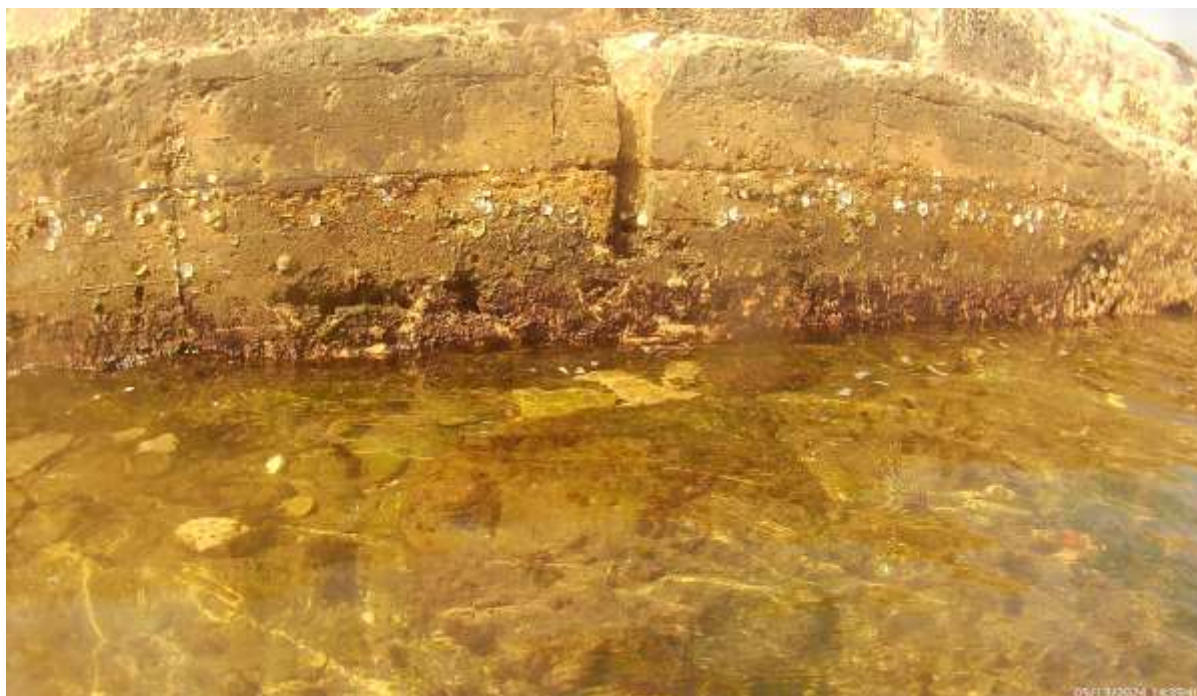
Figure 28. FOTO METRO 534 M DE LOS 847 M.

Figure 29. FOTO METRO 539 M DE LOS 847 M.

Figure 30. FOTO METRO 559 M DE LOS 847 M.

Figure 31. FOTO METRO 561 M DE LOS 847 M.

Figure 32. FOTO METRO 670 M DE LOS 847 M.

Figure 33. FOTO METRO 781 M DE LOS 847 M.

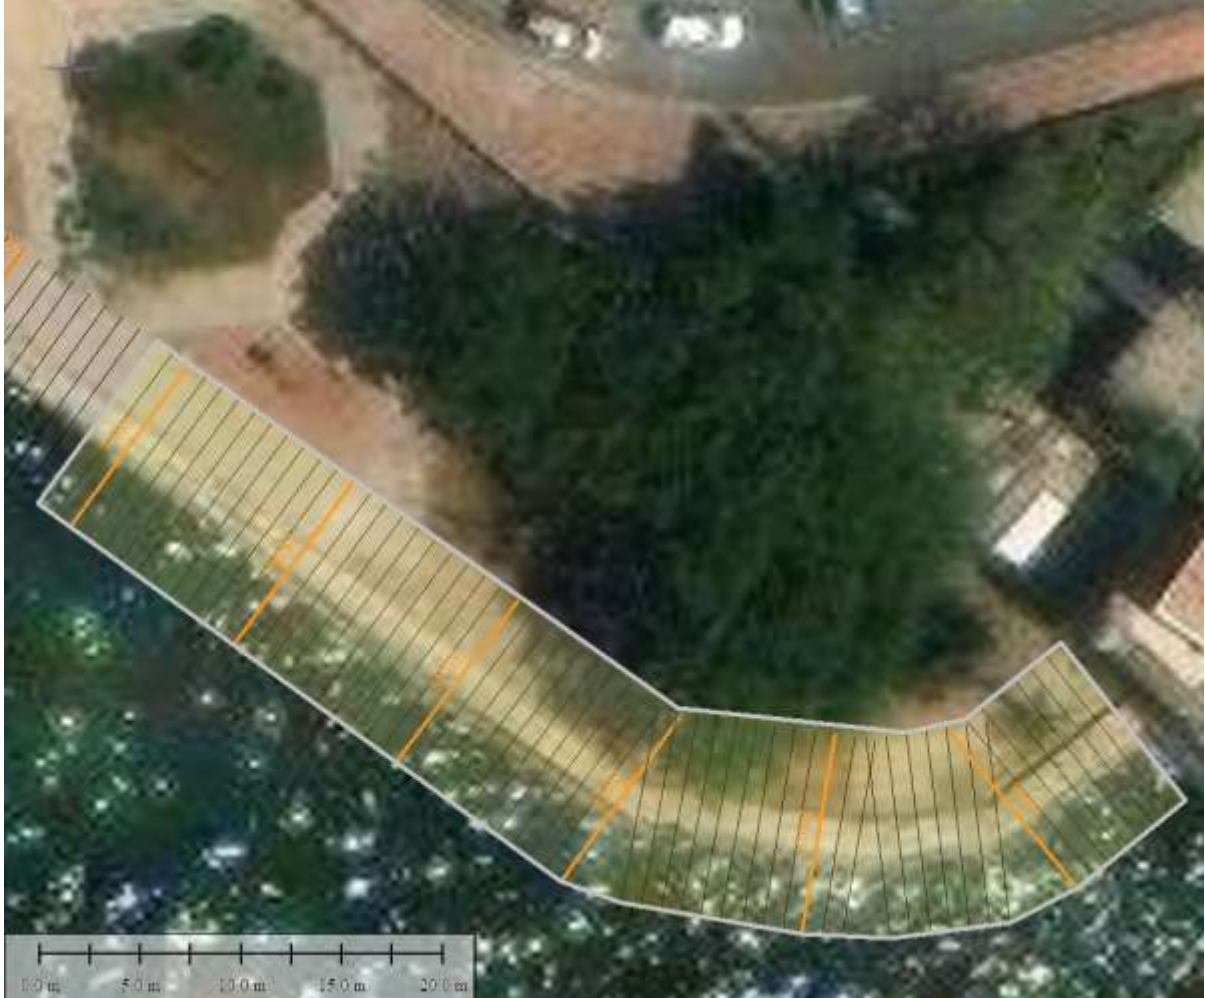
Figure 35. Sector 7 sobre foto aérea

El Sector 7 cuenta con una extensión de 59.6 metros y su configuración corresponde a la de cimientos conformados por pilotes (bien diferenciados) de 0.40 m. unidos por una viga cabezal o de borde.
