Cartagena, de indias D. T. y C Junio 24, 2024 COD-219-B/24

REF: INFORME FINAL COMPLEMENTARIO INSPECCIÓN SUBMARINA Y LEVANTAMIENTO BATIMETRICO CON SISTEMA MULTIHAZ Y TOPOGRAFIA RTK DE LA ESTRUCTURA PERIMETRAL DE CONFINAMIENTO DEL MATERIAL DE RELLENO DEL PREDIO EN QUE SE ENCUENTRA CONSTRUIDO EL CENTRO DE CONVENCIONES, CARTAGENA DE INDIAS.

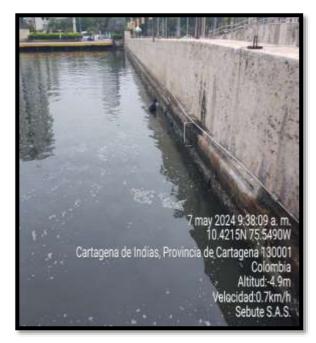
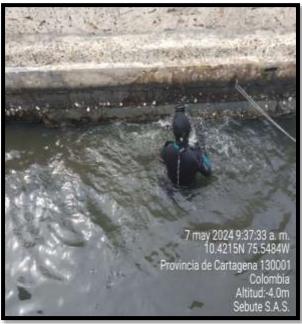
- Personal de buzos profesionales realizó los trabajos de remoción de organismos marinos adheridos a la superficie de la estructura, en el sector localizado a inicio del muelle de los pegasos (punto cero hasta los primeros 50.0 m), de los 847 m, tomando tres zonas expuestas a la acción del medio marino, así: zona seca, zona de splash y zona sumergida, realizando, remoción suave de las incrustaciones marinas como algas, verdín y microrganismos, así como sedimentación; esto por medios mecánicos con agua a presión y/o herramientas abrasivas manuales.

Ilustración N°4. Se comienza, remoción de organismos marinos suaves- sector inicio del muelle de los pegasos hasta los primeros 50.0 m. de los 847.59 m.

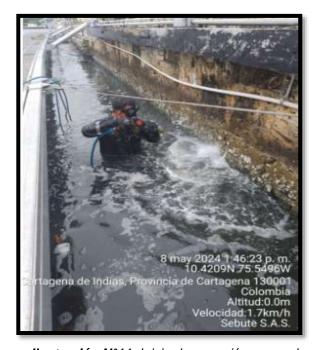
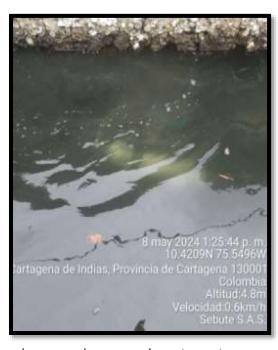
- marino así, zona seca, zona de splash y zona sumergida, encontrando organismos marinos incrustados, así como microorganismos adheridos a la estructura de contención en toda el área inspeccionada. *(ver Ilustración No. 11)*
- Los buzos profesionales, inician los trabajos realizando remociones suaves de incrustaciones marinas como algas y microrganismos, así como remoción de sedimentos; esto por medios mecánicos con agua a presión y/o herramientas abrasivas manuales; al finalizar esta actividad y a pesar de la poca visibilidad del agua, se procede a realizar registro fotográfico y fílmico de la zona inspeccionada.

Ilustración N°11. Inicio de remoción suave de organismos marinos zona de restaurante y claustro.

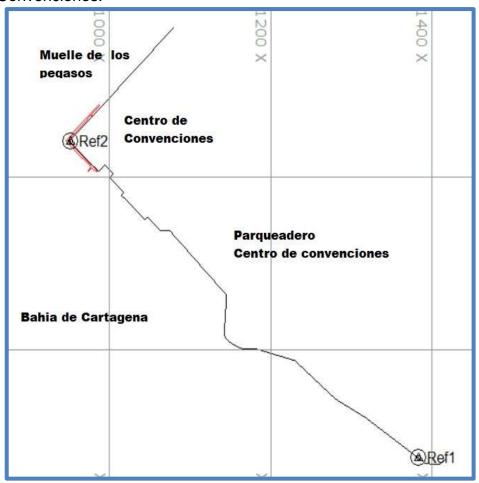
Como resultado del trabajo batimétrico y topográfico se obtuvo la configuración total del muro perimetral del muro del Centro de Convenciones.

Ilustración N°31. Muro Perimetral.

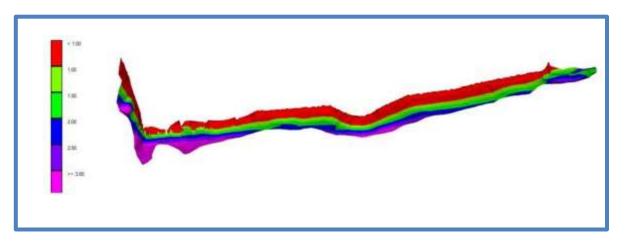
- La zona presenta morfología irregular debido a diferentes procesos erosivos y sedimentológico que se observan en la franja de 5 metros estudiada, pero igualmente se observa un aumento rápido de profundidad a partir de los 1.5 metros de profundidad.
- A continuación, se presenta una imagen en 3D del área total del levantamiento con el fin de obtener una mejor vista general del estudio y sus resultados.

Ilustración N°33. 3D Área de Interés.

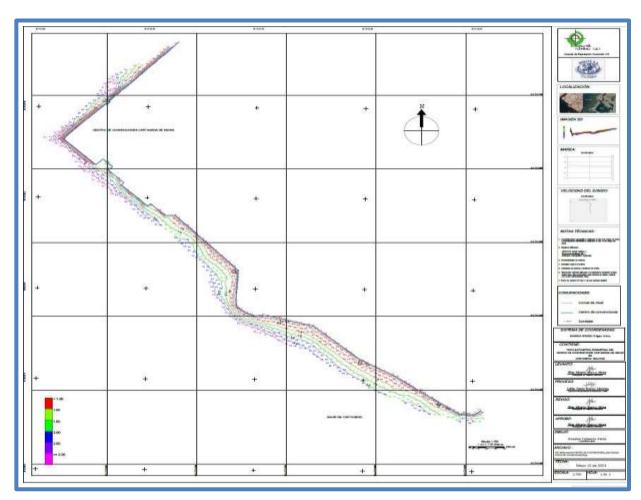
• Como resultado del levantamiento se generó un plano a escala 1:750 con la información batimétrica y topográfica, curvas de nivel cada 0.5 metros.

Ilustración N°34. Plano.
