INFORME DE DISEÑO DE REFORZAMIENTO U OBRAS CENTRO DE CONVENCIONES

FIDUCOLDEX
Barranquilla, 12 de septiembre de
2025

**“ESTUDIOS DE PATOLOGÍA Y DISEÑOS ESTRUCTURALES AL SISTEMA
PERIMETRAL DE CONFINAMIENTO DE MATERIAL DE RELLENO DEL PREDIO
DONDE SE ENCUENTRA EL CENTRO DE CONVENCIONES DE CARTAGENA (CCCI)”**

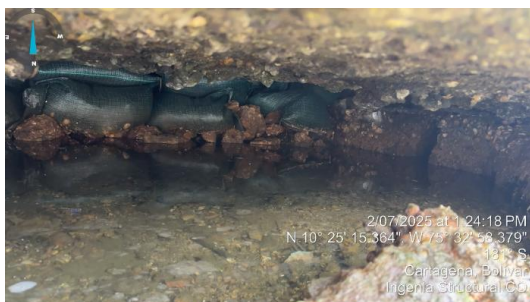
En la **Imagen 6** e **Imagen 7** se alcanzan a observar las reparaciones e intervenciones realizadas en el sector 3 asociadas a la estabilización y detención de socavación con bolsacretos.

Imagen 6. Parte inferior estabilizada con bolsacretos, foto 1

Como medida de mitigación, BUZCA Soluciones de Ingeniería ejecutó en 2024 una intervención que comprendió: demolición de la placa existente, instalación de bolsacretos bajo la viga cabezal y la losa, relleno con grava soportado en geotextil no tejido y la fundida de una nueva placa de concreto de 4000 PSI, reforzada con malla electrosoldada y posteriormente terminada con acabado en piedra coralina tal como se muestra en la **Imagen 13**, **Imagen 14**, **Imagen 15** e **Imagen 16**.

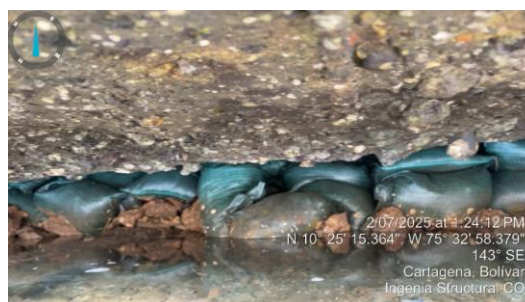
Imagen 7. Parte inferior estabilizada con bolsacretos, foto 2

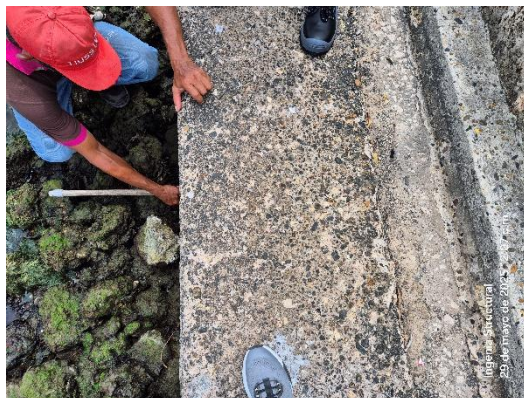
Imagen 16. Vista general del sistema de adición de contención sector 5. Zona con sistema adicional de contención

- Se recomienda no colocar sobrecarga adicional al sector 1 y sector 5 en la zona del sistema de contención adicional.
- Los sectores 6 y 7 no presentan riesgo de volcamiento siempre que no se supere la sobrecarga de 10 kPa, esto sin considerar el estado de desgaste y daños asociados a la patología estructural analizados en el INFORME DE PATOLOGÍA ESTRUCTURAL.

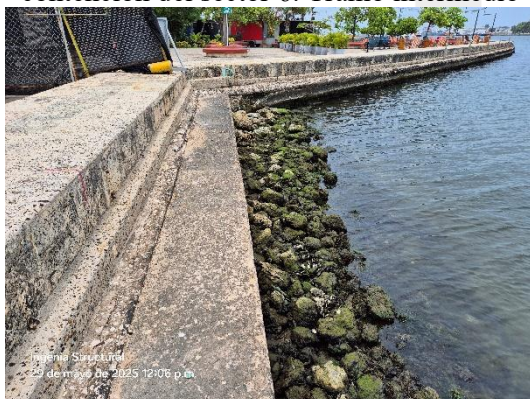
En el primer tramo de este sector se identificó además la presencia de un sistema de contención adicional, cuya configuración no fue detallada en el informe de los buzos profesionales (Ver **Imagen 21**). De igual manera, en el segmento comprendido entre los restaurantes y la segunda parte del parqueadero se registraron aproximadamente 63 metros con reparaciones en el escalón externo de la viga pasarela en mortero, tal como se muestra en la **Imagen 22**.

Imagen 21. Vista general del sistema de contención del sector 6. Zona con sistema de contención adicional

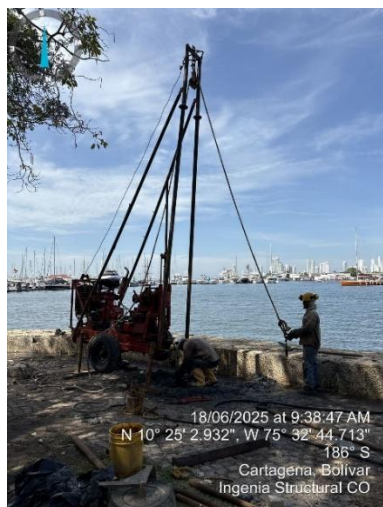
Imagen 39. Sondeo 1 en sector 7

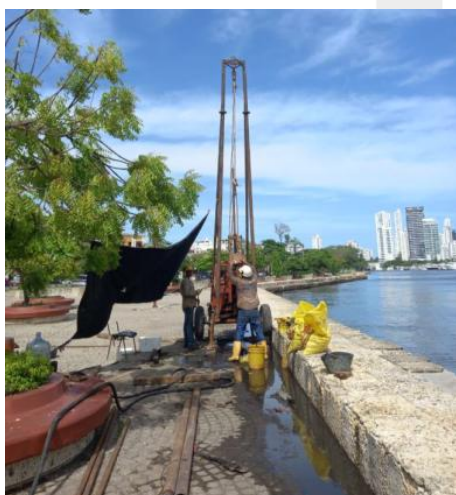
Imagen 40. Sondeo 2 en sector 6

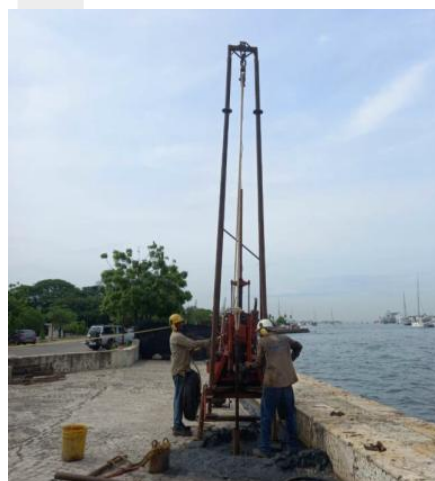
Imagen 41. Sondeo 3 en sector 5

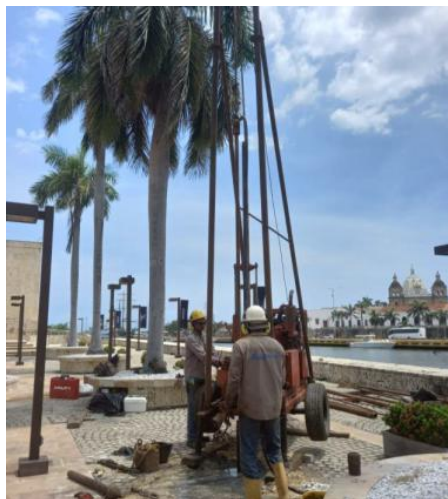
Imagen 42. Sondeo 4 en sector 1

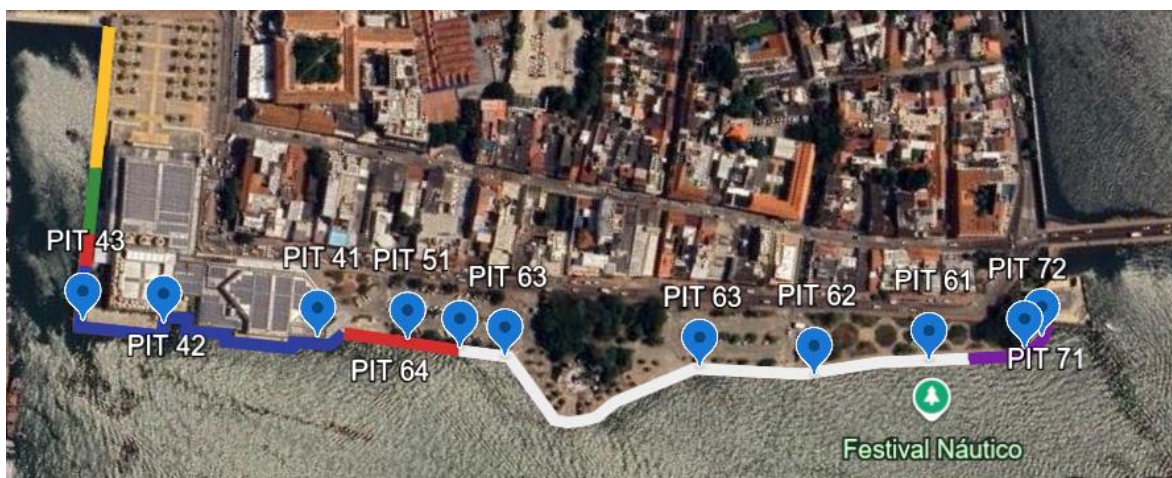
Imagen 43. Ubicación de prueba de integridad de pilotes

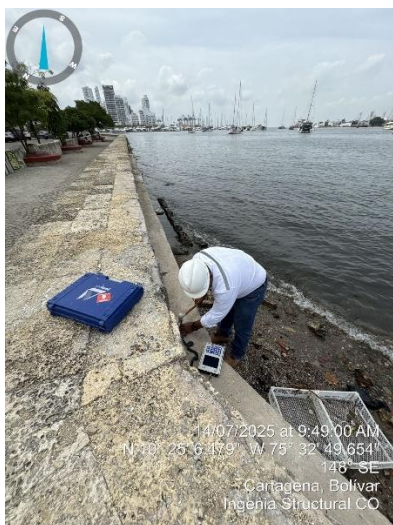
Imagen 45. Mediciones en sector 6
